## Movimentos em encostas de Ouro Preto, MG - o caso da Vila São José

### Resumo

Esse trabalho discute os movimentos em encostas de Ouro Preto, a partir de um exemplo envolvendo um escorregamento em talude no Morro do Curral, localizado na Vila São José. Alerta-se acerca dos riscos de movimentos devido à inadequada ocupação urbana na base da encosta, enfatizando o problema da ação antrópica e suas conseqüências na reincidência de movimentos. A ação do intemperismo químico no comportamento do material rochoso é discutida. Um levantamento preciso do escorregamento em campo é apresentado, mostrando a geometria da superfície de ruptura. O levantamento de campo permitiu a exata reconstituição da superfície de ruptura.

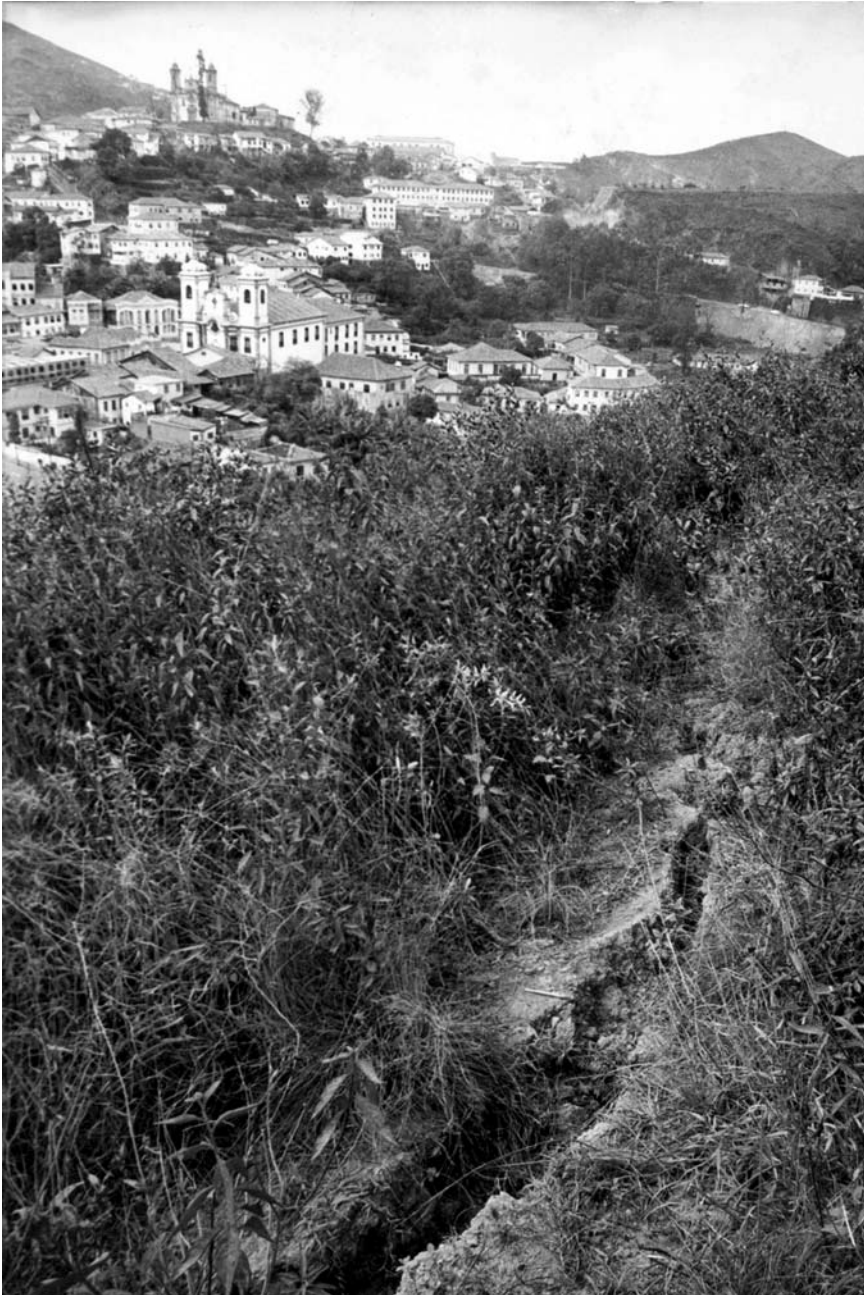
As fortes chuvas de dezembro de 1978 a fevereiro de 1979 fizeram com que fosse deflagrada uma série de escorregamentos em Ouro Preto; o pior e maior deles ocorreu na Vila São José, onde sua encosta foi atingida por fendas em toda sua extensão (Figura 1), culminando em deslocar um volume de aproximadamente 100.000m<sup>3</sup> de material. O escorregamento se deu no xisto do Grupo Sabará e foi causado pela erosão da base da encosta, onde aflorava o quartzito Taboões bem alterado e friável (Sobreira et al., 1990).

**Figura 1** - Detalhe de fenda observada na encosta à montante da Rua Dr. Horlando Ramos (Fonte: IPHAN).

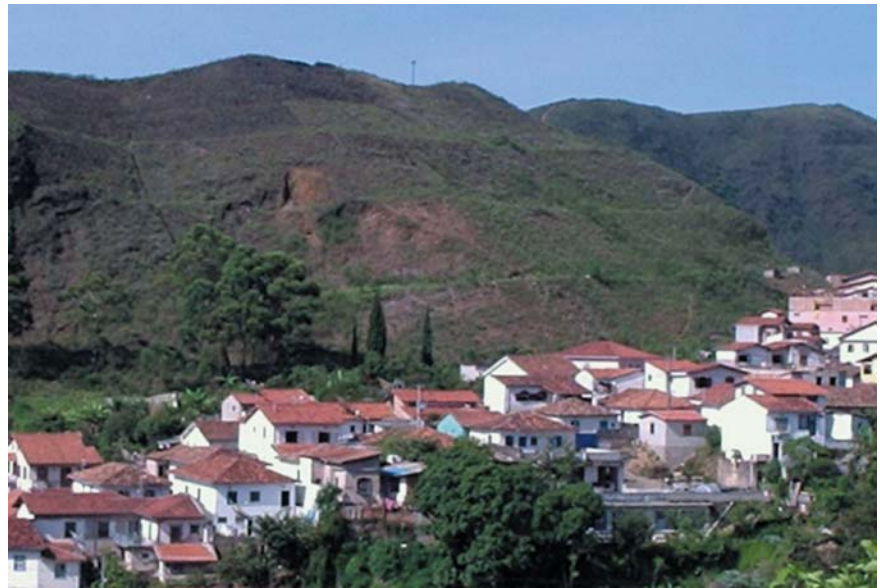
Hoje, a encosta da Vila São José, apesar das obras de drenagem e de todo o trabalho de suavização realizado na área, em função do tempo e das chuvas, conjuntamente com a falta de monitoramento e fiscalização, é foco de uma nova preocupação devido à expressiva ocupação na área do retaludamento (Figura 2).

A urbanização, que ocorre de forma desordenada, foi incorporada como uma expansão natural da vila, face à falta de fiscalização, com métodos inadequados de construção e desconhecimento dos riscos desses métodos, Figura 2. Ameaças para Ouro Preto não faltam e, no Morro do Curral - Vila São José -, o perigo dos deslizamentos de terra, em épocas de chuva, coloca em risco um grande número de residências.

Figura 2 - Residências próximas da encosta, Vila São José; observar o escorregamento na área do retaludamento.

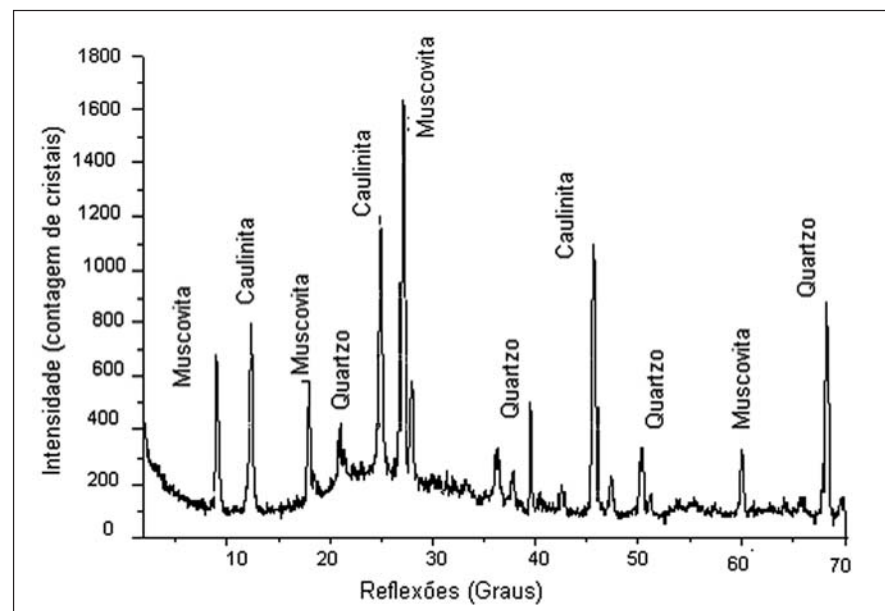
resultados mostram a presença de quartzo, mica muscovita e ocorrência do argilomineral caulinita (Figura 3).

Figura 3 - Difratograma típico para o xisto.

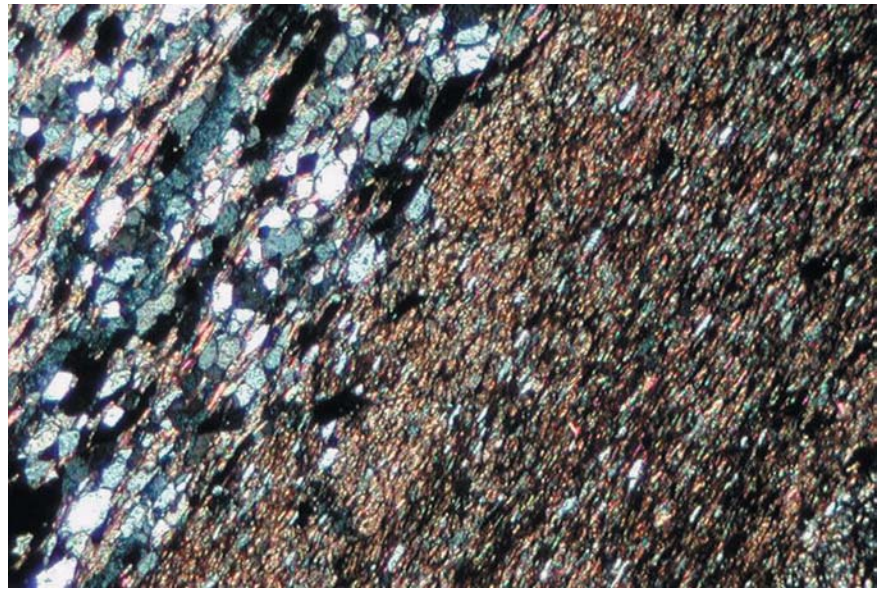
Também foram feitas lâminas delgadas para caracterização mineralógica. O quartzo é o principal mineral constituinte da rocha analisada, é concordante com a xistosidade, está orientado e localmente dobrado; seguido da presença de micas, sericita e muscovita (Figura 4).

Figura 4 - Contato nível quartzozo com nível de muscovita. Polarizadores cruzados.

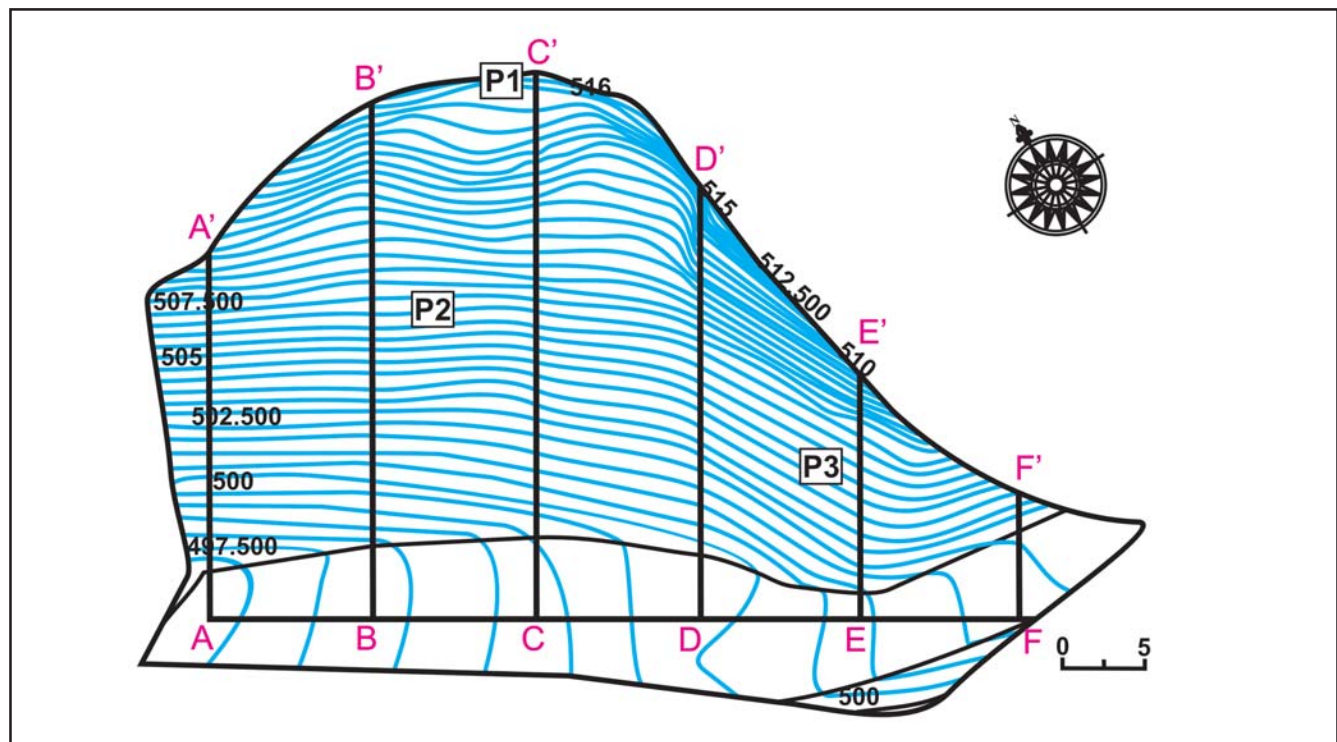
Figura 5 - Mapa topográfico do escorregamento.

Foi feito o levantamento topográfico de detalhe do escorregamento, que é mostrado na Figura 5. A Figura 5 mostra o escorregamento visto em planta. Na Figura 6, onde o escorregamento é mostrado em perfis, é possível observar a mudança ocorrida na forma inicial do talude, interfe-

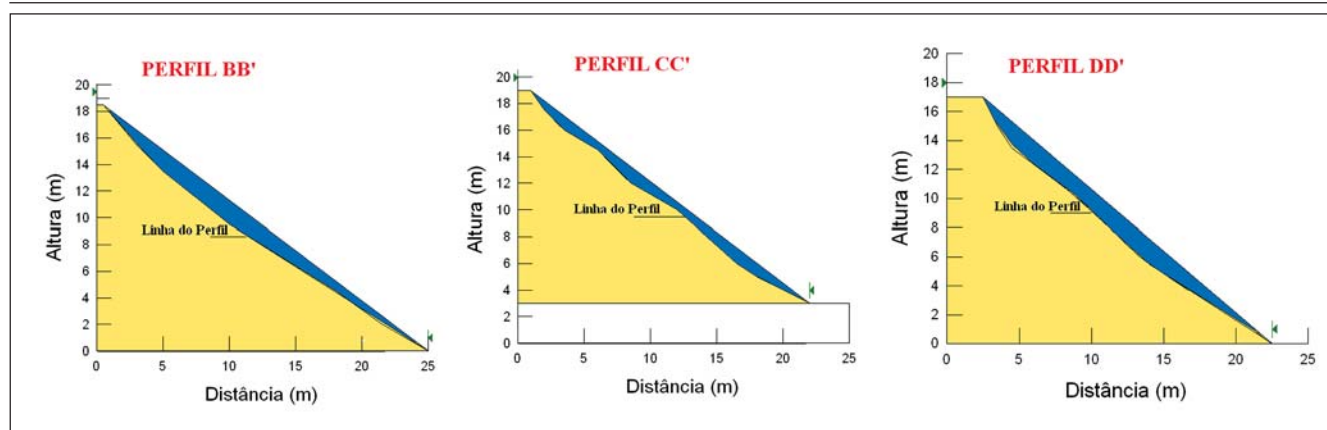
Figura 6 - Perfis do escorregamento.

rindo significativamente com as obras de retaludamento.

O levantamento em campo indicou que o escorregamento não é condicionado por planos de anisotropia do material. No local estudado, os escorregamentos têm características típicas de solos, com formas aproximadamente circulares em perfil, em função de o xisto se encontrar muito intemperizado. Os perfis das rupturas (Figura 6) e as observações de campo permitiram concluir que o escorregamento se deu em várias etapas, levando à formação de várias superfícies de ruptura que se interligaram.
