Influência da expansão urbana nos movimentos em encostas na cidade de Ouro Preto, MG

Resumo

3. Estudo de caso em um talude no Morro do Curral

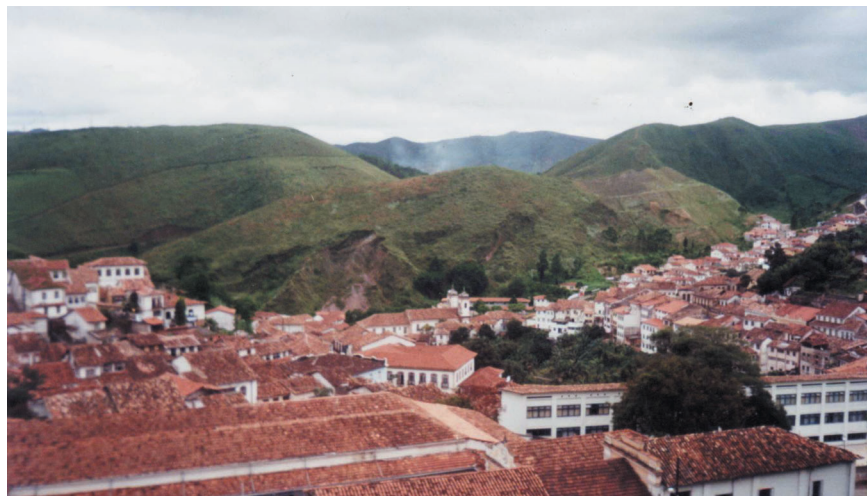
O Morro do Curral (Figura 1) situa-se a oeste da praça Tiradentes, no eixo histórico da cidade de Ouro Preto e estende-se desde o Bairro Jardim Alvorada, divisando com o Bairro Vila São José, Praça Rio Branco, até a Praça Cesário Alvim (onde se localiza o prédio da antiga estação ferroviária). O Morro do Curral pode ser visto de todo o centro histórico por turistas e ou moradores da cidade de Ouro Preto, o que ocasiona um grande impacto visual por causa dos problemas de rupturas.

Figura 1 - Vista geral do Morro do Curral.

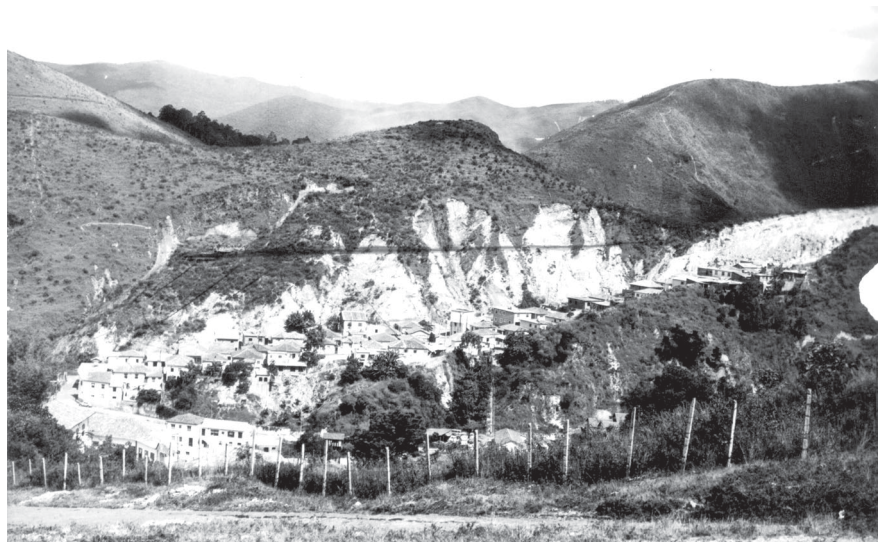
Dos movimentos de massa ocorridos no passado, o de maior importância foi o de 1979 (Figura 2), a montante do bairro Vila São José, com um volume aproximado de 100.000m³ de material. Esse acidente motivou a execução de obras de terraplanagem com o objetivo de remover o material rompido e alterar a geometria da encosta, de forma a aumentar sua estabilidade.

O escorregamento se deu no xisto do Grupo Sabará e foi causado pela erosão da base da encosta, onde aflorava o quartzito Taboões bem alterado e friável (Sobreira et al., 1990).

Figura 2 - Movimento de massa ocorrido em 1979. Fonte: IPHAN.

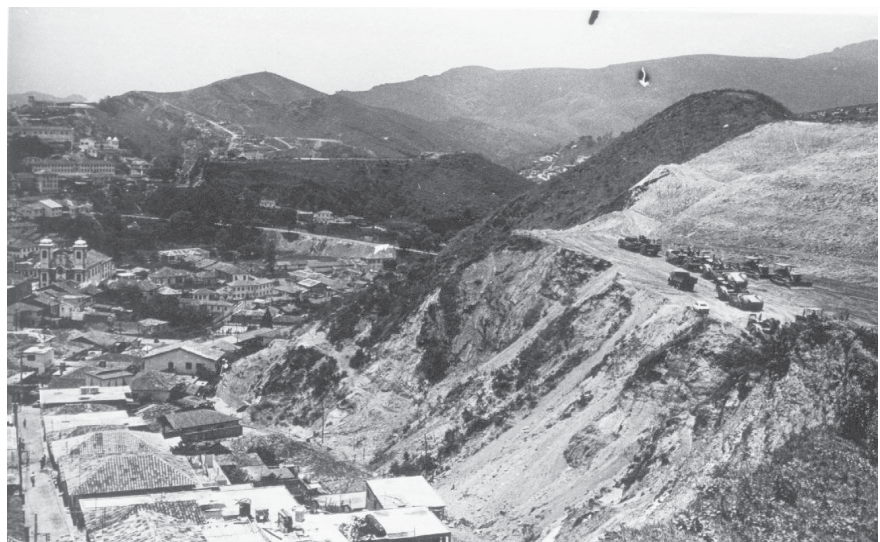
O projeto de suavização da encosta, elaborado pela empresa Tecnosolo em junho de 1979, envolveu a remoção de 600.000m³ de material (Figura 3), que foi depositado sobre o antigo depósito de efluentes, com alto teor de soda, resultante do tratamento da bauxita para obtenção de alumínio.

Figura 3 - Obras de retaludamento na encosta Vila São José (1980). Fonte: IPHAN.

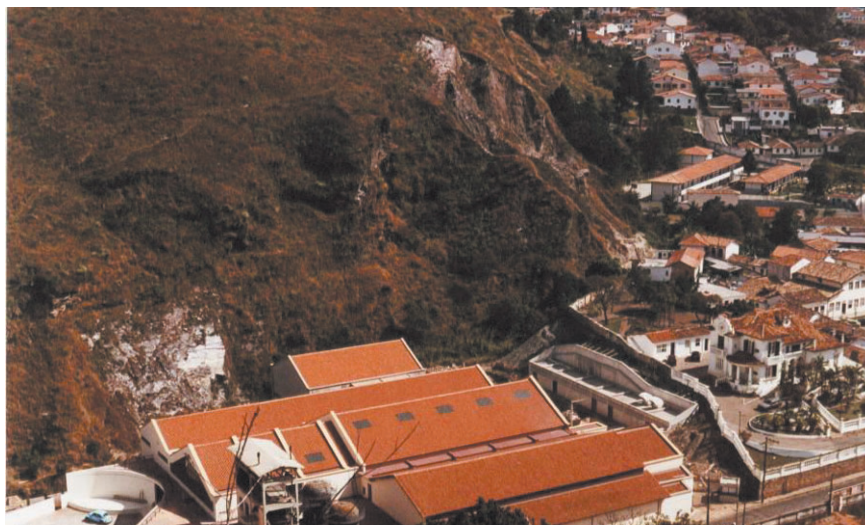
Na base da encosta Morro do Curral, em área estudada por Fernandes (2000), encontram-se as instalações do Centro de Artes e Convenções de Ouro Preto (Figura 4), uma grande estrutura de eventos, onde são sediados congressos, convenções, núcleos de artes e criações, seminários, reuniões, conferências e eventos similares, com infraestrutura de atendimento para até 600 pessoas.

Figura 4 - Construções na base do Morro do Curral.

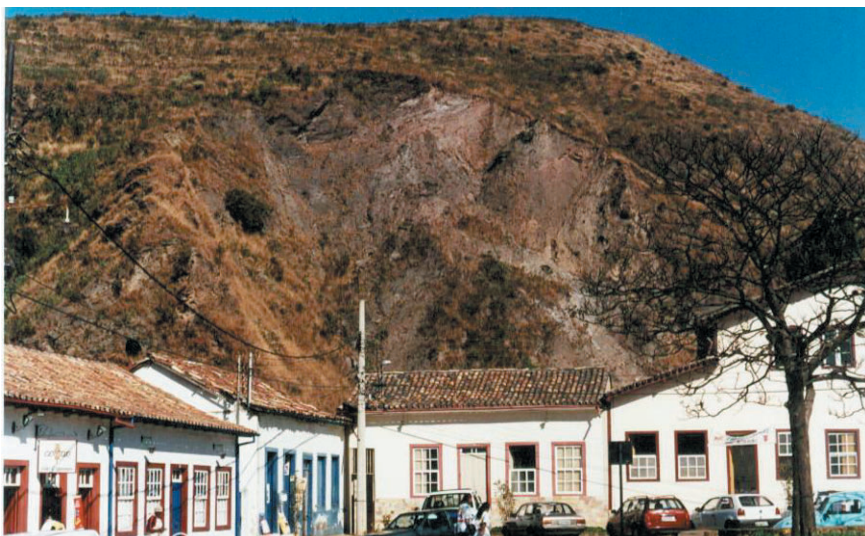
No sopé da encosta há um depósito de tálus com inclinação de 45°. Esse depósito possui pouquíssima cobertura vegetal, é composto por blocos de xisto de tamanho decimétrico a métrico, envolvidos por uma matriz de material fino (silte). Houve movimentação recente (janeiro, 2003), o que acarretou o deslizamento de material sobre as áreas de serviço das residências que se localizam na base da encosta. Essas áreas de serviços foram construídas a partir do capeamento do córrego Caquende, que corta a base da encosta, e de cortes executados no depósito de tálus pelos próprios moradores.

Acima do depósito de tálus encontram-se as três cicatrizes de rupturas que foram estudadas em nível de detalhe, desenvolvidas numa porção do Xisto Sabará. Essas cicatrizes geraram e continuam gerando material para o depósito de tálus e também geram finos que são carregados para o córrego Caquende, através das duas drenagens laterais.

Figura 5 - Vista da encosta estudada.

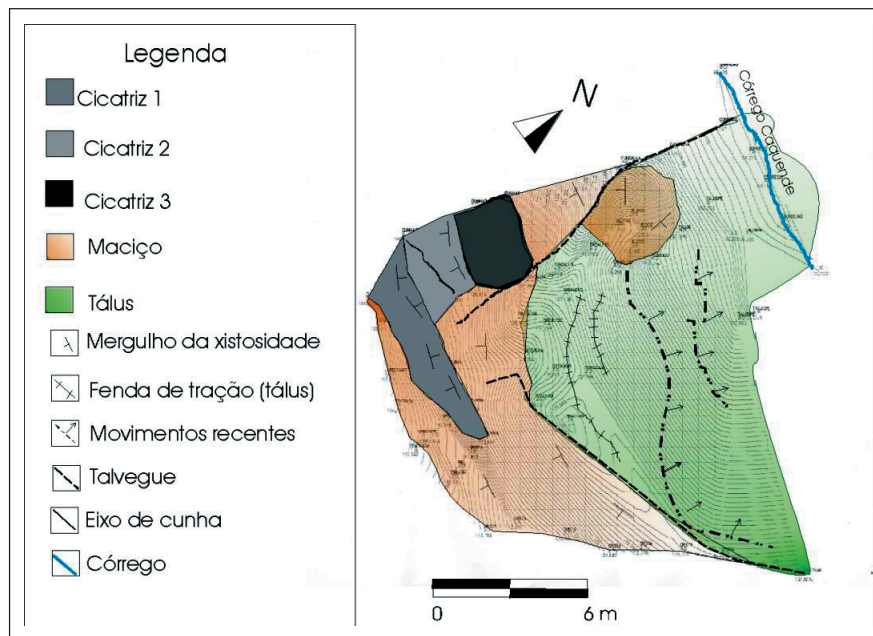
No levantamento de detalhe foram medidas as atitudes das discontinuidades que originaram as rupturas, bem como as dimensões das cicatrizes relacionadas às rupturas. Observou-se que as cicatrizes são subparalelas. As rupturas foram condicionadas pela xistosidade e por duas famílias de fraturas. O mapa geotécnico do local, gerado por Pinheiro (2002), é mostrado na Figura 6.

Figura 6 - Mapa geotécnico da área estudada.

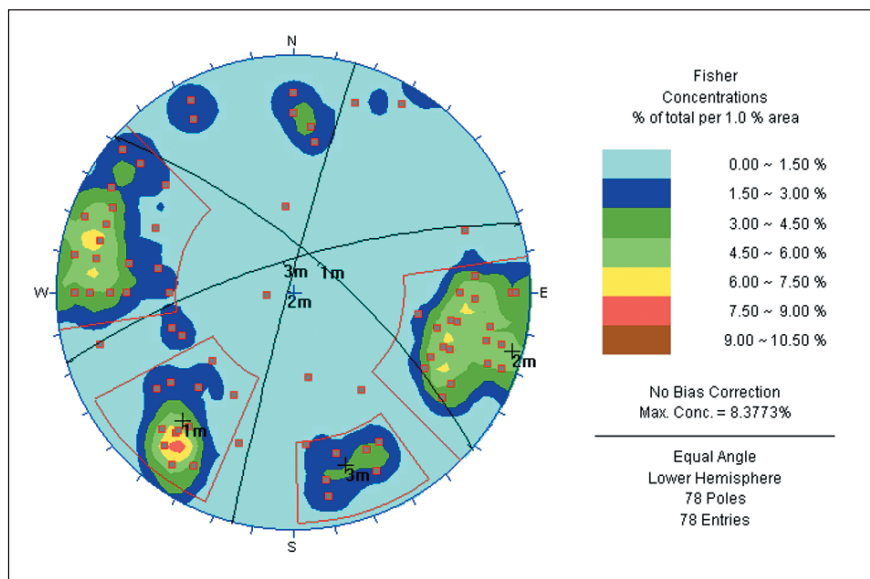
Para definição das famílias de fraturas que condicionam os movimentos observados, foi feito o levantamento geotécnico para obtenção dos valores de atitudes médias das famílias. Com os dados obtidos do levantamento foram identificadas três famílias de fraturas (1m: 041/71, 2m: 285/87 e 3m: 343/74), ver Figura 7. As famílias 1m e 2m geraram os blocos que deram origem às cicatrizes. Já a família 3m está localizada dentro das cicatrizes.

Figura 7 - Famílias de fraturas identificadas (DIPS 5.079).

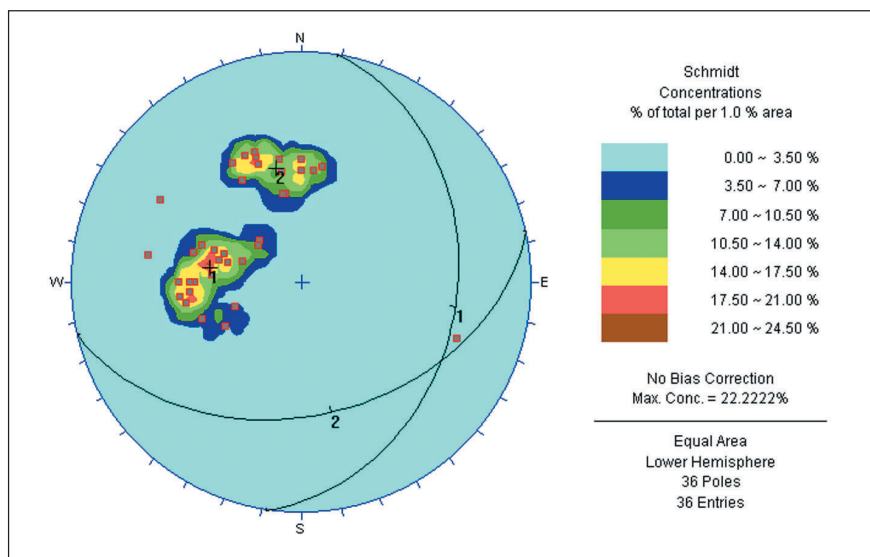
Numa cicatriz, a xistosidade tem atitude média 094/32 (1) e, na outra, 167/42 (2), ver Figura 8. Essa variação é decorrente da presença de um dobramento local, sendo as cicatrizes desenvolvidas uma em cada flanco da dobra. No flanco 1, correspondente à xistosidade de atitude média 094/32, o mecanismo de ruptura é planar segundo o plano de xistosidade. No flanco 2, correspondente à xistosidade de atitude média 167/42, o mecanismo de ruptura é em cunha segundo a interseção do plano de xistosidade com a família 1m.

Figura 8 - Diagrama de frequência de pólos mostrando variação da atitude da xistosidade nas cicatrizes (DIPS 5.079).

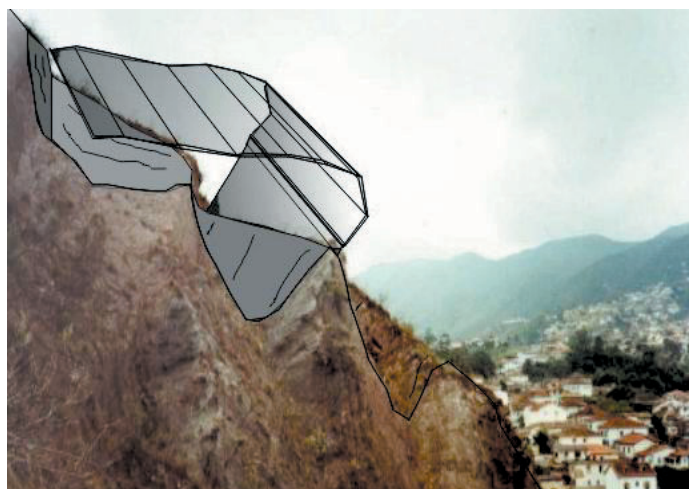
Na Figura 9, é representado de maneira esquemática o dobramento local que deu origem às rupturas. A ruptura planar segundo a xistosidade ocorre no flanco esquerdo da dobra, enquanto que no flanco direito ocorre a ruptura em cunha (ver Figuras 8 e 9).

Figura 9 - Representação esquemática da dobra, mostrando os dois tipos de rupturas.
