REVISTA BRASILEIRA DE ANESTESIOLOGIA

Caso único de sangrado por el puerto de conexión del catéter de arteria pulmonar al módulo de oximetría

A unique case of pulmonary artery catheter bleeding from the oximetry connection port

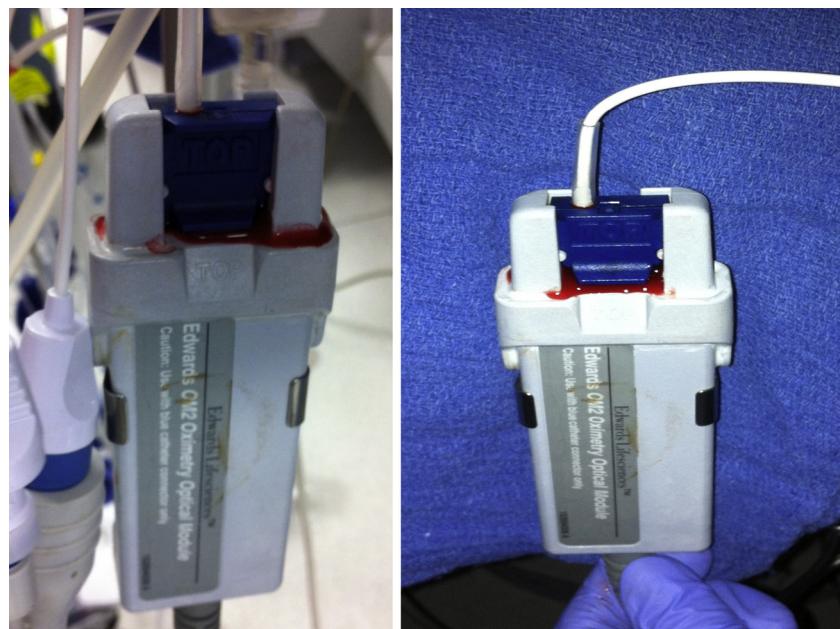
Figura 1 Presencia persistente de sangre en el puerto de conexión en el módulo de oximetría.

pequeña rajadura en la estructura del catéter (a 78 cm de la punta) debido a un defecto de fabricación.

test habitual de preinserción del CAP, pero se hizo evidente después de su colocación. Un escape anormal del puerto de conexión del CAP indica que el catéter está estropeado, y en vez de pasar por la frustración de identificar el problema del catéter, lo que se aconseja es reemplazarlo, y eso podría ser la decisión más eficiente y correcta que debe tomarse en esa situación.
