DESEMPENHO FÍSICO-QUÍMICO DE METAIS E ESTRUTURAS DE CONCRETO DE REDES DE DISTRIBUIÇÃO DE ENERGIA: ESTUDO DE CASO NA REGIÃO DE MANAUS

Kleber Franke Portella*, Carlos Mario Garcia, Giseli Ribeiro Vergés, Alex Joukoski e Karla Regina Rattmann Freire
Instituto de Tecnologia para o Desenvolvimento, CP 19067, 81531-980 Curitiba - PR, Brasil

PHYSICOCHEMICAL PERFORMANCE OF METALS AND CONCRETE STRUCTURES USED IN ELECTRICITY DISTRIBUTION NETWORKS: CASE STUDY IN MANAUS REGION. The influence of natural aging furthered by atmospheric corrosion of parts of electric transformers and materials, as well as of concrete poles and cross arms containing corrosion inhibitors was evaluated in Manaus. Results for painted materials, it could showed that loss of specular gloss was more intensive in aliphatic polyurethane points than in acrylic polyurethane ones. No corrosion was observed for metal and concrete samples until 400 days of natural aging. Corrosion in steel reinforcement was noticed in some poles, arising from manufacturing faults, such as low cement content, water/cement ratio, thin concrete cover thickness, etc. The performance of corrosion inhibitors was assessed by many techniques after na

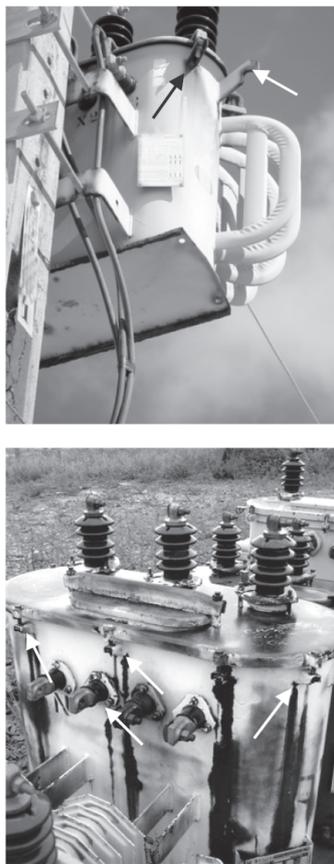
Parte dos transformadores da RDE de Manaus, retirados para manutenção, apresentou corrosão vermelha generalizada no tanque de óleo mineral e nas aletas de refrigeração (radiador), conforme pode

ser observado na Figura 5 (as manchas escuras sobre a carcaça correspondem à região afetada pela corrosão). Nos casos extremos foi observada, também, perfuração do tanque, com derramamento de óleo do interior do equipamento, conforme detalhe mostrado na própria figura (seta).

Apesar das ocorrências observadas, o tempo médio de aparecimento dos problemas de corrosão foi superior a 15 anos, com pouca incidência em tempos inferiores.

Figura 5. Transformadores da rede de distribuição com problemas de corrosão generalizada no tanque de óleo mineral e nas aletas de refrigeração. A seta está destacando ponto de vazamento de óleo do tanque

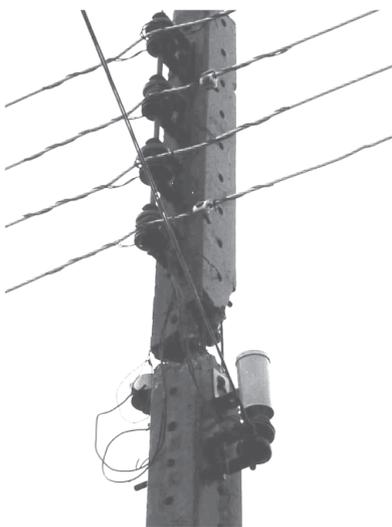
No caso das estruturas de concreto, postes tipo duplo T e circulares, alguns defeitos superficiais foram verificados, como fratura na região do terço superior (cerca de 1 m abaixo do topo) do poste, conforme exemplificado na Figura 6; corrosão generalizada da armadura, com deslocamento da cobertura de concreto, conforme Figura 7; porosidade superficial elevada, pontos de manchamento por corrosão acentuada da armadura, trincas de retração e, falhas de concretagem, conhecidas no meio técnico como “bicheiras” superficiais à estrutura, tal como Figura 8.

Figura 6. Poste, tipo duplo T, fraturado por esforços mecânicos superiores à resistência do concreto

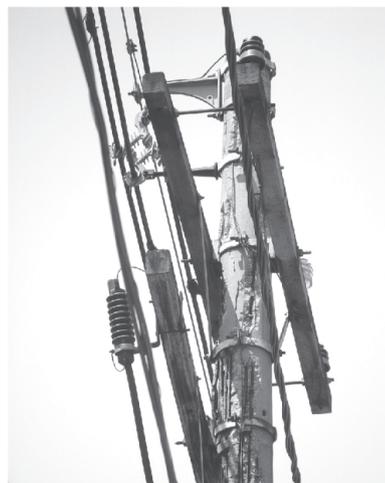
dequadamente controlada, causando alta porosidade; ausência de espaçadores entre a ferragem e a fôrma, deixando a armadura parcialmente exposta à intempérie ou recoberta com pequena espessura de cobrimento; retração térmica superficial, conseqüente da falta da cura úmida, nas primeiras idades da estrutura e, vazamento não-controlado da nata de cimento pela fôrma, entre outros problemas constatados e não discriminados. Estes são, em geral, os principais responsá-

Figura 7. Foto destacando a corrosão generalizada da armadura de um poste de concreto de seção circular, com deslocamento da sua cobertura concretada

veis pela maior incidência de processos corrosivos na armadura metálica inserida no concreto, como mostrado na Figura 7.

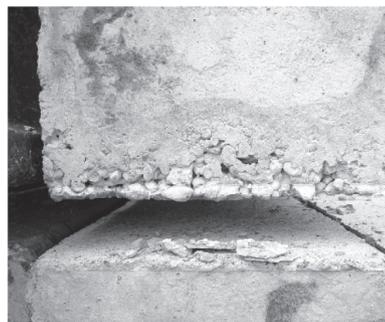
Figura 8. Falhas de concretagem “bicheiras” em poste de concreto tipo duplo T

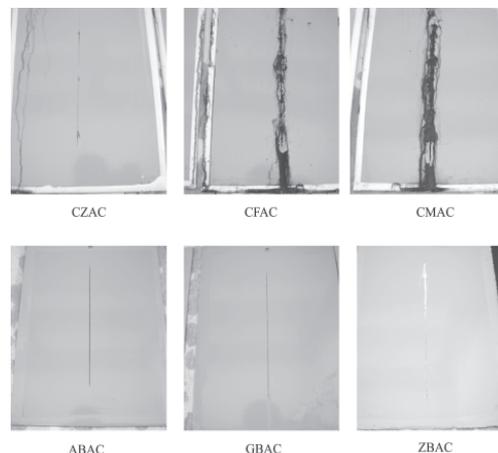
O melhor desempenho foi do sistema 1, CZAC, com fundo epóxi rico em zinco e acabamento poliuretano acrílico, por não apresentar bolhas e apenas poucos pontos de corrosão vermelha.

Nas Figuras 11 e 12 estão mostradas fotos de alguns dos CP's trabalhados, após exposição por 3500 h em névoa salina, com e sem o revestimento de pintura.

Figura 11. CP's metálicos pintados, após exposição por 3500 h em câmara de névoa salina

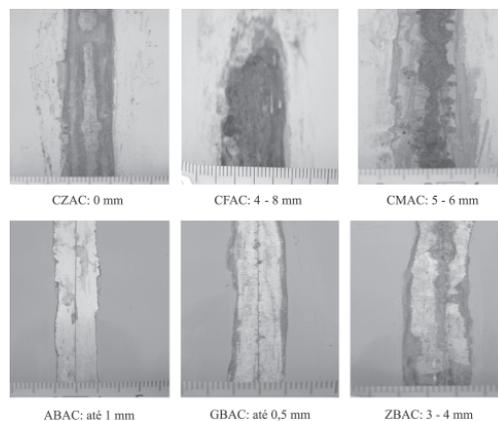
Figura 12. CP's metálicos pintados, após exposição por 3500 h e remoção da camada de revestimento das tintas

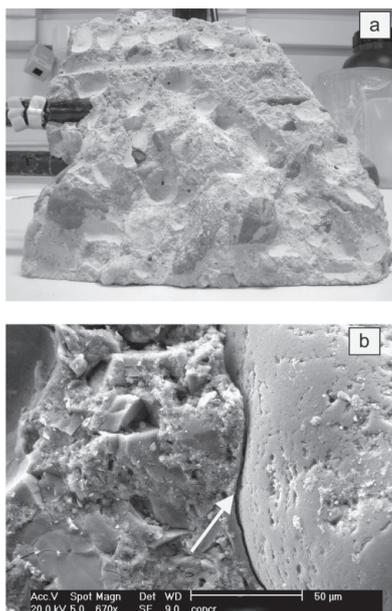
Tal como apresentado na literatura^{30,31}, os traços de concreto com seixo rolado analisados apresentaram fratura preferencial na interface pasta de cimento-agregado (também conhecida como zona de transição), conforme apresentado na Figura 17a, pelo registro fotográfico da superfície de fratura do CP, e na Figura 17b, pela micrografia apresentada por MEV, onde se identifica o descolamento

na interface pasta de cimento-agregado (indicado pela seta) e pouca argamassa aderida à superfície do agregado. Foi verificada, também, a necessidade de se controlar os parâmetros de dosagem, principalmente a temperatura de fabricação do concreto, por causa da obtenção de diversos CP's com porosidade elevada e alta friabilidade. A falta deste controle pode, também, ser um dos fatores determinantes para a baixa durabilidade frente a alguns ambientes agressivos e para a limitada resistência do concreto, como demonstrado nas Figuras 6 e 7.

Figura 17. Foto da superfície de fratura do CP de concreto com traço contendo agregado graúdo tipo seixo rolado (a); micrografia da superfície de fratura do CP na região de interface pasta de cimento-agregado (b)

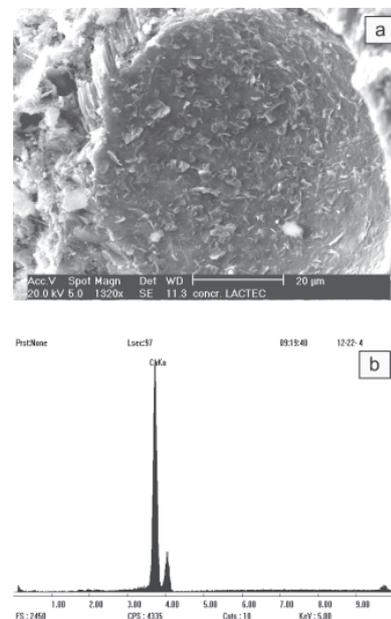
Segundo Agostini *et al.*³⁴, o aumento no consumo de cimento pode chegar a proporcionar heterogeneidades inerentes à pasta, onde a presença de grandes cristais de portlandita representa outro fator limitante de fratura pela clivagem sob tensão, uma vez que passam a se comportar como áreas vulneráveis à microfissuração.

Figura 18. Foto da superfície de fratura do CP de concreto com traço contendo consumo de cimento mais elevado, em torno de 360 kg/m³ (a); espectro por EDS da região analisada (b)
