Restauração do pavilhão, cúpula metálica e luneta equatorial de 32 cm – Conjunto Arquitetônico do Museu de Astronomia e Ciências Afins (MAST)¹

Neste trabalho, apresentamos o testemunho do processo de restauração de um dos pavilhões do conjunto arquitetônico sob guarda do MAST, o Pavilhão da Luneta Equatorial de 32 cm. Essa edificação estava em pior estado de conservação, exigindo uma intervenção imediata e profunda. Serão apresentados os diagnósticos e as intervenções realizados na edificação propriamente dita, na cúpula metálica móvel e na luneta equatorial que ali está instalada, além da proposta museográfica para ocupação do salão do instrumento, que pretende divulgar o trabalho de restauração efetuado.

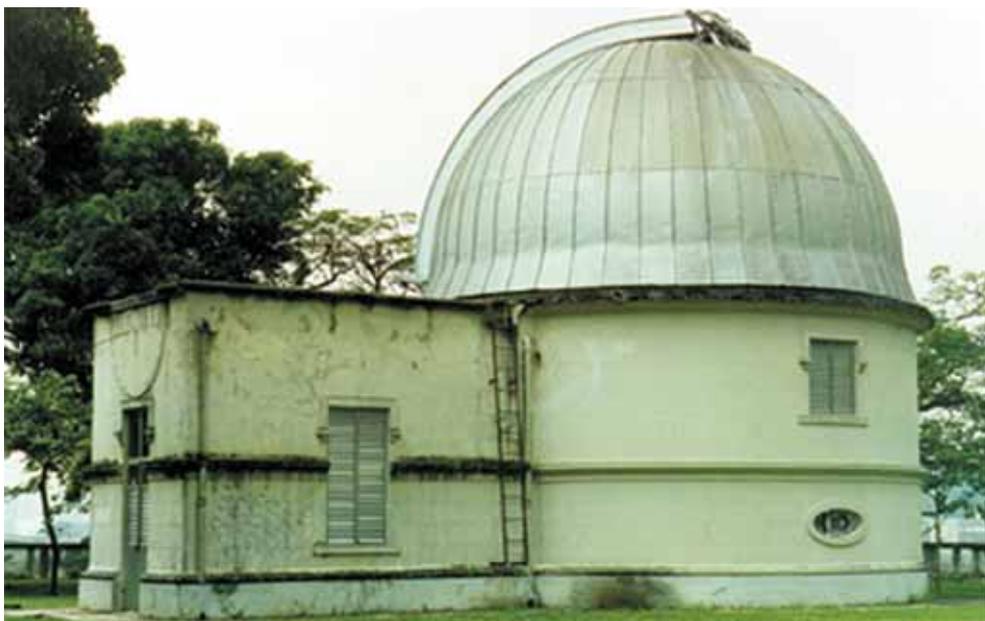
Figura 4 – Aspecto externo do Pavilhão da Luneta Equatorial de 32 cm antes de ser restaurado, década de 1990 (MAST, Arquivo Iconográfico, autor desconhecido).

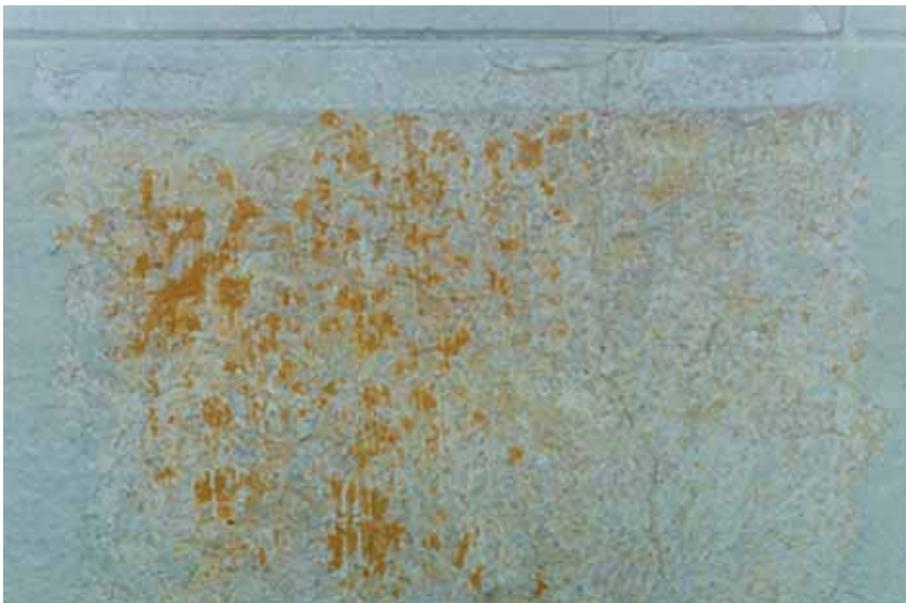
- Primeira camada – amarelo-claro (referência 11.846-3/Catálogo Designer 800, Tintas International, p. 19);
- Segunda camada – amarelo-ocre (referência 11.551-4/Catálogo Designer 800, Tintas International, p. 16);
- Terceira camada – azul-claro desbotado;
- Quarta camada – branco-marfim, pintura no momento da restauração do pavilhão.

A Figura 5 apresenta uma imagem do resultado das prospecções em que estão identificados fragmentos da pintura original (amarelo-claro) e da segunda camada (amarelo-ocre).

Figura 5 – Fragmentos da pintura original (amarelo-claro) e da segunda camada (amarelo-ocre), (MAST, Arquivo Iconográfico, foto Durval C. Reis).

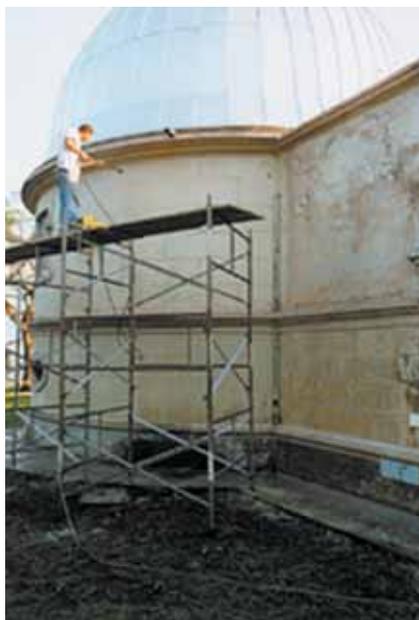
Figura 6a – Lavagem das alvenarias.

Intervenção – demolição das argamassas de revestimento desagregadas ou mal executadas. Correção das trincas e fissuras pela aplicação de massa de cola PVA e cimento branco, a fim de assegurar a consolidação estrutural das alvenarias; execução de argamassas de revestimento nas áreas afetadas, com recuperação de frisos, ornatos e cimalkas, inclusive texturas lisas e ásperas com argamassa à base de cal, areia e cimento branco; recuperação cuidadosa do relógio de sol na fachada do pavilhão e instalação de uma cantoneira de madeira, confeccionada a partir do modelo original existente no acervo do museu.

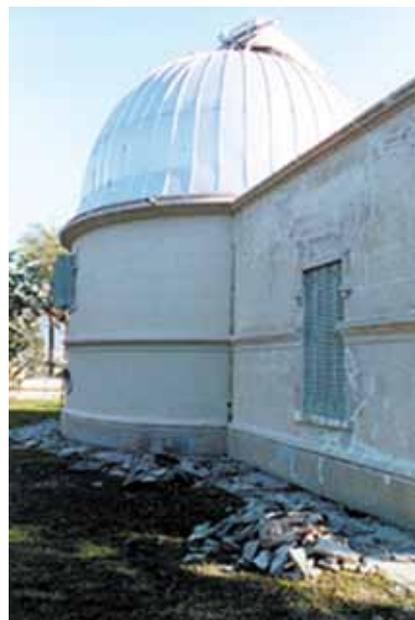
Diagnóstico – a calçada de argamassa que contorna a edificação não fazia parte do conjunto original, segundo a iconografia encontrada. Apresentava frisos de desenhos geométricos facilmente reproduzíveis. Estava completamente trincada, possuía trechos deformados por raízes de árvores e também manchas de sujeira e umidade.

Figura 6b – Demolição do calçamento.

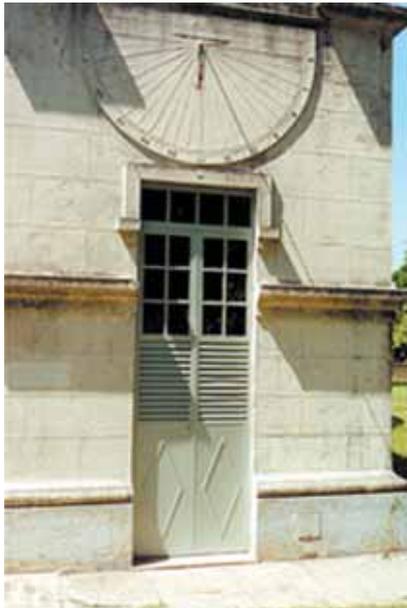
Figura 6c – Nova esquadria (porta) instalada.

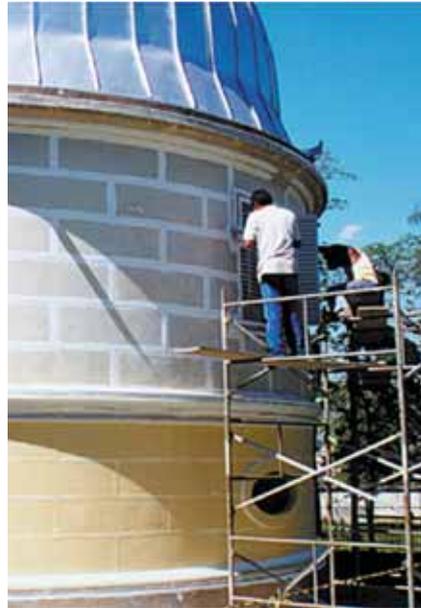
Figura 6d – Pintura da fachada (MAST, Arquivo Iconográfico, fotos Durval C. Reis).

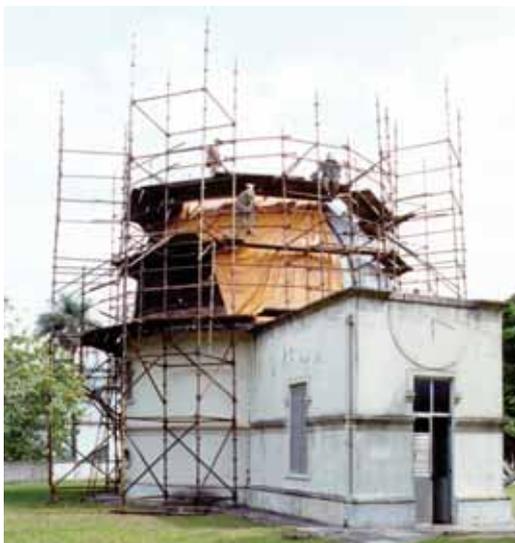
Figura 7a – Montagem dos andaimes na parte externa do pavilhão.

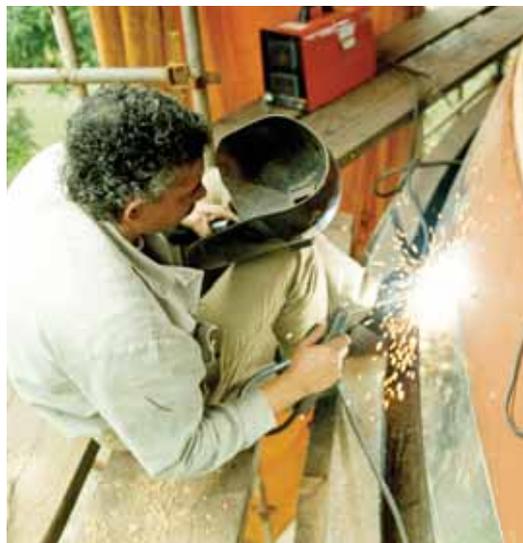
Diagnóstico – acreditava-se, inicialmente, que as chapas eram galvanizadas, no entanto, após inspeção minuciosa, verificou-se serem de alumínio, fixadas com parafusos e porcas nas nervuras dos encaixes. De um modo geral, encontravam-se em bom estado. Foram identificadas algumas chapas menos espessas e/ou deformadas, trechos com emendas mal executadas e pequenos pontos de corrosão.

Figura 7b – Soldagem de tira de alumínio à saia da cúpula para evitar infiltração de águas pluviais.

Intervenção – desmontagem cuidadosa das chapas para futuro aproveitamento, substituição das corroídas e/ou deformadas, sendo a saia prolongada por uma tira de alumínio fixada por meio de rebites “pop” com vedação de silicone. O trabalho foi realizado em três etapas, expondo as áreas internas o mínimo possível a interpéries. A desmontagem das chapas foi facilitada, pois a fixação entre elas era realizada por parafusos e porcas em vez de rebites. As chapas foram armazenadas com cuidado para serem recolocadas posteriormente. No trecho em que as chapas haviam sido removidas utilizou-se, diariamente ao término dos serviços, uma lona para proteger a área interna exposta.

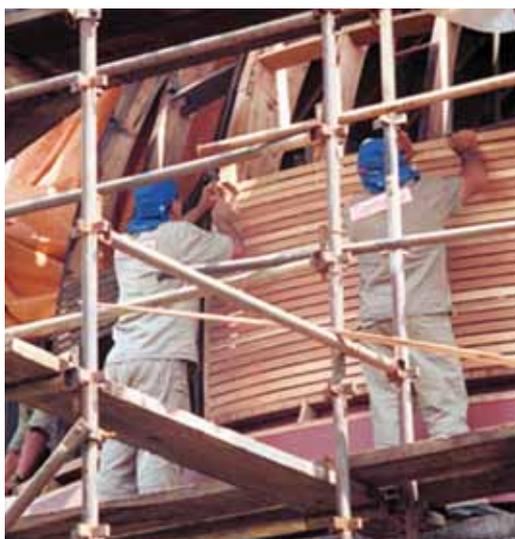
Diagnóstico – a estrutura secundária, de vigas de madeira, estava composta em maior parte por peças de pinho-de-riça, mas foram identificadas também algumas de canela e cedro. Todas essas peças estavam pintadas nos mesmos tons do forro. A maior parte delas encontrava-se deteriorada pela umidade e pelo ataque de cupins.

Figura 7c – Substituição das fasquias de madeira existentes por outras em cedro.

Intervenção – após o levantamento e mapeamento dos danos, foi realizada a remoção das partes desagregadas. Nos trechos em que a seção deteriorada comprometia estruturalmente as peças, elas foram substituídas por outras de ipê nas mesmas dimensões. Nas peças em que o dano era menor, as áreas atacadas foram enxertadas com madeira de mesma qualidade e aplicada uma massa de serragem da própria madeira com cola branca. O acabamento utilizado nessas partes também foi de verniz naval poliuretânico.

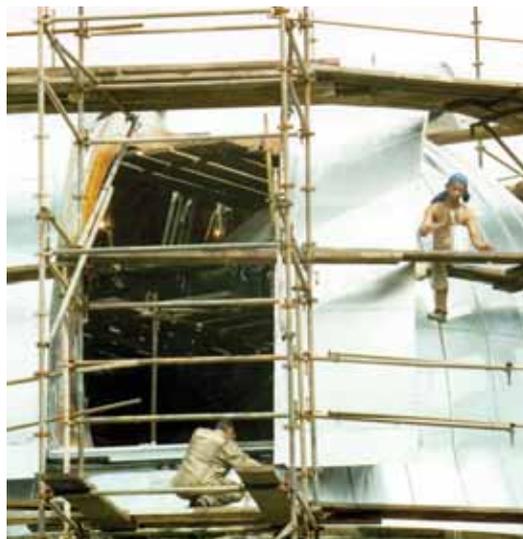
Figura 7d – Cúpula após pintura, no processo de desmontagem dos andaimes externos (Mast, Arquivo Iconográfico, fotos Durval C. Reis).

Optou-se pela pintura geral das chapas, pois as novas que seriam introduzidas contrastariam com as antigas, que foram limpas com estopa e tiner para remoção de sujeira e melhor aderência da tinta. A tinta utilizada foi a alumínio Interbond alta temperatura, cód. Intertherm 838 HTA005, ref. 006/0336 da International, usada atualmente na pintura de outras cúpulas do MAST. Ao término dos serviços e antes da retirada dos andaimes, foi realizado um jateamento de água sob pressão com mangueira sobre a cúpula para observar eventuais vazamentos.

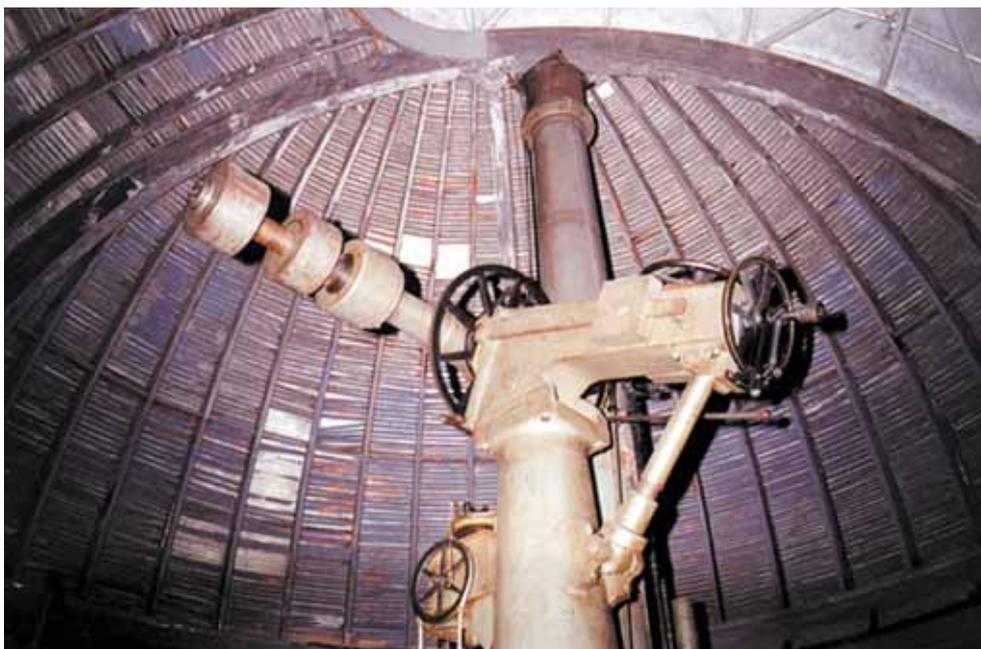
Figura 8 – Luneta equatorial antes do restauro, década de 1990 (MAST, Arquivo Iconográfico, foto Durval C. Reis).

A corrosão atmosférica determinou a oxidação de todas as áreas de latão e bronze polidas do instrumento, causando o travamento em parte dos mecanismos de regulagem de foco das lentes. Além disso, o verniz de proteção nas áreas polidas aparentes e sobre os discos de leitura da orientação do instrumento desapareceu. Observava-se corrosão intensa do instrumento em geral, principalmente do tubo e círculos graduados.

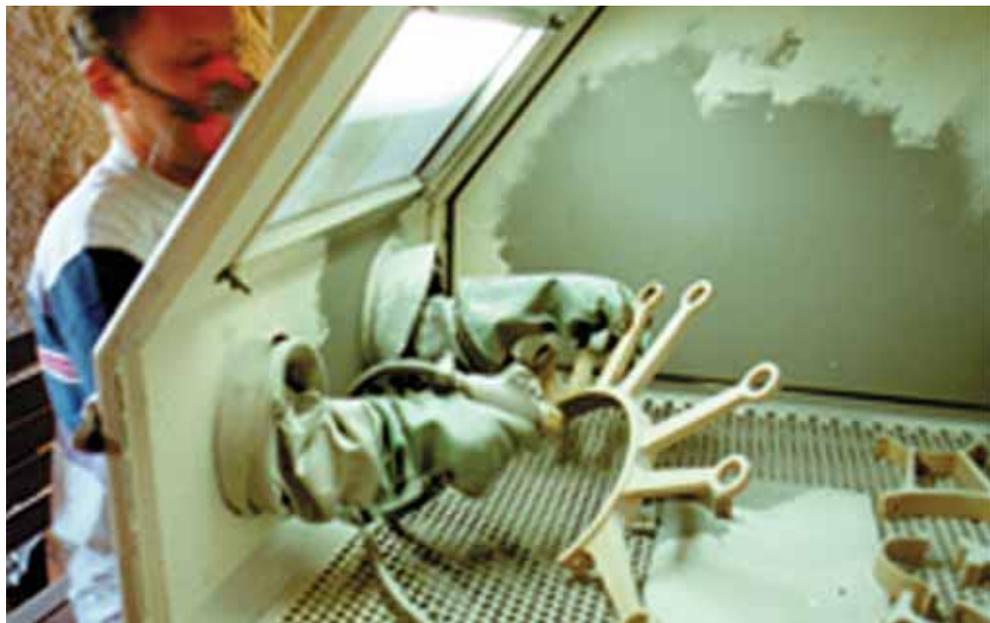
Figura 9a – Polimento da superfície das peças de latão e bronze por jateamento com esferas de vidro.

Intervenção – a desmontagem completa permitiu o tratamento de todas as peças de latão e bronze por jateamento com esferas de vidro de diâmetro 50 mm, especiais para eliminar os produtos de corrosão e resquícios de tinta presentes na superfície. O procedimento é específico para obter resultados de polimento sem provocar maiores desgastes da superfície original.

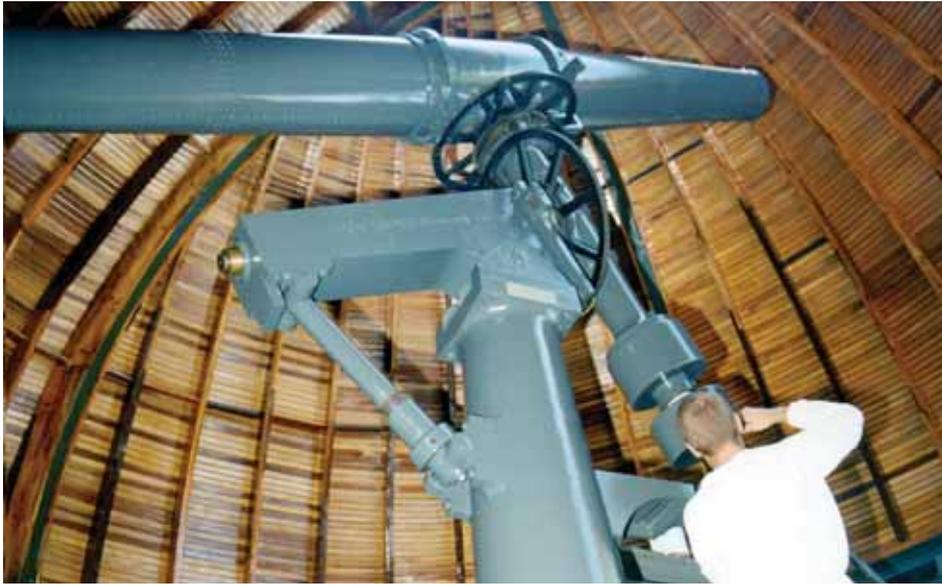
Figura 9b – Pintura do instrumento com tinta esmalte sintético cinza.

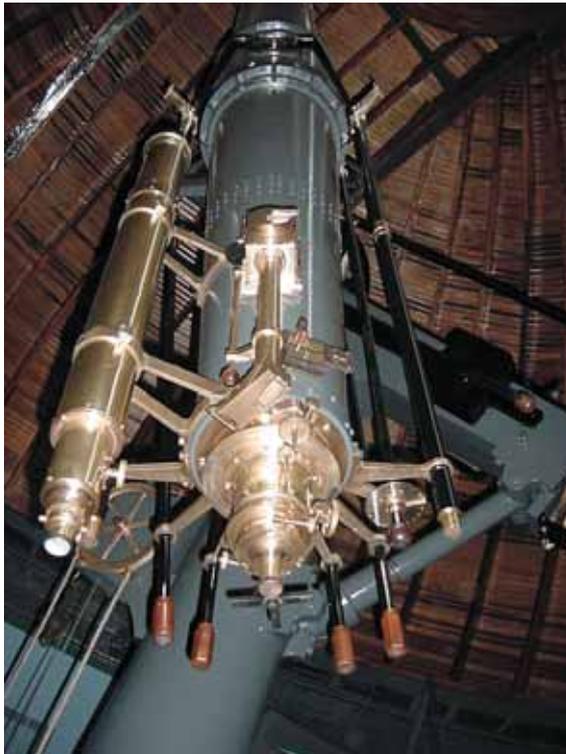
Figura 9c – Luneta buscadora montada em seu local original (MAST, Arquivo Iconográfico, fotos Durval C. Reis).

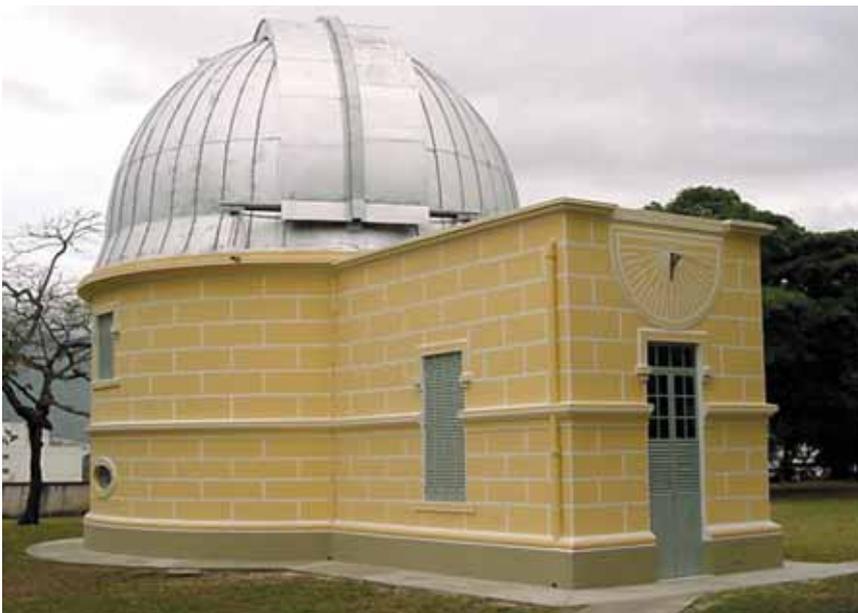
Figura 11a – Pavilhão da Luneta de 32 cm, séc. XXI, aspecto geral após a restauração (MAST, Arquivo Iconográfico).

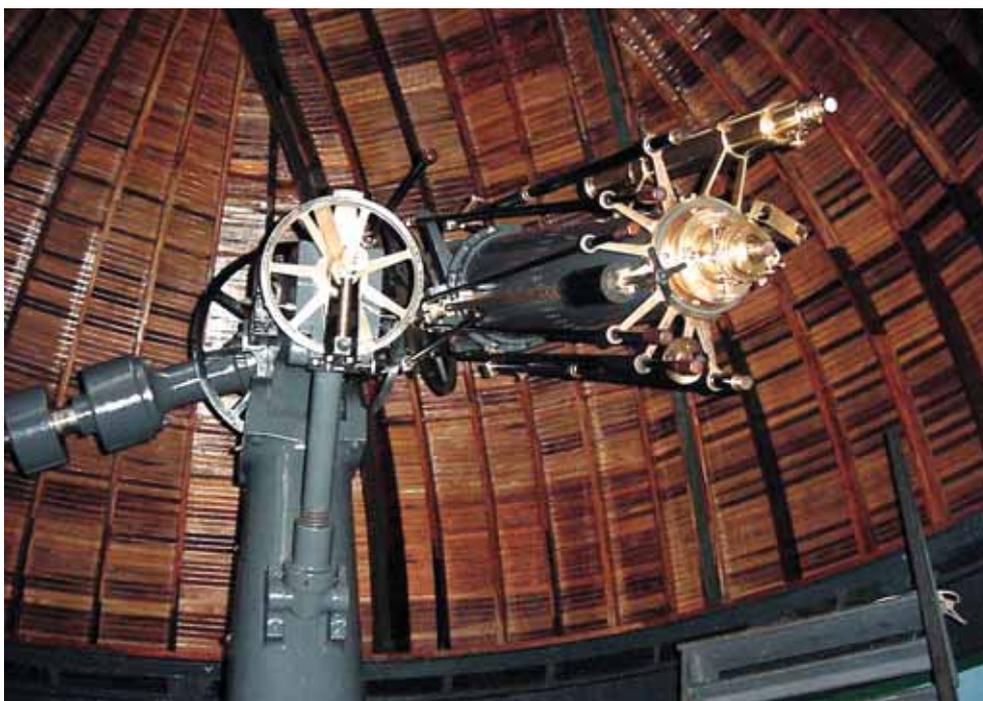
Figura 11b – Luneta equatorial após a restauração (MAST, Arquivo Iconográfico, fotos Durval C. Reis).
