# MIGRAÇÃO DE PARAFUSO EM ARTROPLASTIA TOTAL DO JOELHO: RELATO CLÍNICO

SCREW MIGRATION IN TOTAL KNEE ARTHROPLASTY. CASE REPORT

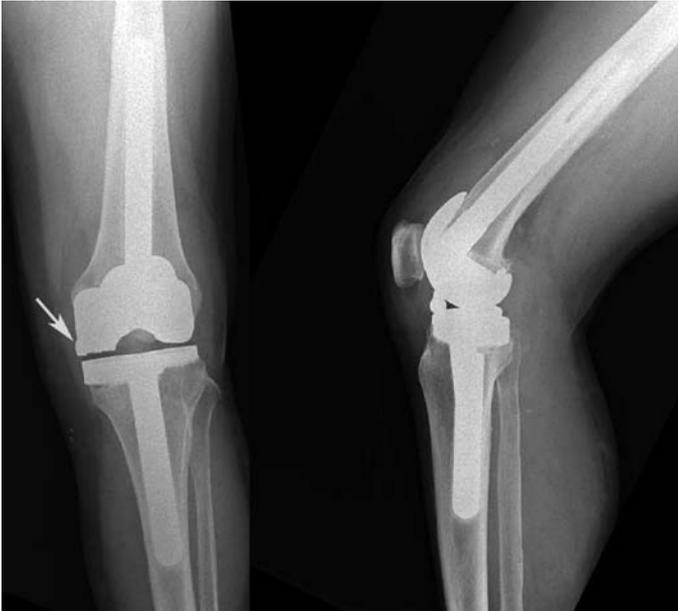
O exame radiográfico (Figura 1) mostrou a presença do parafuso de fixação do polietileno migrado no interior da cavidade articular. Em face do observado decidiu-se proceder à cirurgia para revisão de ATJ por receio de dano nas superfícies articulares, nomeadamente a femoral.

**Figura 1** – Radiografia mostrando o parafuso no interior do joelho

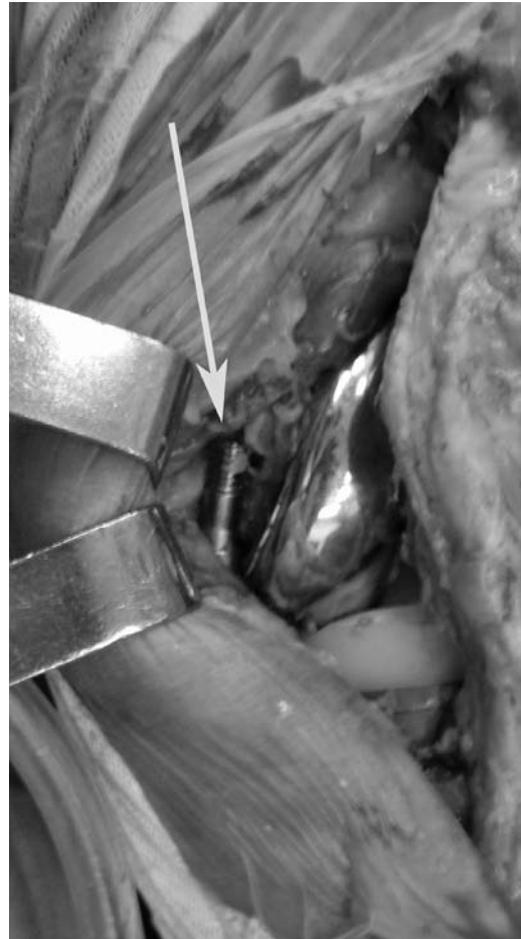
Intra-operatóriamente verificou-se que o parafuso estava na goteira parapatelar medial e que a superfície articular femoral estava íntegra e sem danos (Figura 2). Não havia qualquer sinal de descolamento. Alterou-se a estratégia e procedeu-se à substituição do polietileno e à colocação de novo parafuso de bloqueio (Figuras 3 e 4).

**Figura 2** – Parafuso migrado

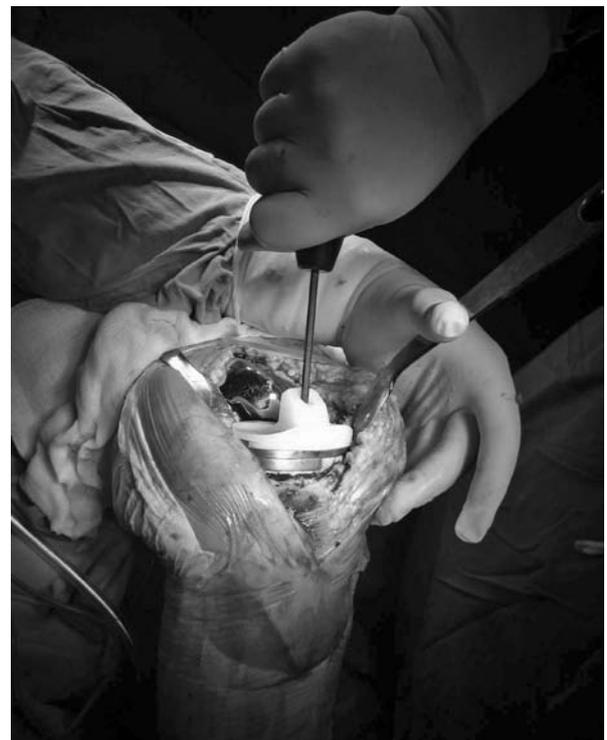
**Figura 3** – Colocação de novo polietileno

A causa da migração ainda é pouco clara pois, como se pode ver na Figura 3, o parafuso fica dentro do polietileno. No registo da cirurgia inicial não houve qualquer relato de incidente e o parafuso foi colocado sob tensão de acordo com as normas definidas pelo fabricante.

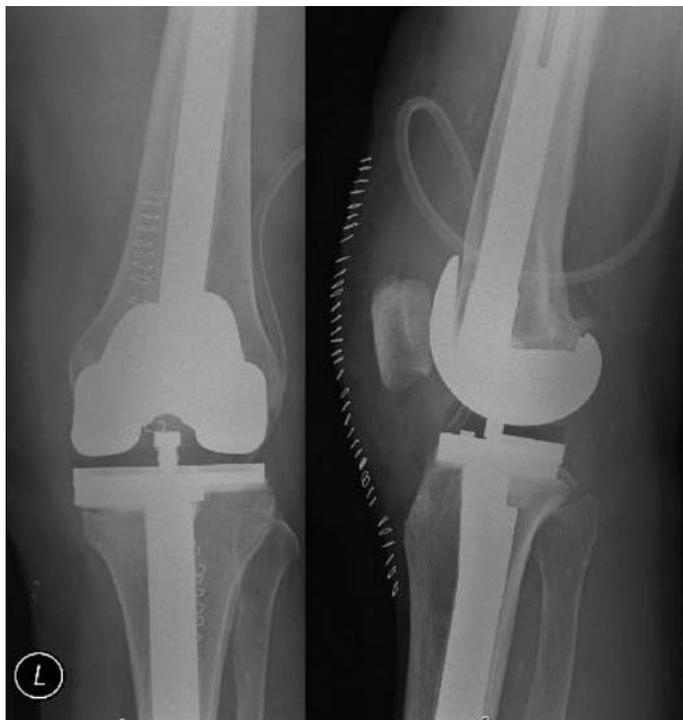
Figura 4 – Controle pós-operatório

Não temos a certeza se essa foi a melhor solução, mas os controlos nos dois anos seguintes têm mostrado que o parafuso está estável. Não temos outro caso de migração de parafuso como corpo livre.
