Engenharia Civil

A restauração do Teatro Municipal de Ouro Preto - MG

(The restoration of Ouro Preto's City
Theater building)

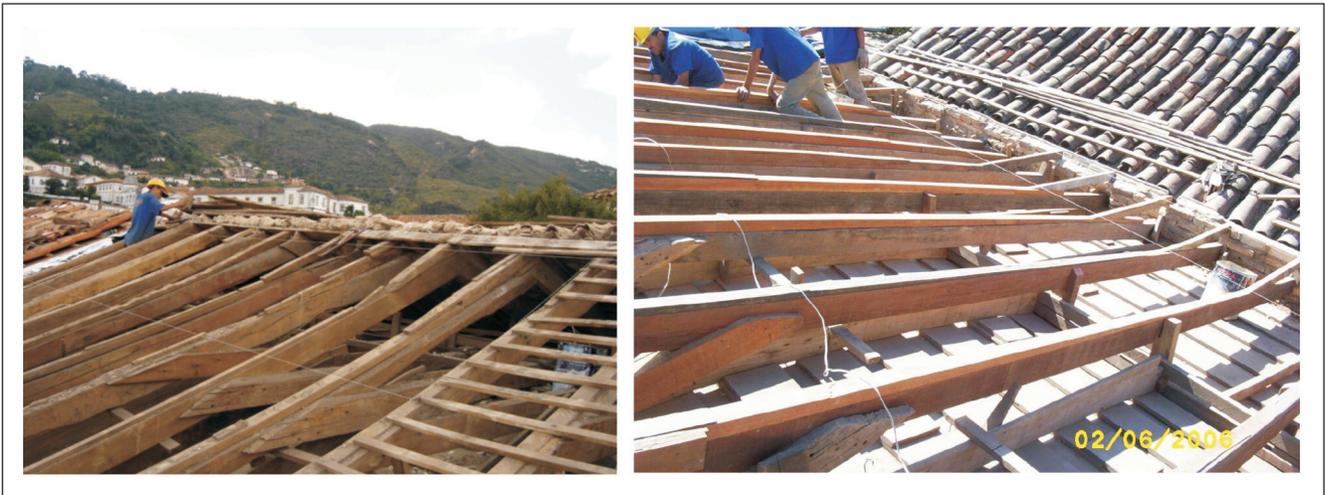
ção das caixas d'água do palco foram encontradas inscrições e no telhado foram encontradas telhas e madeiras datadas, fazendo-se, assim, remoção e substituição das peças determinadas (Figuras 4 e 5). Nas frisas e platéia, foram encontrados um barroto datado e um carrinho inglês. Nas áreas de escavação, foi realizado peneiramento e todo inseto encontrado foi coletado.

Figura 4 - Remoção de peças deterioradas do telhado.

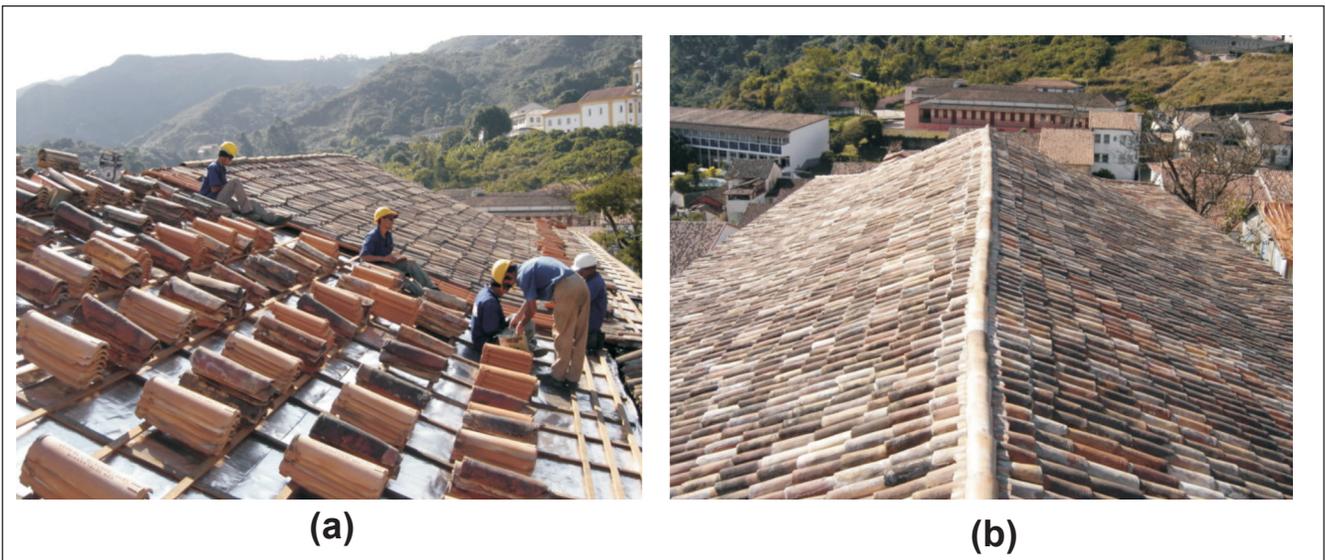
Figura 5 - Restauração do telhado: (a) colocação de manta aluminizada; (b) colocação das telhas.

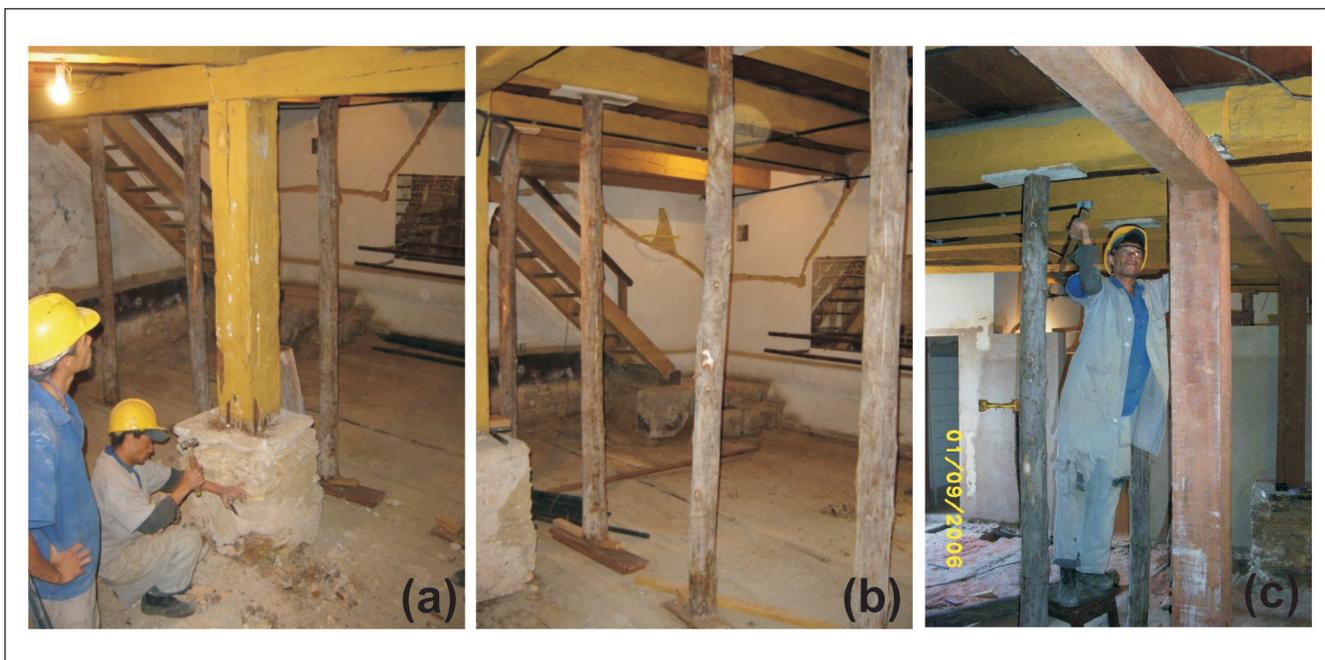
- Sobre o frontão, há um lajeado de pedra, local de infiltrações. O rejuntamento foi refeito e aplicado silicone para se evitarem futuras infiltrações.
- O nível das salas de aquecimento e o nível do piso dos camarins foram rebaixados em intervenção anterior, ficando como registro desse nível as bases dos pilares existentes, sendo em pedra revestidos com madeira. Em avaliação da fiscalização e IPHAN,

Figura 6 - Remoção da sapata central com auxílio de escoramentos e colocação de pilar e de viga de madeira maciça.

definiu-se a remoção de duas bases deixando uma como registro (Figura 6).

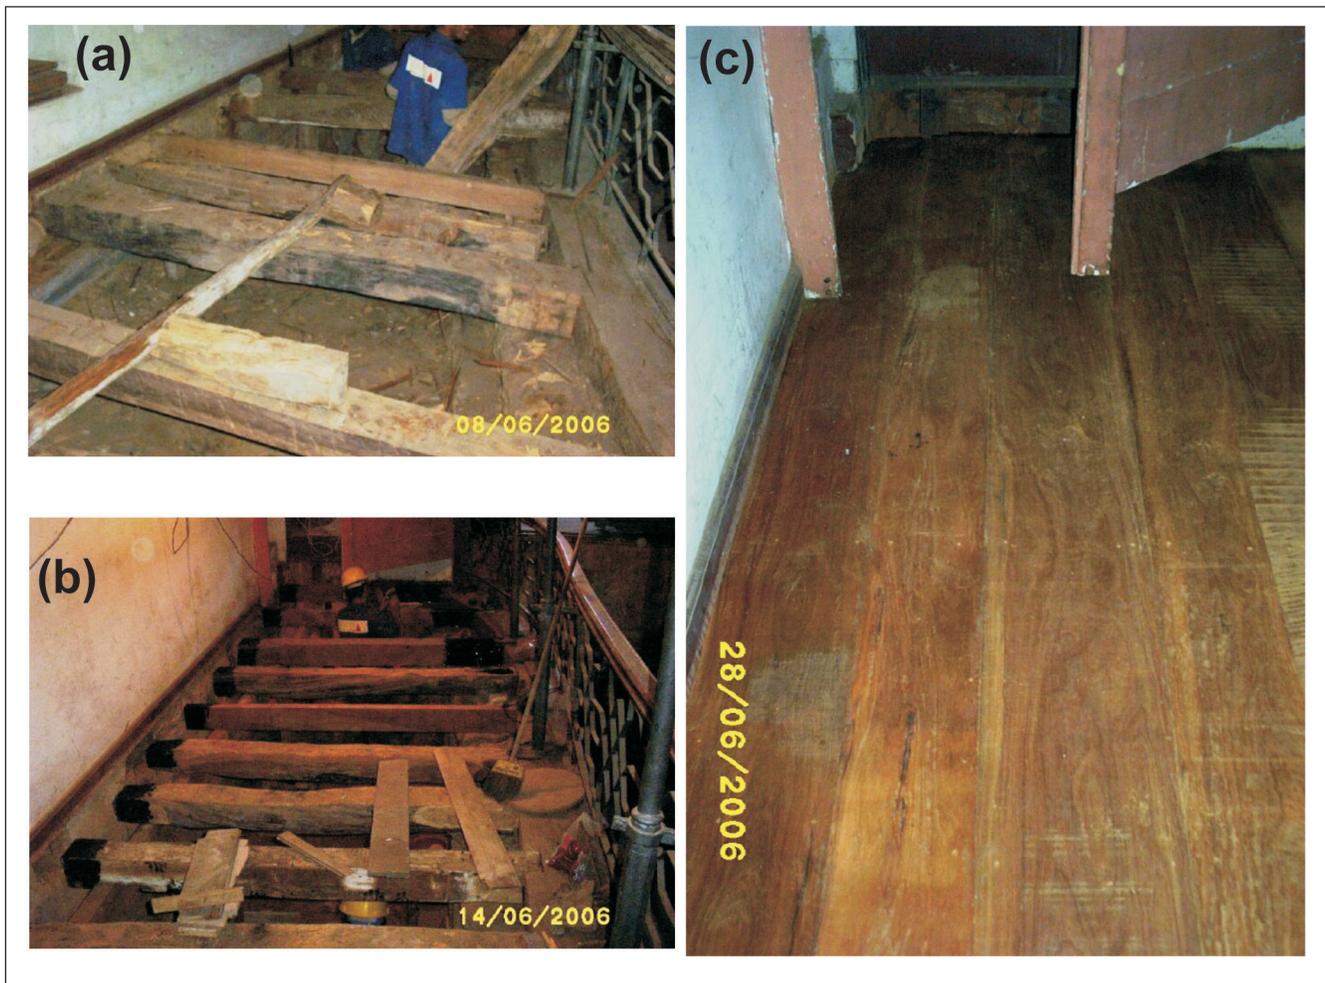
- No remanejamento e substituição do tabuado de piso, observou-se a necessidade de substituição do barroteamento, que, pela proximidade das paredes, se deteriorou. O novo barroteamento recebeu aplicação de manta asfáltica, junto às paredes, para proteção contra umidade. Os tabuados de pisos da platéia e frisas, substituídos em intervenção anterior por tábuas de 10 cm, não seriam substituídos, mas, devido a existência de tabuado não uniforme (tábuas com largura e tamanho diferentes), decidiu-se pela substituição total, seguindo as dimensões encontradas. O barroteamento da platéia estava deteriorado pela proximidade do solo. Nesse caso, foi aumentado o espaçamento para maior ventilação. Definiu-se a criação de câmara de ventilação para conservação do tabuado de piso e do barroteamento da sala de aquecimento (Figura 7).

Figura 7 - Restauração do piso.
