## Identificação e avaliação dos mecanismos de ataque da escória SiO<sub>2</sub>-CaO-Al<sub>2</sub>O<sub>3</sub>-MgO em tijolos refratários de MgO-C

TROMMER, R.M.; CORREIA LIMA, A.N.; VICENZI, J.;  
ZIMMER, A.; BRAGANÇA, S.R.; BERGMANN, C.P.

## Evaluation of SiO<sub>2</sub>-CaO-Al<sub>2</sub>O<sub>3</sub>-MgO slag mechanism attack in MgO-C refractory bricks

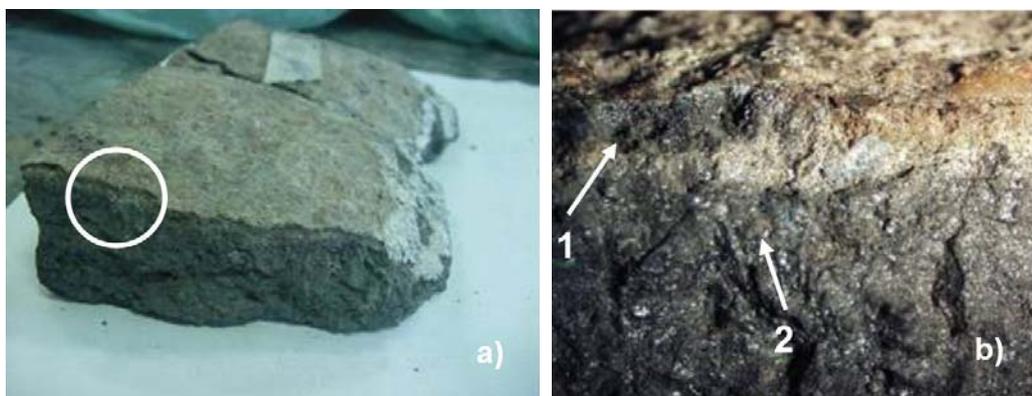
**Figura 1:** (a) Região de interface escória/refratário analisada com lâmina petrográfica, difração de raios-X e microscopia eletrônica de varredura. (b) Detalhe da interface escória/refratário (indicação 1) e tijolo refratário que não entrou em contato com a escória (indicação 2).

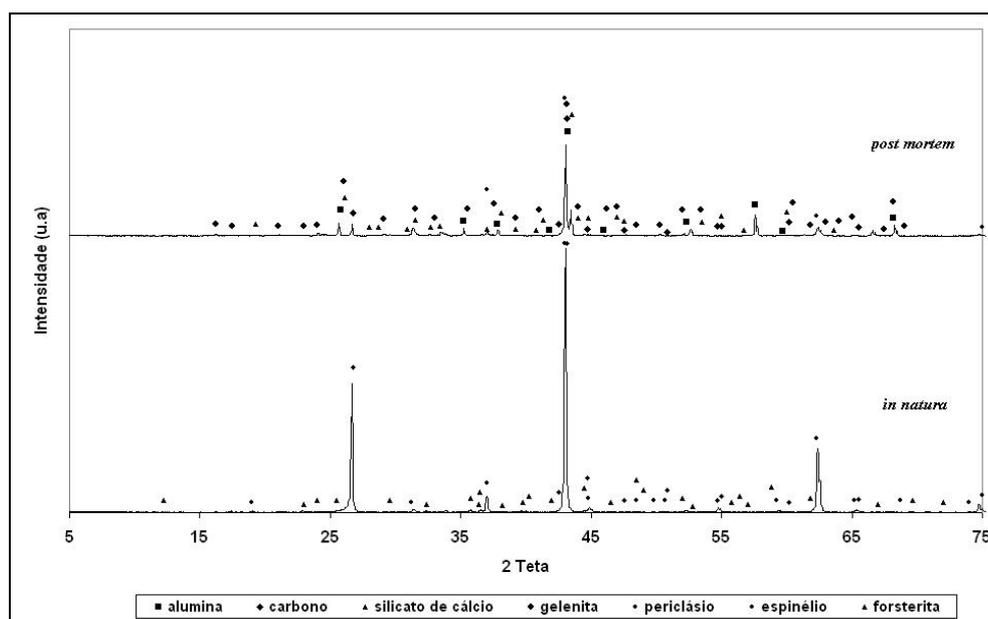
**Figura 5:** Análise mineralógica da região correspondente à interface escória/refratário *post mortem*. Para fins de comparação, a análise do tijolo *in natura* foi adicionada.

O difratograma do tijolo *post mortem* apresentado na Figura 5 fornece indícios que a região analisada é formada por uma mistura de fases resultante da interação entre o tijolo refratário e a escória. Comparando os difratogramas dos tijolos antes e após seu uso (Figura 5), é possível constatar duas novas fases cristalinas identificadas como silicato de cálcio ( $\text{Ca}_2\text{SiO}_4$ ) e gelenita ( $\text{Ca}_2\text{Al}_2\text{SiO}_7$ ), cujos constituintes, em parte ou no todo, são originários da escória, formada basicamente por  $\text{SiO}_2$ - $\text{CaO}$ - $\text{Al}_2\text{O}_3$ - $\text{MgO}$ .

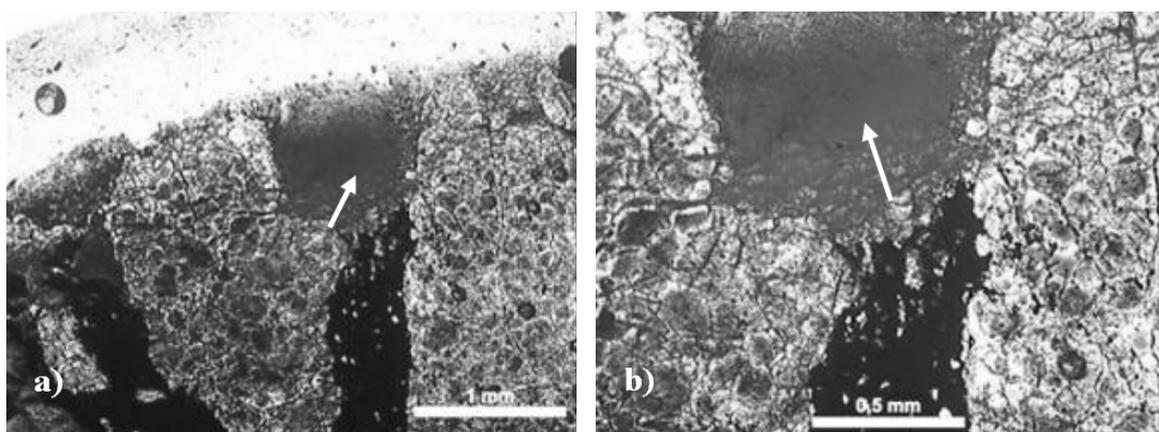
(a) Aumento: 2,5X e (b) Aumento: 5X.

Após a utilização dos tijolos refratários em escala industrial, é possível identificar a infiltração da escória. A imagem obtida por microscopia de luz transmitida apresentada na Figura 6 mostra a penetração no interior do tijolo refratário pela escória (região indicada na Figura 6). Após esta infiltração, ocorre o ataque da escória à matriz, o que acarreta posteriormente no destacamento dos grãos sinterizados e eletrofundidos da matriz e conseqüente degradação do tijolo refratário, como proposto por Segadães (1997) [10].

**Figura 6:** Imagem obtida por microscopia de luz transmitida identificando o ataque da escória (setas indicadas na figura) à matriz do tijolo refratário de magnésia-carbono.

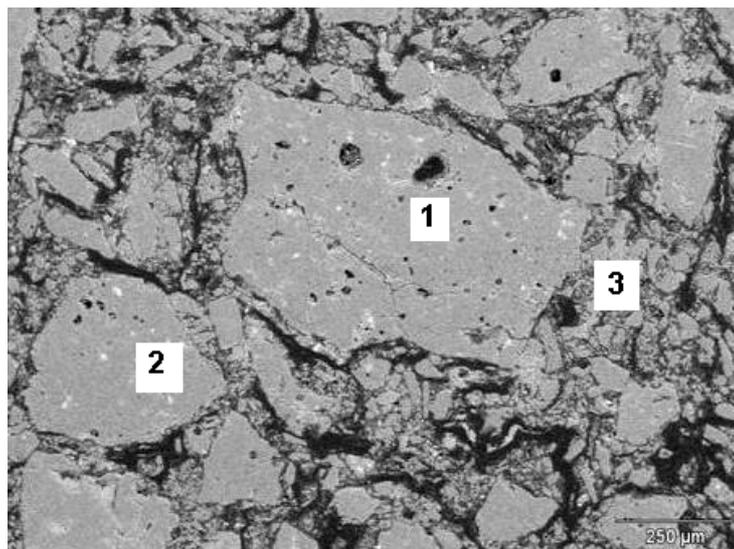
A micrografia apresentada na Figura 7, obtida por microscopia eletrônica de varredura, mostra a morfologia do tijolo refratário *post mortem*. É possível observar uma interface entre os grãos de  $\text{MgO}$  e a matriz mais rugosa e a matriz com indícios de significativa perda de carbono.

**Figura 7:** Imagem obtida por microscopia eletrônica de varredura de um tijolo refratário de magnésia-carbono *post mortem* em que é possível observar uma acentuada redução de carbono na matriz (3) bem como a presença dos grãos de magnésia (1 e 2).

A perda de carbono é confirmada através da análise pontual com a microsonda EDS, representada pelos pontos 1 a 3, apresentada na Tabela 2. Assim, a comparação da análise química da matriz do tijolo refratário *in natura* (ponto 3 Figura 4b) contrasta com a análise do tijolo refratário *post mortem* (ponto 3 da Figura 7), indicando uma forte redução da quantidade de carbono presente na matriz. Também se observa que não há presença de antioxidantes nos tijolos refratários após o seu uso em escala industrial.

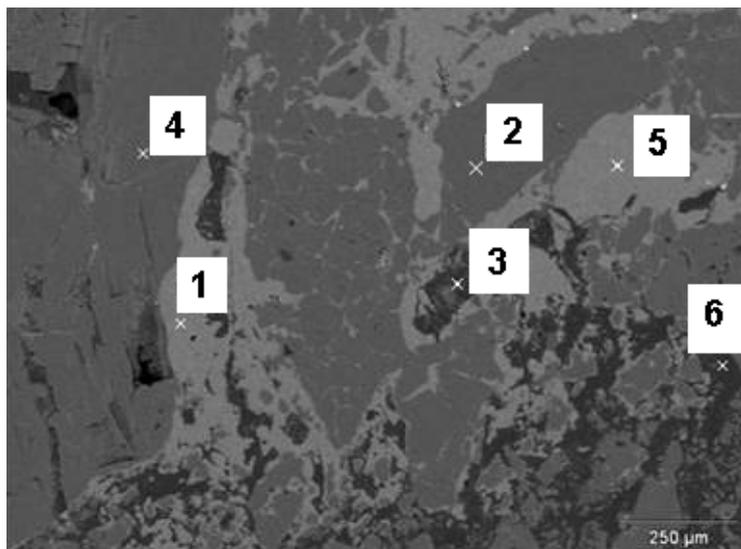
A microscopia apresentada na Figura 8 refere-se ao local que compreende a interface entre o tijolo refratário e a escória. Pode-se observar claramente a penetração da escória (região mais clara) no interior do tijolo, contornando os maiores grãos de magnésia e supostamente reagindo com a matriz. Cabe salientar que co-existem em um mesmo tijolo refratário zonas que se conservam inalteradas (por exemplo, o ponto 6 da Figura 8), que contrastam com zonas completamente tomadas pela escória, inclusive com a ausência de grãos de magnésia como no caso do ponto 1 da Figura 8. Este ponto seria equivalente ao estágio III de corrosão, conforme proposto por Brosnan (2004) [3].

A análise química com a microsonda EDS apresentada na Tabela 3, relativa aos pontos 1 a 6 indicados na Figura 8, apresenta mais indícios do ataque químico da escória nos tijolos refratários.

**Figura 8:** Imagem obtida por microscopia eletrônica de varredura de um tijolo refratário de magnésia-carbono após a sua utilização (indicação 2, Figura 1b). Percebe-se o ataque químico da escória na matriz (1-3-5), que envolve os grãos de magnésia (2 e 4).

Os pontos 1-3-5 (Tabela 3) identificam a escória infiltrada na matriz, envolvendo os grãos de magnésia que são identificados pelos pontos 2-4 (Figura 8). Este ataque ocorre preferencialmente na matriz dos tijolos refratários, principalmente devido à existência de poros e trincas. JANSSON (2005) [6] também cita em seu trabalho a infiltração da escória através da porosidade existente nos tijolos refratários. Desta forma, cálcio, alumínio e silício provenientes da escória penetram através destes poros e trincas, o que faz com que os grãos de magnésia sejam posteriormente removidos dos refratários.
