Avaliação da resistência residual de lajes alveolares em concreto armado em uma edificação industrial após incêndio

Residual strength evaluation of hollow core slabs of reinforced concrete of an industrial building after fire

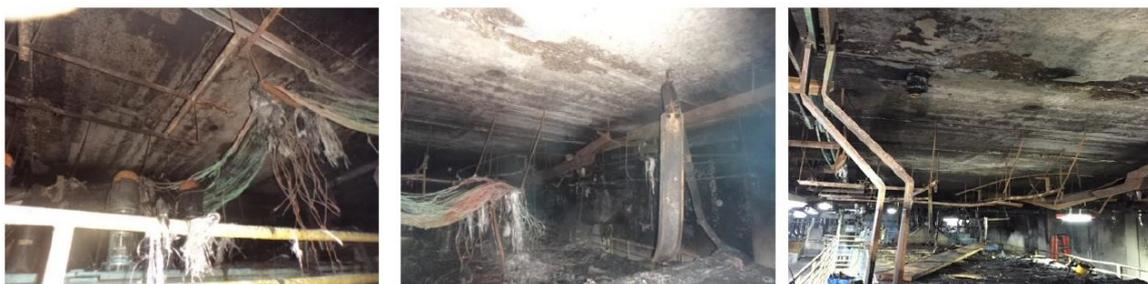
A incidência das chamas ocorreu na parte inferior da laje do pavimento sinistrado, tendo como região mais afetada a sobre o tanque de cromo. A Figura 2 ilustra a área após o incêndio.

Figura 2: Estado geral da laje sinistrada do subsolo da edificação

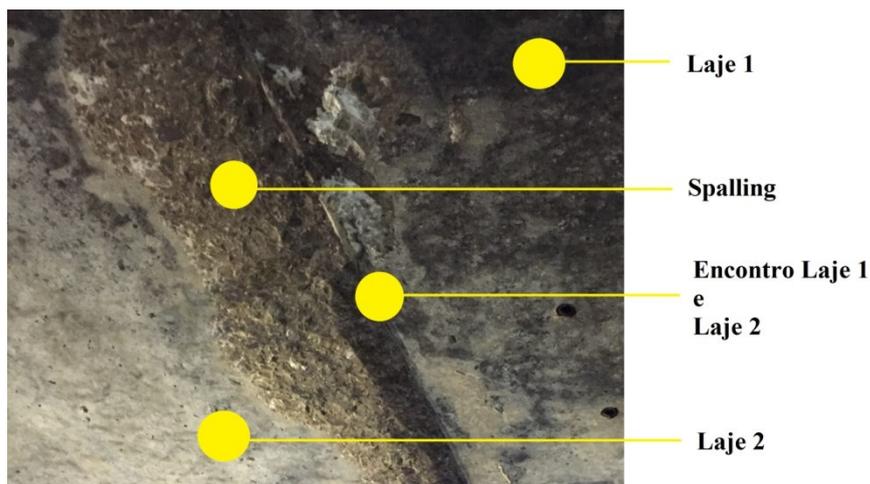
A partir de uma aferição visual definiu-se como o foco do incêndio o local próximo ao tanque de cromo, de área crítica aproximada de 20 m². Desde o princípio das chamas, até o início do seu combate, transcorreu-se 30 minutos. Uma das manifestações patológicas observadas na área das lajes foi o deslocamento do concreto, conforme ilustrado na Figura 3.

Figura 3: Deslocamento do concreto na superfície inferior da laje exposta a ação do fogo

Após os ensaios, conclui-se que o impacto das altas temperaturas na resistência à compressão do concreto foi desprezável na região da armadura e fios protendidos, camadas que chegaram a temperaturas inferiores a 100 C. Já nas camadas de 20 e 10 mm, houve uma redução de resistência à compressão de, respectivamente, 25 e 70 %, visto que as temperaturas chegaram a 700 C. Portanto, verificou-se que a estrutura continuava satisfazendo as condições de segurança, sendo necessária a reconstituição das camadas mais superficiais, a fim de manter a durabilidade da estrutura pós-sinistro.

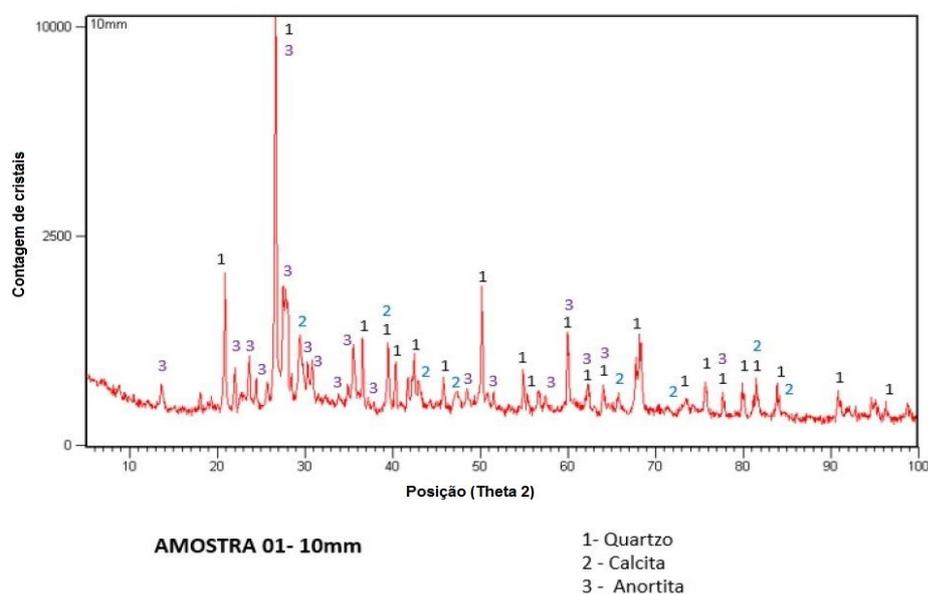
Figura 7: Difração de Raios-X – Amostra com profundidade de 10 mm

O material contido na camada de 10 mm não apresentou índices químicos contendo *portlandita* [Ca(OH)₂] na sua composição, remetendo à indicação que, nesta espessura, as temperaturas foram superiores a 420 °C, atingindo, provavelmente 700 °C, uma vez que este é ponto de início do processo de transformação do hidróxido de cálcio (CH) e de extinção completa da *portlandita*. [18]. A inexistência de *entringita* nesta camada confirma esta presunção, podendo ser um indício de que a temperatura superou 350 °C, como comprovam Annerel e Taerwe [29]. Esta interpretação foi reforçada pela presença de *calcita* (CaCO₃).

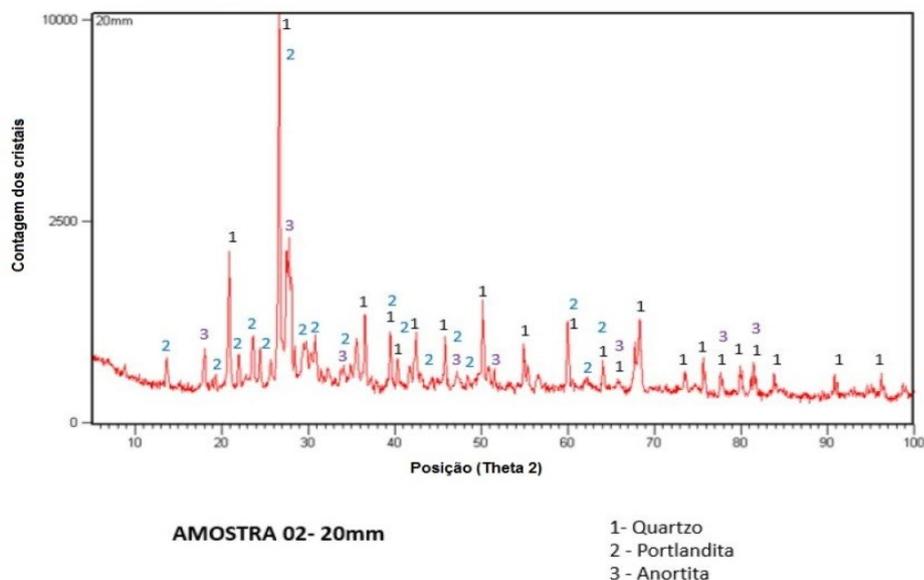
Figura 8: Difração de Raios-X – Amostra com profundidade de 20 mm

Nas espessuras de 20, 30 e 40 mm notou-se a presença do hidróxido de cálcio, incrementado em termos de identificação dos picos, com o aumento da profundidade. Não se observou carbonato de cálcio ou óxido de cálcio nas camadas superiores a 20 mm. Estes elementos são oriundos da desintegração do C-S-H, que ocorre em temperaturas superiores a 700 °C. [17]. Esta interpretação remete que, nestas camadas, as temperaturas não chegaram neste limite. O hidróxido de cálcio observado indica que as temperaturas não foram superiores a 400 °C nestas camadas, assim como visto por Annerel e Taerwe [29].

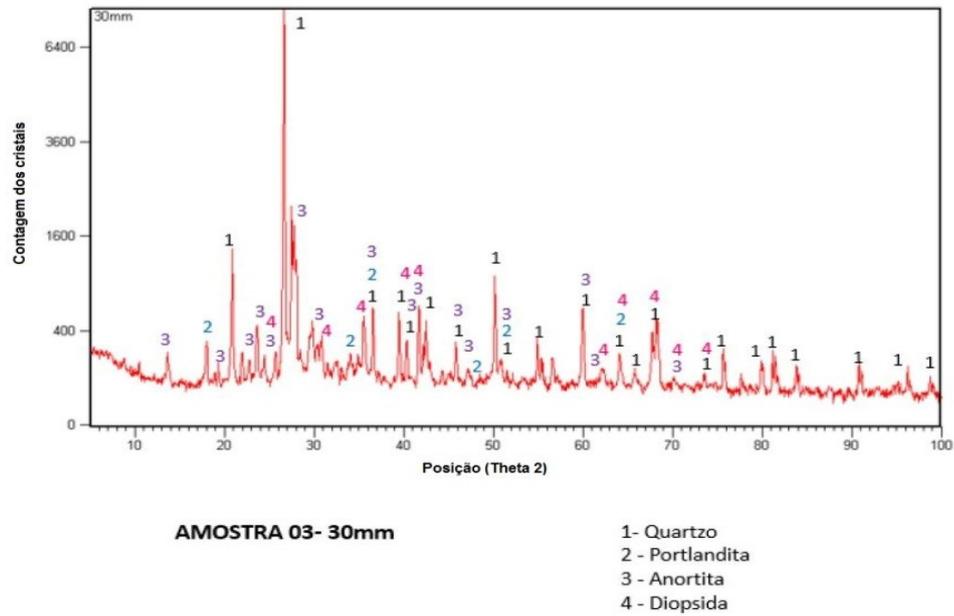
Figura 9: Difração de Raios-X – Amostra com profundidade de 30 mm

Nas camadas de 30 mm e 40 mm ainda se identificou os compostos da pasta hidratada de cimento. Este fato indica que o calor não promoveu profundas alterações químicas na pasta, e consequentemente mecânicas, sendo possível projetar que a temperatura atingida foi inferior a 100 °C, tendo como base Sousa [26] e Kim, Yun e Park [28]. O próprio grau do deslocamento do concreto observado *in loco* se limitou a uma espessura de 20 mm, confirmando a análise.

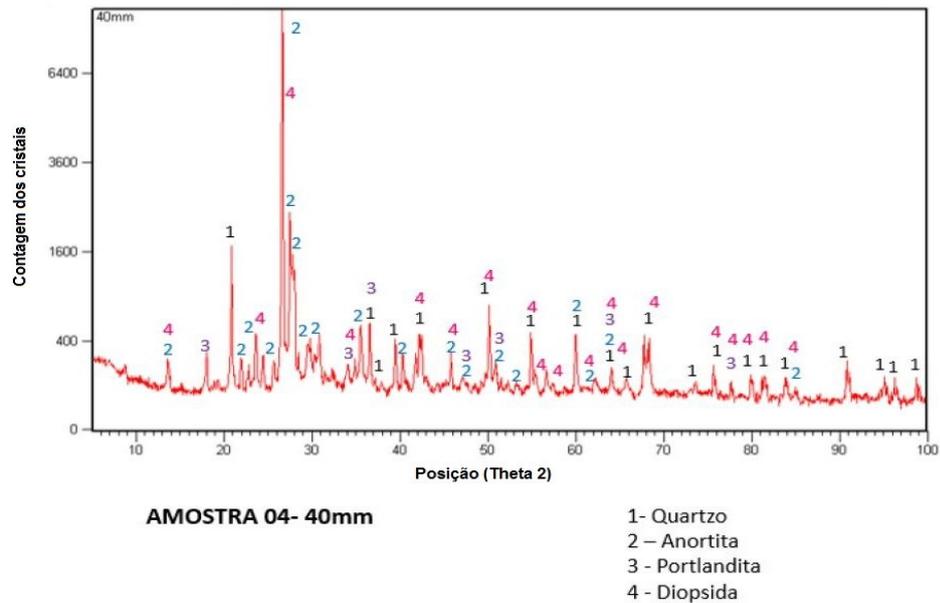
Figura 10: Difração de Raios-X – Amostra com profundidade de 40 mm
