Avaliação das estruturas de cobertura em madeira de um galpão de estoque de produtos químicos

Evaluation of wood roof structures of industrial shed for chemicals stock

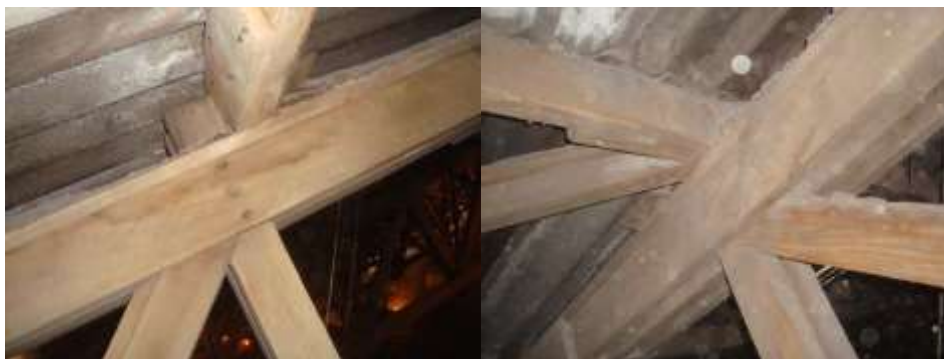
PROBLEMA 1: pontos de umidade na estrutura de cobertura, devido a telhas quebradas ou desencaixadas, ilustrados na Figura 3.

Figura 3 - Pontos de umidade na estrutura de cobertura

AÇÃO 1: deve-se realizar manutenção periódica na cobertura da estrutura, para substituição de telhas com trincas ou quebradas, evitando-se pontos de entrada de umidade que propiciem deterioração mais acelerada da estrutura.

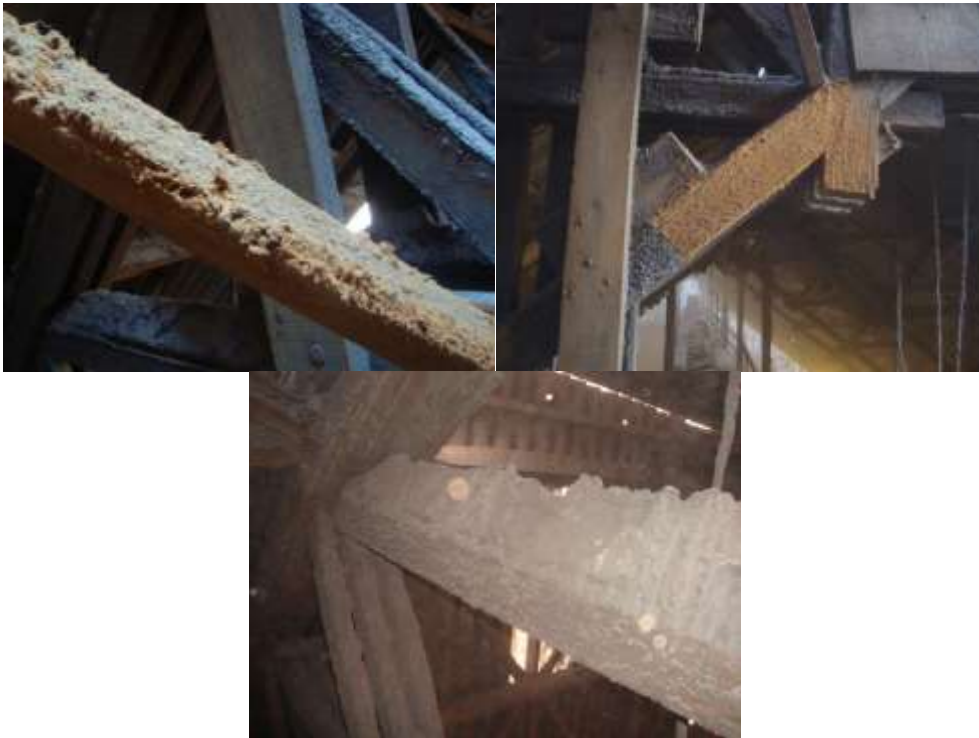
PROBLEMA 2: deterioração superficial da madeira em função de reação química entre os produtos armazenados (fertilizantes com várias proporções de ingredientes químicos) e a estrutura (Figura 4). Uma análise detalhada do efeito dessa deterioração superficial foi realizada a partir de ensaios de resistência mecânica, descritos em detalhes mais à frente.

Figura 4 - Acúmulo de material químico na superfície dos elementos estruturais

Como os p-valor encontrados nas Tabelas 2, 3 e 4 são superiores a 0,05, constata-se que os danos causados pelo cobrimento das madeiras pelos produtos químicos não foram significativos para nenhuma das variáveis-resposta avaliadas.

AÇÃO 2: a deterioração é decorrente de partículas em suspensão de alguns dos elementos químicos componentes dos fertilizantes que se precipitam e ficam acumulados sobre a madeira, sendo recomendada a limpeza, com periodicidade de 1 ano, das estruturas, para remoção das camadas de sólidos acumulados.

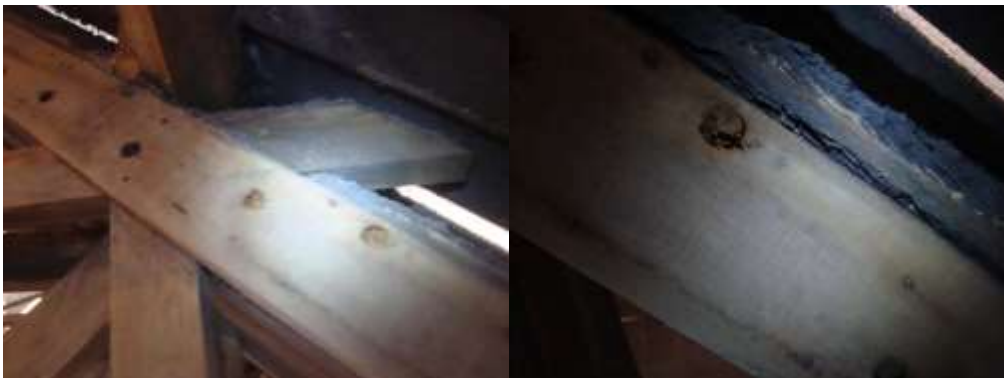
PROBLEMA 3: Cavilhas com instalação incompleta, estando algumas ligações prejudicadas pela fixação parcial das cavilhas que não abrangem todas as peças do conjunto, dificultando a transferência das forças entre os elementos da treliça. Pode ser verificado que a grande maioria das cavilhas está intacta. Conclui-se que as encontradas com falhas são decorrentes da instalação mal realizada, e não de deterioração com o tempo (Figura 5).

Figura 5 - Cavilhas degradadas

AÇÃO 3: É necessária a substituição dessas cavilhas, com inserção de cavilhas novas, da mesma dimensão e confeccionadas com madeira de classe de resistência C60 (Cumaru, Jatobá ou Maçaranduba) da norma Brasileira NBR 7190 (ABNT, 1997). A substituição se faz necessária para a recomposição da resistência dessas ligações para as solicitações de projeto. Caso haja impossibilidade de utilização de novas cavilhas de madeira, pode-se utilizar conectores metálicos, como parafusos com porcas e arruelas ou chapas metálicas.

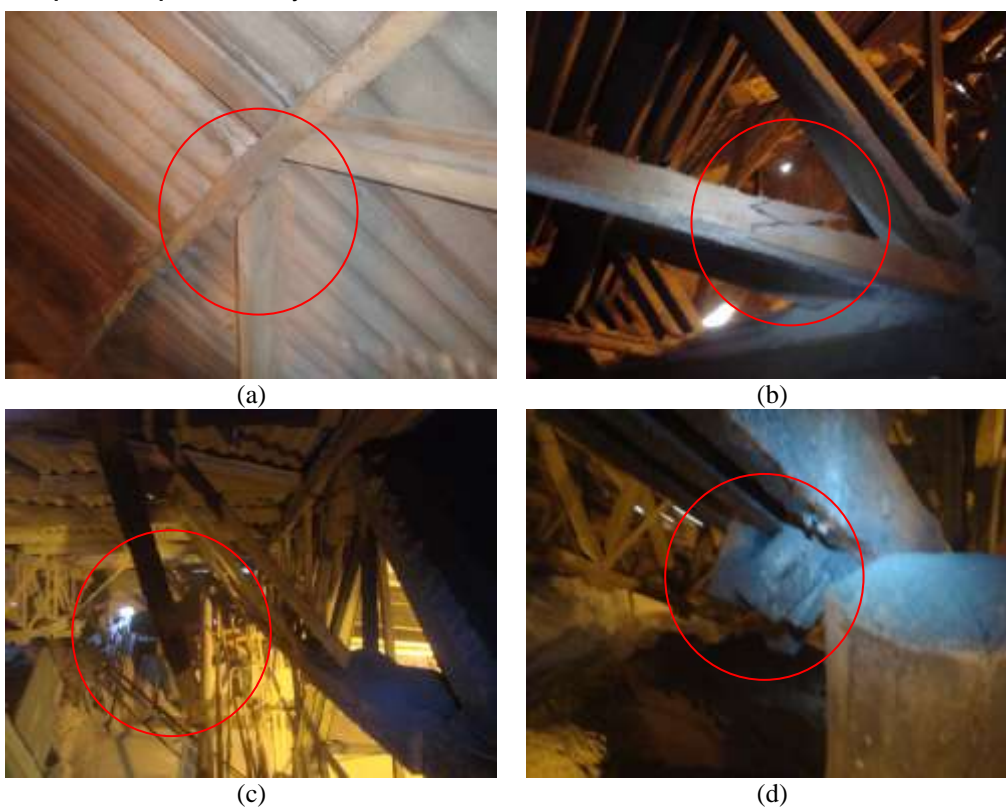
PROBLEMA 4: Falta de mãos-francesas nas terças mais próximas à base, extraídas, possivelmente devido a impactos de maquinários de movimentação de material. Em pontos mais

elevados, algumas mãos-francesas estão ausentes devido à deterioração dos pregos metálicos de fixação, que se soltaram, o que representa perigo aos que transitam sob a estrutura (Figura 6).

Figura 6 -(a) Travamento no plano do telhado solto por degradação do prego; (b) mão-francesa quebrada por impacto; (c) mão-francesa solta por impacto ou por degradação da ligação; e (d) base do montante quebrada para instalação da divisória do box

AÇÃO 4: É necessária a substituição das mãos-francesas soltas e a reposição das faltantes, antes de executar qualquer outra intervenção na estrutura, pois essas peças são responsáveis pelo travamento na direção horizontal. Para recolocação de mãos-francesas sugere-se utilizar pregos de inox ardox ou anelados.

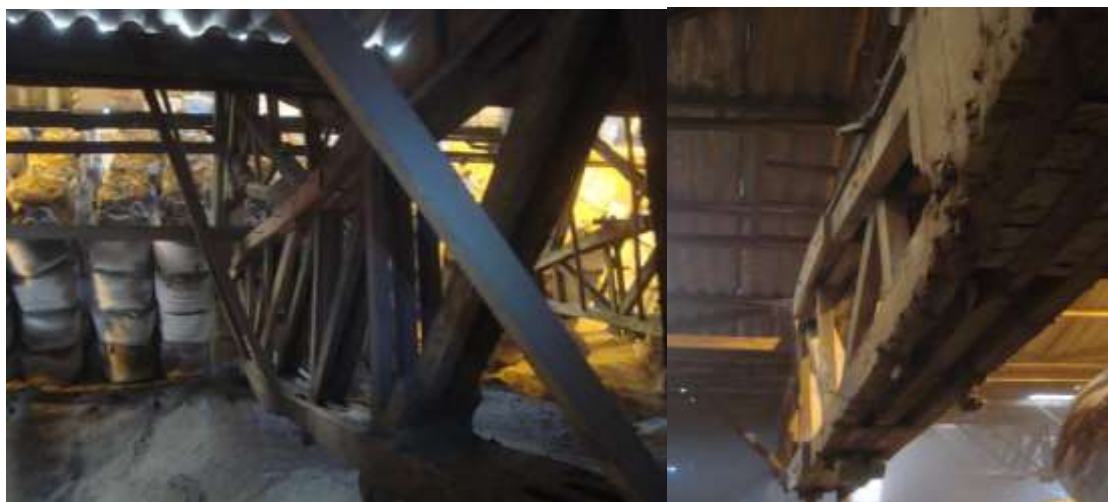
PROBLEMA 5: As treliças que tiveram os travamentos verticais suprimidos tendem a apresentar desvio lateral, que instabilizam a

estrutura. Isso já está ocorrendo em algumas das treliças analisadas (Figura 7).

Figura 7 - Flambagem de treliças por deficiência no travamento

As situações críticas encontradas na estrutura se referem à falta de estabilidade lateral do banzo superior das treliças na região dos apoios, certamente causadas pela retirada de peças de madeira do travamento que provocou a perda da estabilidade local em decorrência do aumento do índice de esbeltez.

AÇÃO 5: É necessária a intervenção nesses apoios das treliças, substituindo todas as peças danificadas até o 5º montante, pois as deformações

já são excessivas, e as intervenções anteriores já alteraram o comportamento original dessas peças. Em todos os apoios das treliças deve ser realizado o travamento adequado, para garantir a estabilidade lateral.

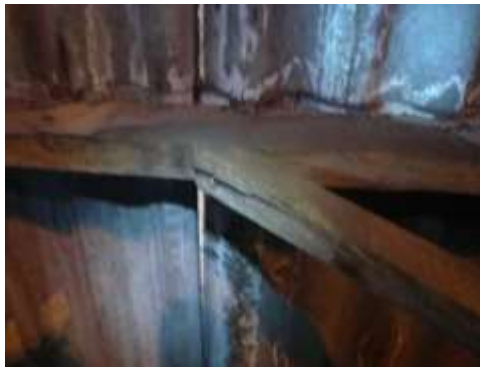
PROBLEMA 6: Diversos pregos de fixação de mãos-francesas apresentam elevado grau de deterioração por oxidação, devida à reação química com os materiais armazenados (Figura 8).

Figura 8 - Prego deteriorado na ligação da mão-francesa com grande trinca

AÇÃO 6: Imprescindível verificar periodicamente as mãos-francesas e, conforme for necessária a substituição, utilizar pregos de inox nos novos travamentos.
