AValiação DA COBERTURA DE MADEIRA DE UMA EDIFICAÇÃO HISTÓRICA – CASA DA CULTURA DA COLÔNIA MURICI – SÃO JOSÉ DOS PINHAIS - PR

STRUCTURAL ANALYSIS OF THE WOODEN ROOF OF A HISTORIC BUILDING – CASA DA CULTURA DA COLÔNIA MURICI – IN SÃO JOSÉ DOS PINHAIS, PARANÁ STATE

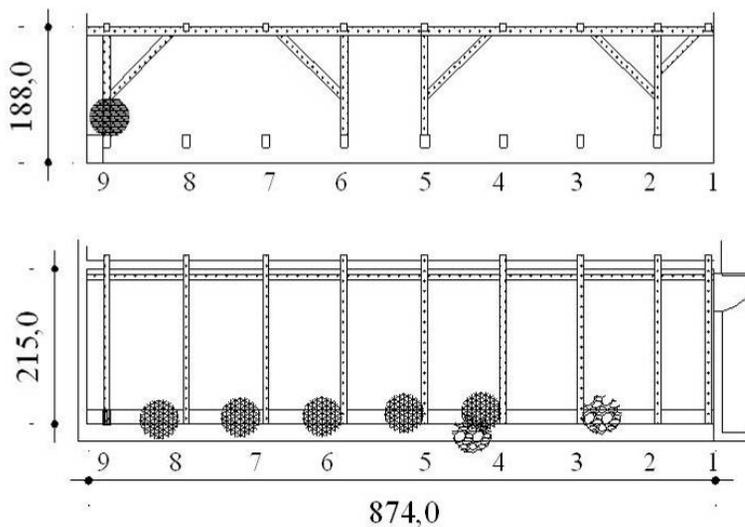
FIGURA 4: Planta do mapeamento – sótão Lado B.

O sótão do Lado B apresentou umidade também na área do encontro com platibanda de alvenaria, por problemas nas calhas e extremidade do telhado, foi verificada a presença de fungos de podridão-parda a partir da viga 4, entre as vigas 4 e 5 localiza-se um corpo de frutificação. Esse ataque evidencia pontos de entrada de água na cobertura, indicando a necessidade de intervenção no telhado. Entre as vigas 4 e 6 notam-se fungos de podridão-parda e de podridão-mole. A umidade ambiente era de 70% a 25°C. O pendural 9 apresenta uma redução da seção transversal, causada por insetos, as galerias pequenas possuíam diâmetro em torno de 2 a 3 mm, sem manchas escuras, o resíduo observado era de cor homogênea e textura lisa lembrando areia fina, tais características são representativas do ataque de coleópteros da família Anobiidae, gênero *Anobium*.

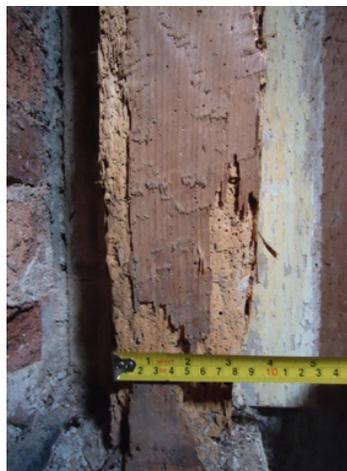
FIGURA 7: Pendural número 9 do Lado B, com degradação na base por insetos xilófagos.

Evidenciou-se o acabamento rústico das faces de algumas delas demonstrando a utilização de ferramentas artesanais de carpintaria, todavia, não são relevantes as irregularidades dimensionais ao longo da seção transversal das peças. A seção transversal dos caibros mede em média 11 cm x 8 cm; as vigas terças, 10,5 cm x 7 cm e os pendurais, 9 cm x 8 cm. O nono pendural do Lado B da cobertura apresentou a principal diminuição de seção transversal causada por insetos (Figura 7). Essa peça foi avaliada como “situação modificada”.

No caso dos pendurais, a situação “íntegra” foi observada na grande maioria das peças, as quais apresentaram seção transversal com dimensões médias de 9 cm x 8 cm. O pendural n^o.9 do Lado B apresentou a maior redução da seção transversal e foi considerado como situação “modificada” ou situação crítica.

No caso dos pendurais com seção transversal reduzida por degradação, foi utilizado o mesmo valor para tensão normal resistente da madeira que nas peças íntegras, uma vez que as peças apresentaram resultado satisfatório na análise de percussão. Todavia, recomenda-se investigação mais aprofundada sobre as condições estruturais do material, sugerindo-se, apenas no caso de se fazer necessário, o reforço estrutural ou, em último caso, a substituição da peça.

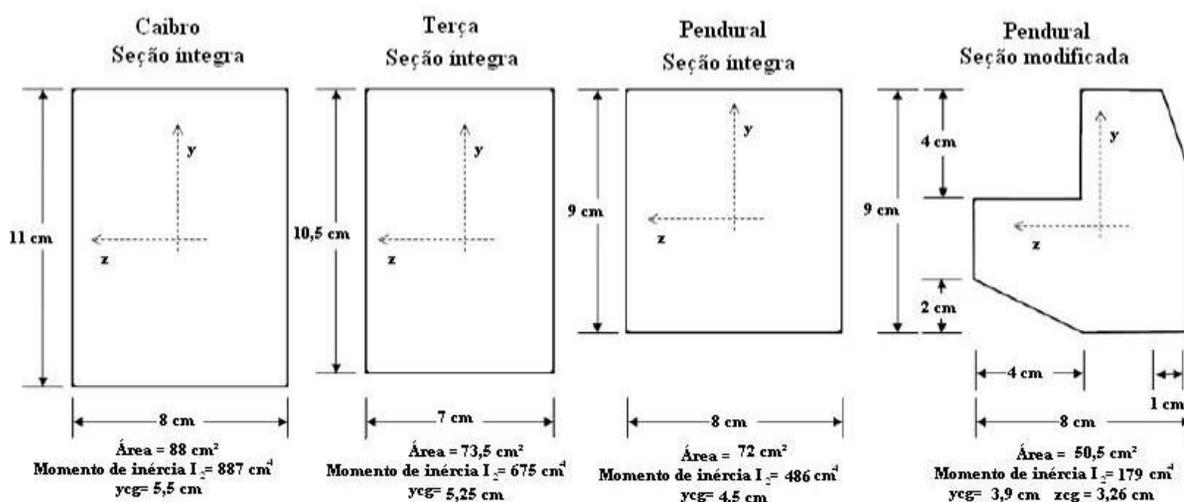
FIGURA 9: Seções transversais da “situação íntegra e da situação modificada”.

Na Figura 9 estão representadas as seções transversais dos diferentes elementos estruturais da cobertura verificada em suas situações geométricas “íntegras” e “modificadas”, considerando-se suas dimensões extremas, bem como os valores das propriedades geométricas empregadas nos cálculos referentes a essa verificação.

um acréscimo de 42%. Todavia, o momento de inércia da seção degradada sofreu uma redução de 63,1% em relação à original, indicando um maior comprometimento dos pendurais diante de verificações de estabilidade à flexão.
