FRATURA PERIPROTÉTICA DA TÍBIA COMBINADA COM FRATURA DE FADIGA DA HASTE TIBIAL DE ARTROPLASTIA TOTAL DO JOELHO

TIBIAL PERIPROSTHETIC FRACTURE COMBINED WITH TIBIAL STEM STRESS FRACTURE FROM TOTAL KNEE ARTHROPLASTY

Fernando Fonseca¹, Edgar Rebelo², António Completo³

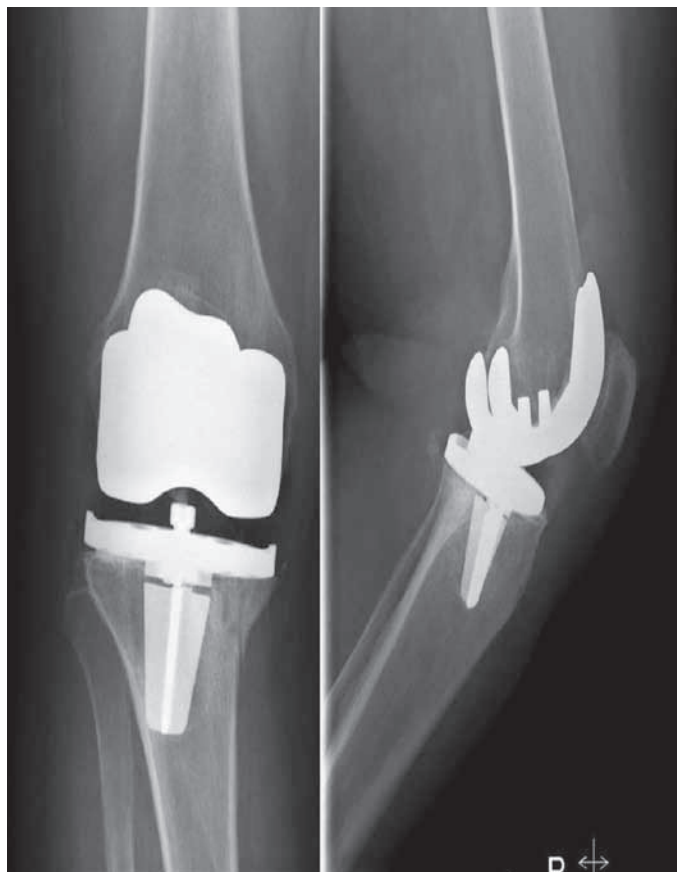
No mesmo momento foi realizada uma radiografia do joelho (Figura 1) e internada no nosso serviço com o diagnóstico de fratura periprotética tibial de tipo IB da Mayo Clinic⁽³⁾. Durante a preparação e planificação operatória foi feita uma observação mais cuidadosa das imagens e detectada igualmente uma fratura da haste tibial junto à transição haste/base tibial (Figura 1). Face a estes novos dados foi decidido efetuar uma revisão com implantação de artroplastia total do joelho. No peroperatório e após a extração do componente tibial a fratura da haste foi confirmada de forma inequívoca (Figura 2). Foi efetuada a substituição de ambos os componentes, hastes e incluída uma cunha tibial (P.F.C. Sigma TC3 – Depuy Orthopaedics – Warsaw-IN) (Figura 3). Pós-operatório decorreu sem incidentes.

Figura 1 – Raio X no momento da admissão.

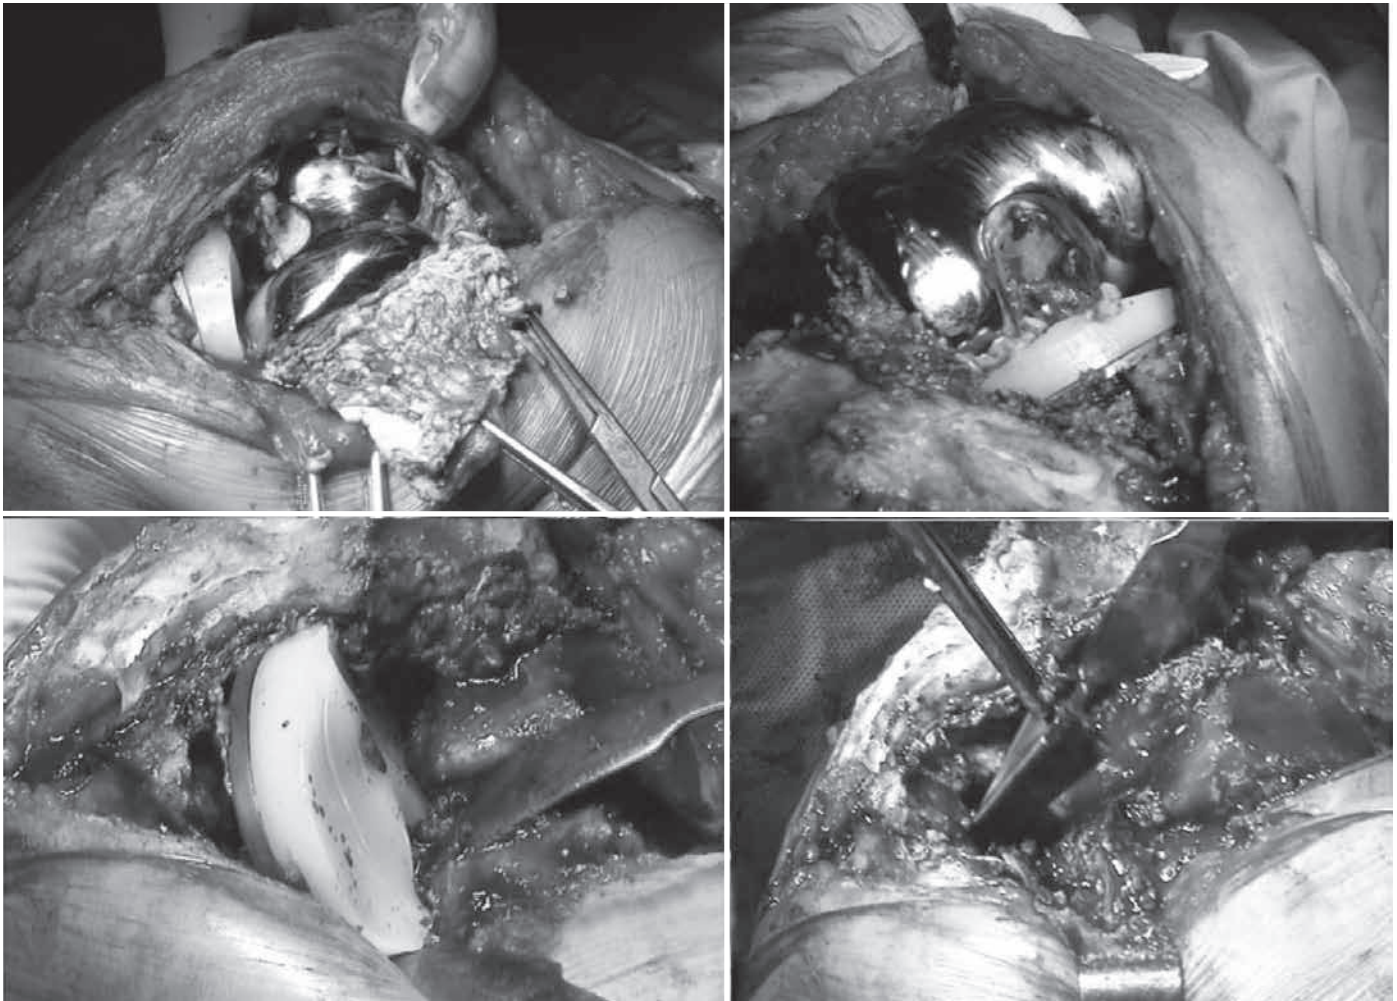
Figura 2 – ATJ com fratura da haste tibial.

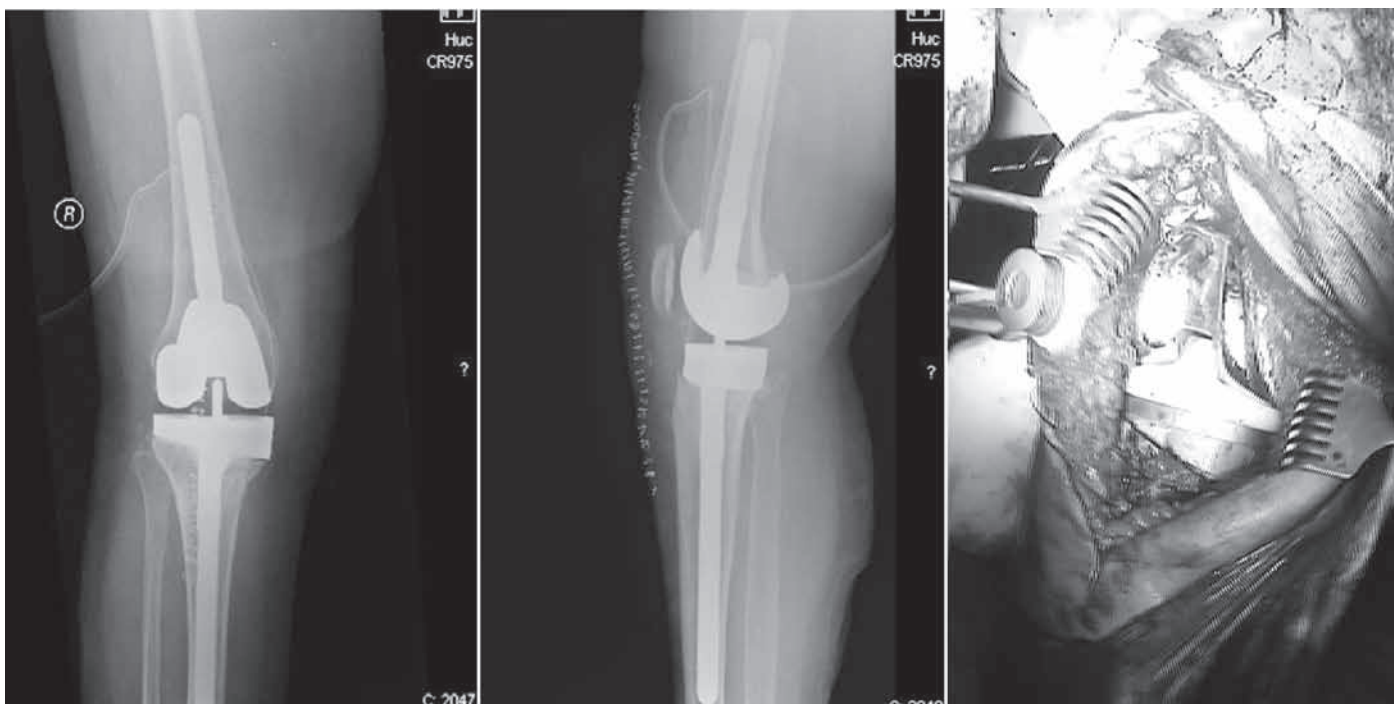
Figura 3 – ATJ implantada.

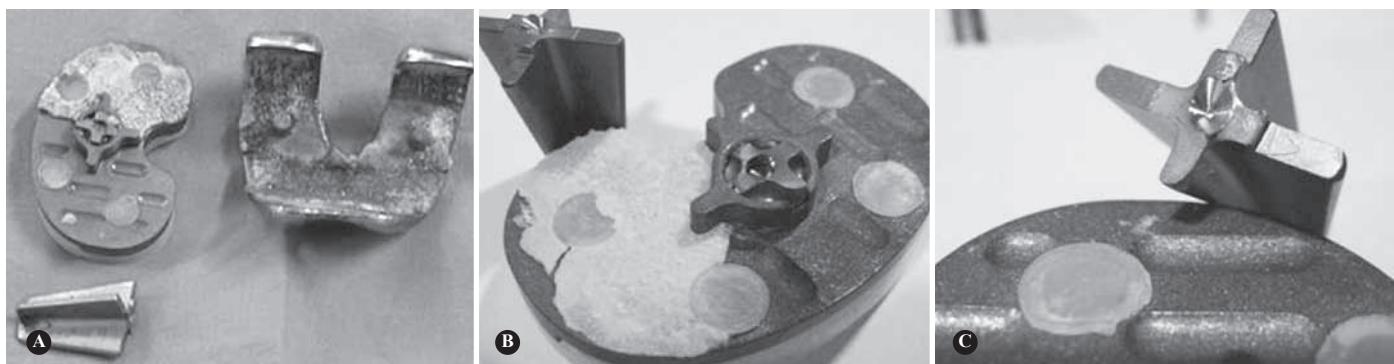
Figura 4 – (A) ATJ com fratura da haste tibial - (B) Per-operatório - (C) No laboratório.

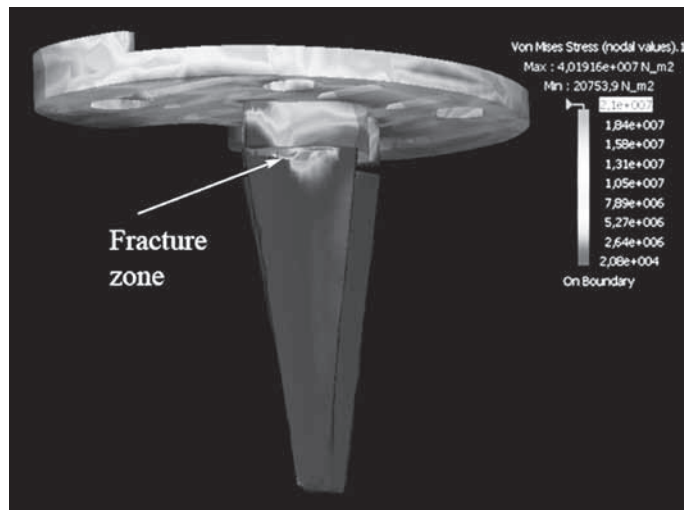
Em ambos os casos foram avaliadas as forças de estresse de von Mises (Figura 6).

Figura 6 – Modelo prótese em elementos finitos mostrando uma alta concentração de forças na zona de transição do sistema modular base tibial-haste.

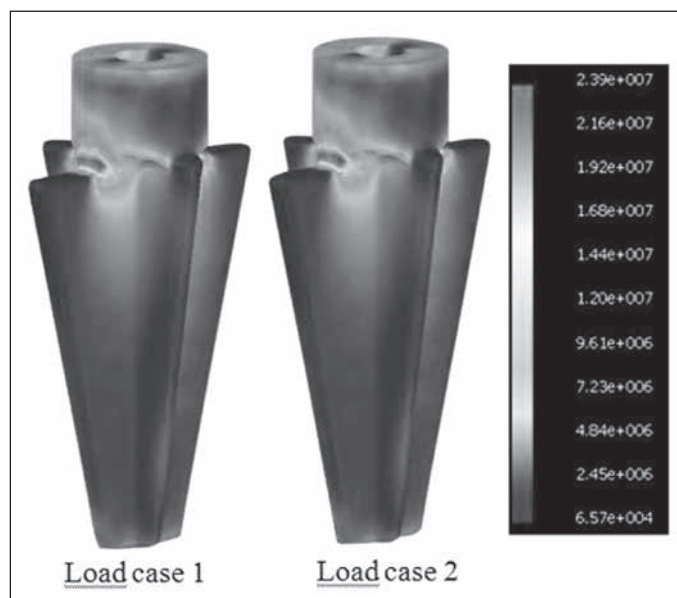
As forças de estresse aplicadas podem ser observadas na Figura 7, em ambas as situações ensaiadas (antes e depois da deformidade em varo observada na entrada no pronto-socorro). O valor máximo das forças de estresse de von Mises antes da deformidade em varo foi de 27,2MPa, tendo passado para 54,3MPa na simulação de deformidade em varo. Em ambos os casos, o valor máximo foi encontrado na zona medial da transição entre a base tibial e a haste.

A localização encontrada no modelo de elementos finitos na haste tibial corresponde à zona da fratura de fadiga encontrada na haste da artroplastia implantada na paciente em questão. Contudo, em qualquer das simulações, os valores atingidos estavam abaixo da força limite de fadiga da liga de titânio utilizada na artroplastia (160MPa em 10 milhões de ciclos).

Figura 7 – Pormenor nas forças de stress aplicadas no “modelo normal (load case 1)” e no “modelo de varo (load case 2)”.
