Avaliação construtiva e de desempenho térmico do prédio da Escola de Minas da UFOP

(Constructive and thermal performance evaluation of the UFOP School of Mines building)

Rovadavia Aline de Jesus Ribas

Henor Artur de Souza

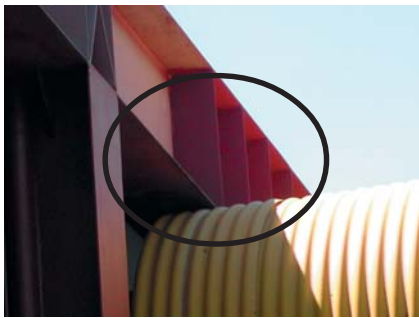
trutura não apresenta nenhum problema que signifique risco imediato para os usuários da edificação. É comum encontrar peças reforçadas estruturalmente, tais como uma das vigas do pórtico de entrada que é acompanhada por uma treliça, a qual praticamente duplica a altura dessa viga de 30,40 m de vão livre (Figura 1), e outras vigas mais solicitadas que receberam enrijecedores no meio de seus vãos (Figura 7). Vê-se, ainda, que em várias uniões de vigas com pilares foram colocados reforços de chapas para favorecer o enrijecimento e evitar o excesso de deformação nesses pontos.

Figura 7 - Reforço estrutural.

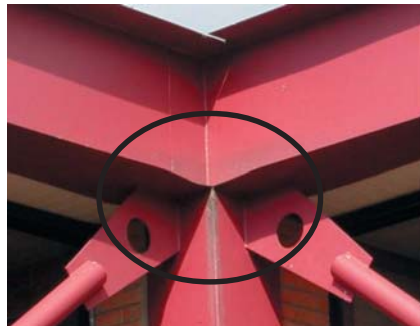
Apenas observa-se um aspecto ondulado em mesas de algumas vigas da cobertura, mas, como são de chapas relativamente finas, (4,75 mm), é provável que essas deformações sejam devidas ao calor do processo de soldagem, que causou o empenamento nas chapas ainda na fase de fabricação dos perfis e de montagem dos pórticos (Figura 8).

Figura 8 - Ondulação em viga.

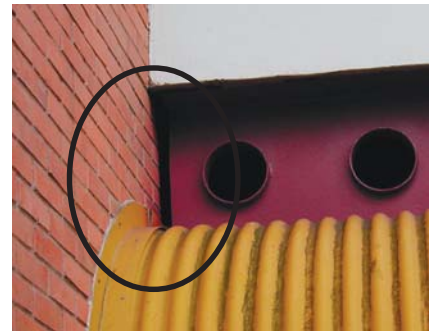
Desvincular o fechamento da estrutura é uma das soluções utilizadas pelos projetistas para minimizar os problemas de contato que surgem sob a forma de trincas, descascamentos e infiltrações (Figura 9). Nessa edificação, o fechamento em esquadria e vidro está desvinculado da laje de piso do segundo pavimento, existindo entre esses elementos uma fresta de 0,05 m, o que compromete a estanqueidade dos ambientes situados no primeiro pavimento. A baixa elevação do piso interno no primeiro pavimento em relação ao terreno, de aproximadamen-

Figura 9 - Alvenaria desvinculada da estrutura.

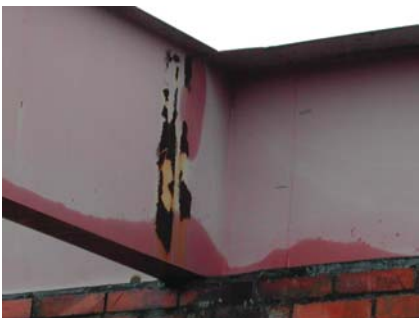
Figura 10 - Processo corrosivo.

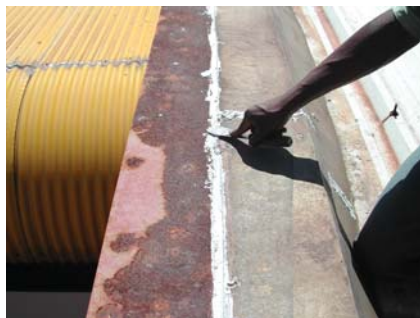
Processos de corrosão uniforme são detectados em vários pontos da estrutura metálica, da passarela central e em outras áreas (Figura 11). Também, há

Figura 11 - Corrosão uniforme.

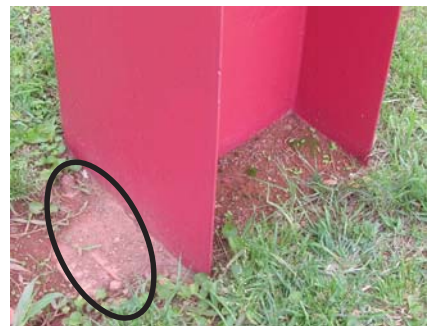
corrosão em frestas junto a parafusos localizados nas bases dos pilares e na união de perfis de chapa dobrada com solda intermitente, causada pelas intempéries e fezes de aves (Figura 12). Em alguns locais, faz-se necessária uma intervenção no sentido de interromper o fenômeno, que poderá futuramente comprometer o aço, o qual, apesar de ser resistente à corrosão, devido à umidade da atmosfera local e ao contato dos pilares com o solo, está bastante deteriorado em pontos específicos.

Figura 12 - Corrosão em frestas em parafusos de fixação de pilares.

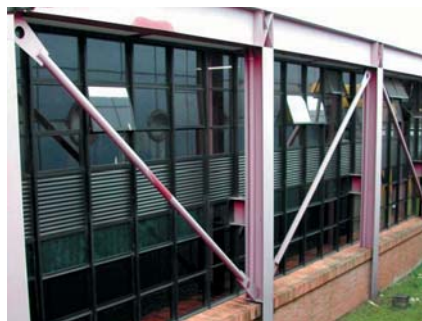
A estrutura metálica foi pintada em tom avermelhado, sendo que no projeto de arquitetura foi especificada a utilização de tinta automotiva brilhante, de cor estável e resistente ao intemperismo. Entretanto, vê-se o desbotamento da pintura em locais sujeitos à ação dos raios ultravioletas (Figura 13). Essa degradação da resina que ocorre quando a pintura perde o brilho superficial, tornando-se fosca, que é denominada de em-

poamento, diminui a eficiência da película e compromete a estética.

Figura 13 - Estado da pintura da estrutura metálica.

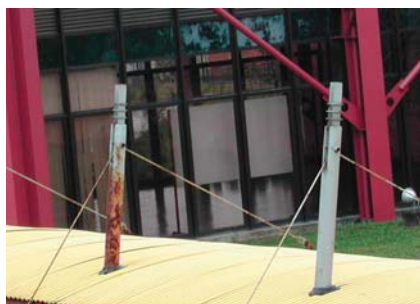
Todos os elementos da passarela, calhas, tubos e tirantes, deveriam ser galvanizados, conforme indicação de projeto. Mas, devido ao estado de corrosão das peças, essa requisição parece não ter sido atendida, sendo necessária uma pintura das mesmas (Figura 14).

Figura 14 - Corrosão em peça da passarela.

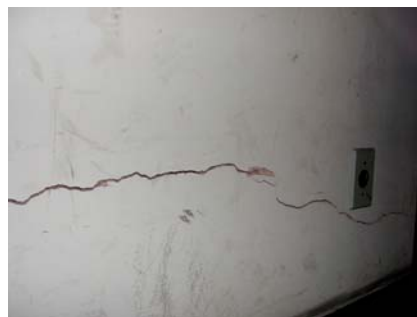
Fenômeno de maior ocorrência nos fechamentos, as trincas causam efeito estético desagradável e instalam infiltrações e descascamento do revestimento. Em vários pontos da edificação, elas surgem como consequência da infiltração. Em faces opostas de paredes comuns de salas de aulas, vêem-se trincas horizontais decorrentes da passagem de eletrodutos, notando-se que houve falta de integração entre projeto elétrico e de fechamento, o que não deve ocorrer em um projeto racional (Figura 15). Trinca vertical que pode ser devida ao excesso

Figura 15 - Trinca horizontal.

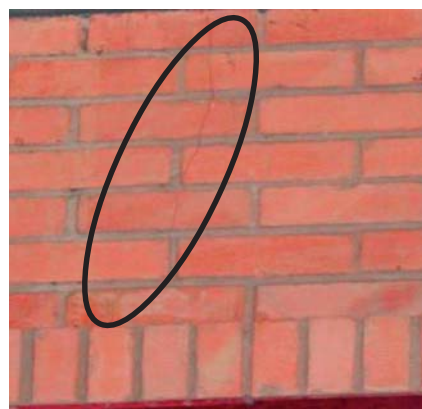
de deformação por flexão da estrutura é encontrada em uma parede de alvenaria, pois a viga de sustentação dessa parede é apoiada por vigas em balanço (Figura 16).

Figura 16 - Trinca vertical.

- h) Análise e, se necessário, reforço de perfil estrutural em local onde há trinca por deformação excessiva, se a mesma não estiver estabilizada.
- i) Recomposição de paredes e revestimentos seguida de pintura.
- j) Limpeza periódica das bases dos pilares ou instalação de proteção de concreto.
- k) Revisão dos sistemas de drenagem e de captação das águas do telhado.
- l) Replântio de grama nos arredores da edificação.
- m) Limpeza dos tijolos e nova aplicação de produto hidrofugante, o qual impermeabiliza sem formar película.
- n) Colocação adequada dos eletrodutos.

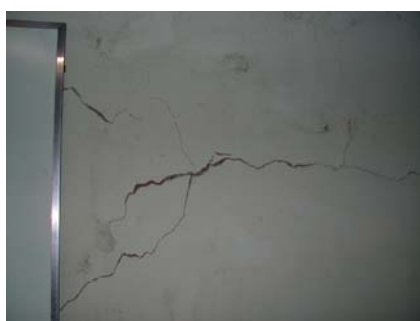
As telhas de aço zincadas da cobertura possuem um pequeno caimento, que é inadequado para chuvas fortes. Para impedir a penetração da água de chuva sobre a laje de forro, foram empregados rufos metálicos de chapa zincada, apoiados sobre as vigas metálicas e nas calhas, que foram dimensionadas para dar vazão à água pluvial. Tubos de 100 mm de diâmetro, que passam pelos cantos de alguns pilares, recebem a água proveniente do telhado, desembocando-a na rede pluvial. Apesar desses cuidados, há várias infiltrações pela edificação, que causam desconforto, umidade e trincas em paredes (Figura 17). A

Figura 17 - Trinca em parede devida à infiltração.

- a) Instalação de novos rufos de maneira adequada, eliminando as infiltrações das paredes e da cobertura.
- b) Colocação de capacetes nas muretas de contorno da cobertura.
- c) Troca de telhas e calhas que estiverem em mau estado.
- d) Limpeza periódica das calhas evitando transbordamentos e entupimentos dos tubos condutores (Figura 23).
- e) Nova aplicação de silicone ou outro produto entre os rufos e as mesas das vigas e entre estrutura e fechamento em esquadria.
- f) Remoção de corrosão e poeira da estrutura, vedação das frestas e aplicação de tinta de boa aderência e compatível com a tinta existente.
- g) Aplicação, na estrutura metálica sujeita à insolação, de pintura com tinta poliuretânica alifática, que possui

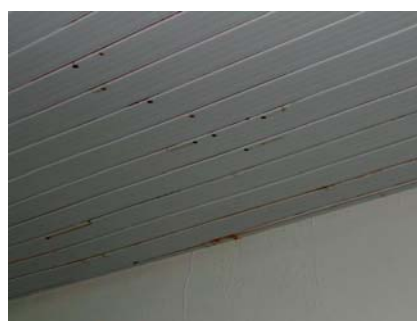
água de chuva escorre entre os rufos e as mesas das vigas, infiltrando-se nas frestas entre a laje e as vigas, escorrendo sobre o forro de PVC, pingando em determinadas salas e na biblioteca (Figura 18). Também há infiltração nas frestas entre a estrutura metálica e o fechamento em esquadria (Figura 19).

Figura 18 - Infiltração de água de chuva no forro de PVC.

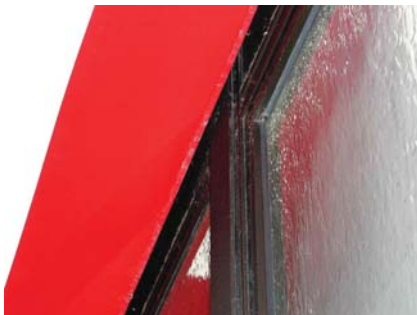
Figura 19 - Infiltração de água de chuva no contato estrutura-esquadria.

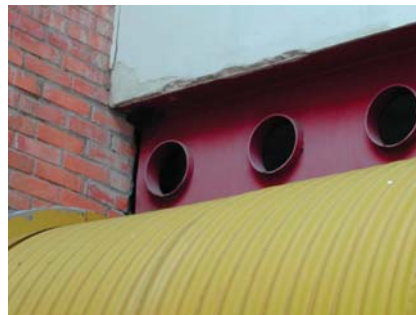
O descascamento do revestimento ocorre no contato entre estrutura e fechamentos e em locais de infiltração, como se observa nas paredes internas das escadas e das rampas, as quais são revestidas externamente com pastilhas, tendo perfis leves como juntas de dilatação. Nessas juntas, no interior da edificação, vêem-se infiltrações e conseqüentes descascamentos (Figuras 20 e 21).

Figura 20 - Descascamento no contato estrutura-alvenaria.

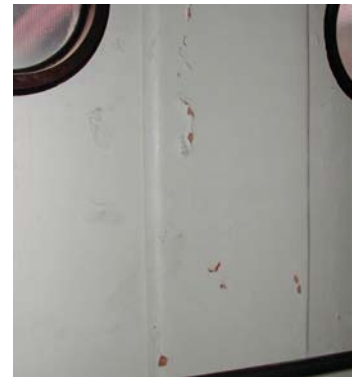
Figura 21 - Descascamento devido à infiltração.

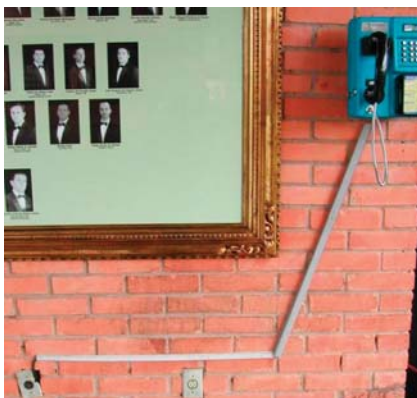
As divisórias internas são de fácil instalação e manutenção (Figura 6), mas notam-se os seguintes problemas: não proporcionam isolamento acústico adequado, são combustíveis, os perfis metálicos que as compõem se soltam facilmente e apresentam dificuldade de embutimento de fiação. Esse problema de dificuldade de embutimento de fiação também é encontrado no fechamento em tijolo aparente (Figura 22).

Figura 22 - Dificuldade de embutimento de fiação.

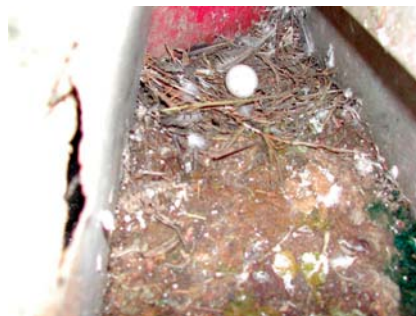
Figura 23 - Calha suja.

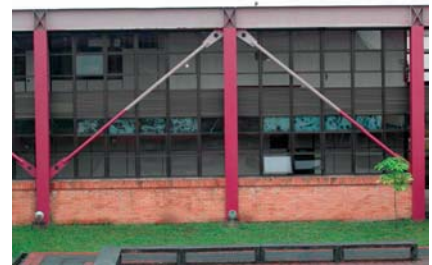
Figura 24 - Repintura em andamento.

excelente resistência ao intemperismo, sem perda de brilho e cor e pode ser aplicada sobre a pintura antiga (Figura 24).
