Inspeção de ponte ferroviária metálica: verificação da capacidade de carga da “Ponte da Barra” em Ouro Preto/MG

(Inspection of steel bridge railway verification of carrying
capacity of the “Bridge of Barra” in Ouro Preto/MG)

Esse trabalho procurou diagnosticar os fenômenos patológicos apresentados pela “Ponte da Barra” (ponte metálica restaurada e reforçada para implantação da Ferrovia Turística Cultural entre Ouro Preto e Mariana/MG) e apresentar soluções para o combate a tais fenômenos. Para o cadastro da ponte, foram identificadas, por inspeção visual e registros fotográficos, as patologias presentes. Também foi realizada a modelagem numérica através de elementos finitos (elemento de barra com seis graus de liberdade por nó), visando a analisar o comportamento estrutural da ponte antes e após reforço estrutural. Dessa maneira foi possível fazer a avaliação da estabilidade da mesma e, também, a avaliação da eficiência do reforço estrutural proposto. A análise numérica foi viabilizada através de parâmetros levantados *in loco*, como geometria, propriedades mecânicas e fatores patológicos. Os estudos laboratoriais, como caracterização química, ensaio de tração, análise metalográf

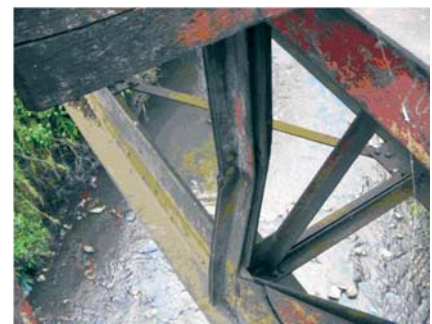
causou sérios danos à estrutura. Tais problemas podem ser visualizados em trecho do registro fotográfico (Figuras 7 a 9). Tais problemas ilustram os aspectos mais importantes da inspeção visual.

Figura 9 - Montante com flambagem global.

Os fatores patológicos detectados foram diagnosticados como graves, o que constitui risco à segurança, principalmente os problemas relacionados à estabilidade, como a flambagem de montantes e rompimento de diagonais.

A barra vertical comprometida mostrada na Figura 9 representou a princípio um problema patológico estrutural devido ao apoio inadequado de uma das barras que suportava a passarela de pedestre. Havia a suspeita de flambagem por torção pura, já que se tratava de seção transversal com coincidências entre o Centro de Gravidade com o Centro de Cisalhamento. Verificou-se, conforme a NBR 8800/86, esse estado-limite e comprovou-se, analiticamente, que a flambagem torsional não ocorre para as solicitações atuantes na barra vertical.
