PARÂMETROS DE DESEMPENHO DE DEZESSEIS EQUIPAMENTOS DE IRRIGAÇÃO POR PIVÔ CENTRAL

Parameters of performance of sixteen center-pivot irrigation equipments

Delvio Sandri¹, Diego de Andrade Cortez²

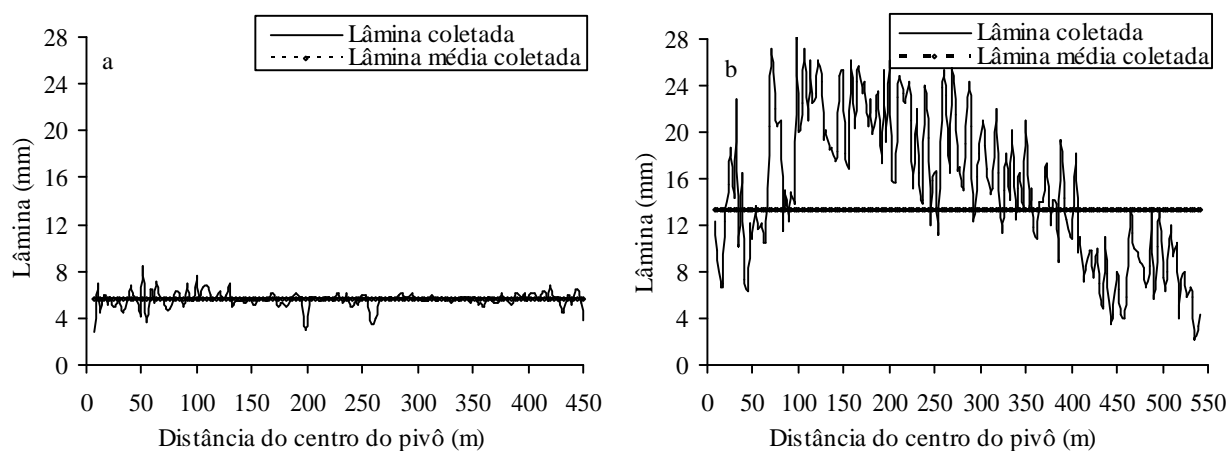
Dos equipamentos avaliados, o PC 11 apresentou o pior desempenho, constatando-se que, a partir do 8º vão, a lâmina coletada apresentou tendência de redução progressiva, como resultado da queda de pressão do sistema, onde registrou-se 40 kPa na extremidade do pivô, inferior à recomendada em projeto (180 kPa). Com exceção ao 8º vão (CUH “regular”), todos os demais apresentam CUH “ruim” (< 80%). Pinto et al. (2006) observaram, para o pivô avaliado, que a pressão no final da lateral foi menor que a recomendada e a lâmina de água aplicada ficou abaixo da média e as eficiências de irrigação foram menores do que o recomendado pela literatura como aceitáveis. Rodrigues et al. (2001) observaram na avaliação de um pivô central, que o CUC (77,97%) e CUD (67,12%) foram inferiores ao aceitável para esse tipo de equipamento, como observado em 4 equipamentos nesse trabalho e que a lâmina média coletada foi inferior à lâmina média projetada, o mesmo ocorrendo em 13 pivôs avaliados. Oliveira et al. (2003) constataram que os índices de CUC e CUD foram muito próximos aos índices mínimos aceitáveis para dois tipos de manejo do solo: preparo com grade aradora (CUC = 80,66% e CUD = 70,83%) e plantio direto (CUC = 81,09% e CUD = 70,20%). Bonomo

Na Figura 1, apresenta-se a lâmina coletada e lâmina média coletada ao longo da linha lateral de dois pivôs, sendo o que apresentou o maior índice de CUH (93,16%, PC 04 – Joviânia), Figura 1a e o pivô com o menor índice de CUH (60,56%, PC 11- Paranoá), Figura 1b.

Figura 1 – Lâmina coletada e lâmina média coletada ao longo da linha lateral do PC 04 (a) e PC 11 (b).
