Avaliação de danos às edificações causados por inundações e obtenção dos custos de recuperação

Evaluation of flood damage on buildings and calculation of recovery costs

Cristiane Machado Parisi Jonov
Nilo de Oliveira Nascimento
Adriano de Paula e Silva

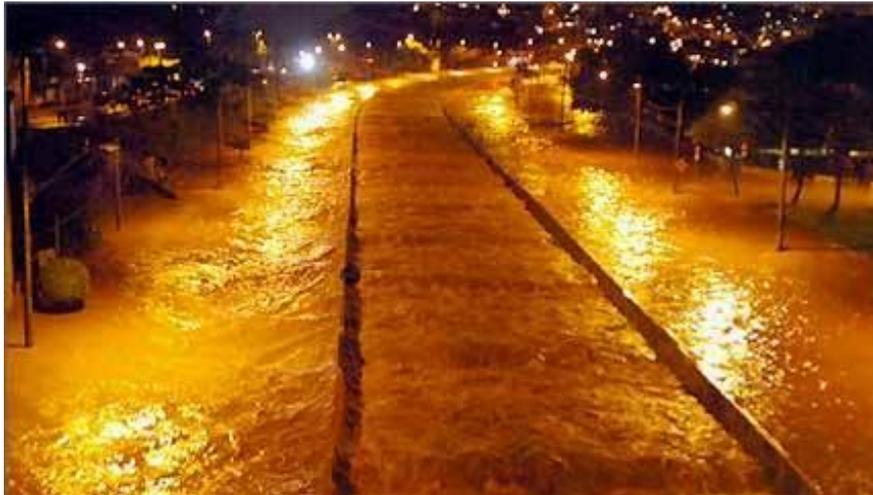
Figura 4 - Avenida Tereza Cristina na cidade de Belo Horizonte durante as inundações de 31 de dezembro de 2008

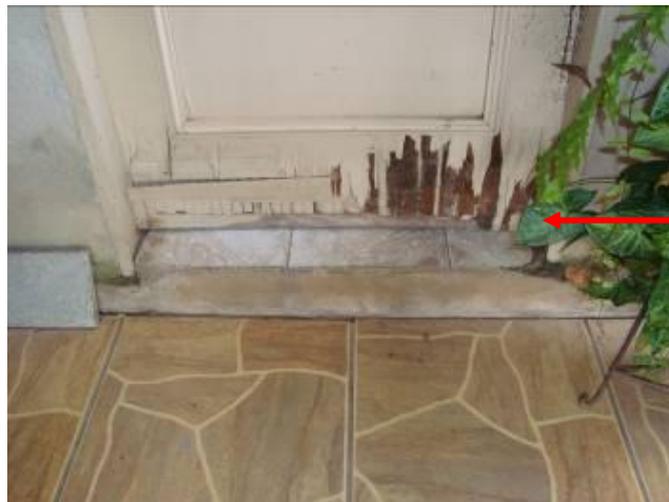
Figura 7 - Porta de madeira danificada na parte inferior (Registro fotográfico próprio)

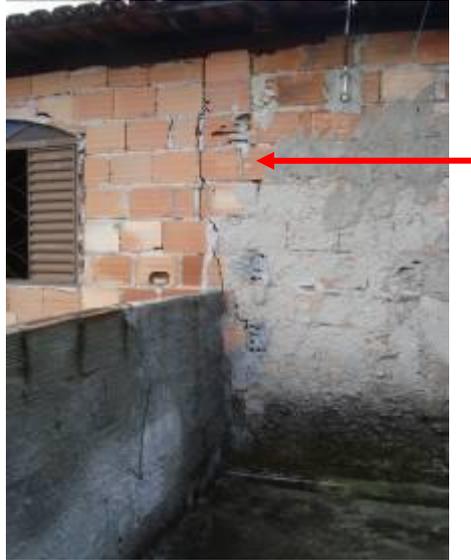
Figura 8 - Presença de rachaduras em paredes de edícula existente

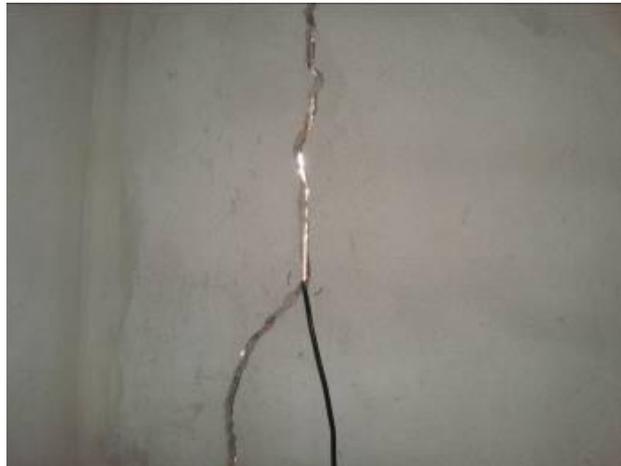
Figura 9 - Vista aproximada de uma rachadura

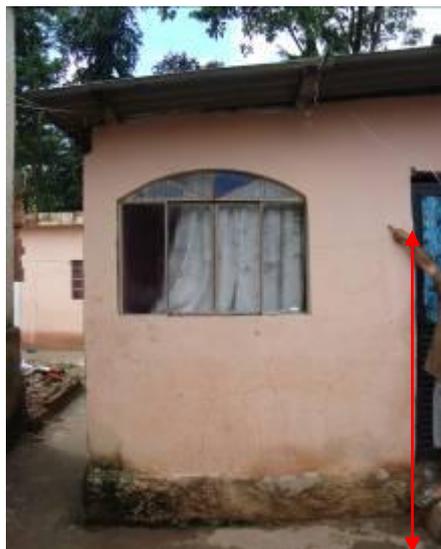
Figura 10 - Indicação da altura atingida pela água

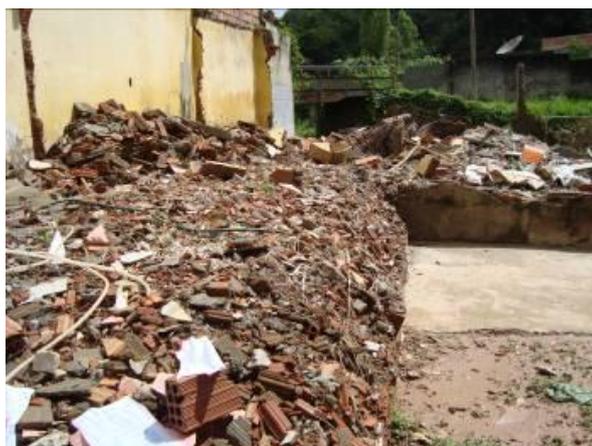
Figura 11 - Edificação demolida
