# Avaliação do cumprimento da NR-18 em função do porte de obra residencial e proposta de lista de verificação da NR-18

*Evaluation of compliance to NR-18 according to house-building project size and proposal of NR-18 checklist*

**Marcelo Fabiano Costella**  
**Franciele Cristina Junges**  
**Silvio Edmundo Pilz**

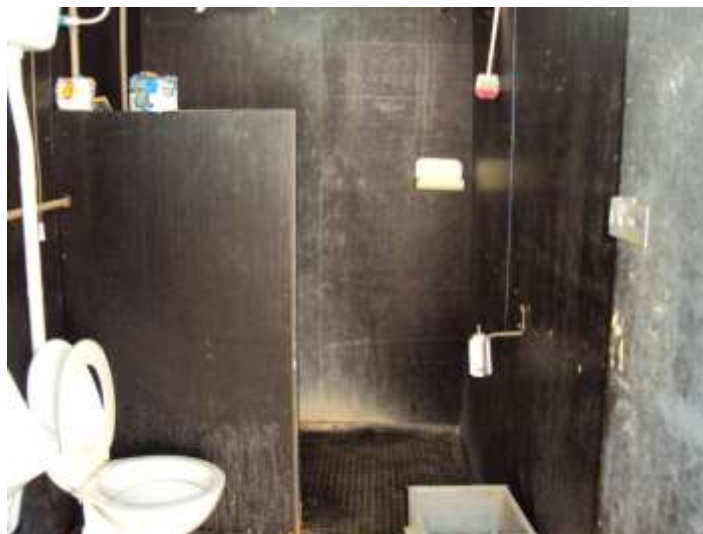
Os pontos positivos encontrados no armazenamento e estocagem dos materiais remetem-se à disposição e ao espaço destinado a essa função. Referente às áreas de vivência, nas instalações sanitárias (Figura 1) grande parte das obras visitadas possuía lavatórios, vasos sanitários e mictórios na proporção adequada, bem como o número de chuveiros e o local para as refeições dos canteiros eram, em sua maioria, bem conservados e dotados de equipamentos necessários para aquecer os alimentos.

Figura 1- Instalações sanitárias

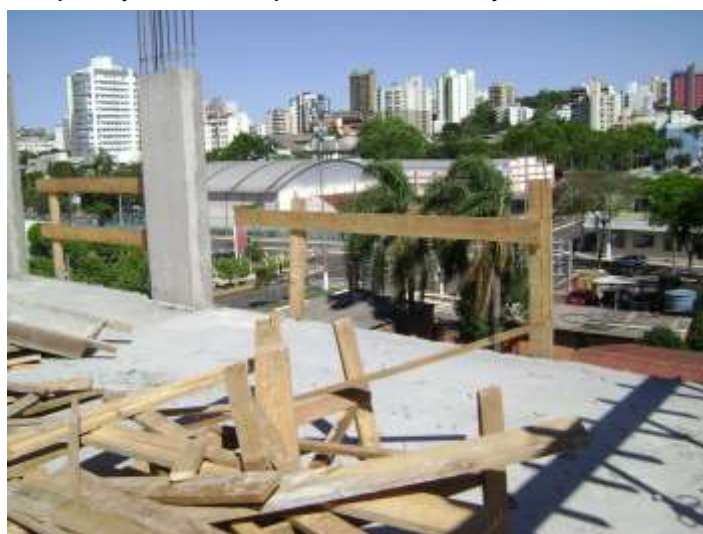
se à proteção contra incêndio (31,8%), proteção contra queda no perímetro dos pavimentos (41,7%), sinalização de segurança (41,7%), aberturas no piso (50,0%) e armação de aço (50,8%). Pode-se atribuir tais médias ao fato de que em locais como a central de carpintaria e almoxarifado não havia extintores de incêndio; alguns contornos dos edifícios encontravam-se desprotegidos sem guarda-corpo (Figura 2); nem todos os ambientes possuíam identificação – algumas obras não possuíam placas sinalizando as saídas de emergência; algumas aberturas existentes no piso estavam sem fechamento provisório resistente; e a principal infração cometida na área de armação de aço dizia respeito à falta de proteção na ponta dos vergalhões.

Figura 2- Inexistência de proteção eficaz na periferia da edificação
