Corrosão de refratários utilizados na siderurgia. Parte IV: Caracterização de refratários *post mortem*

(Corrosion of refractories used in steel metallurgy. Part IV: Characterization of post mortem refractories)

S. R. Bragança

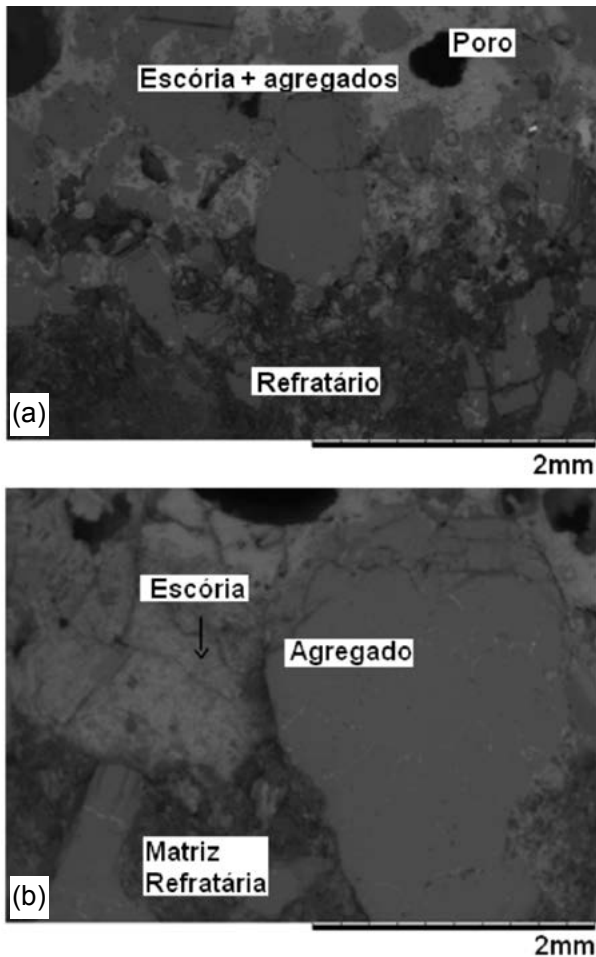
As Figs. 4A e B mostram aspectos relevantes sobre a corrosão de um refratário. Na interface de corrosão, encontra-se uma zona onde predomina a escória e outra o refratário. Neste, ocorre a penetração de escória, dissolvendo inicialmente a matriz: a Fig. 4B mostra um agregado envolvido pela escória. Na fase escória, encontram-se agregados que foram removidos do refratário. Este mecanismo está de acordo com o modelo proposto na literatura de degradação de refratários: oxidação do carbono, aumento da molhagem do refratário pela escória, penetração na porosidade (e capilaridade), dissolução das fases mais finas (matriz), enfraquecimento da ligação entre matriz e agregados e remoção destes [4, 5, 17].

Figura 4: Micrografias obtidas em microscópio eletrônico de varredura de refratário MgO-C. Frente de corrosão. Observam-se agregados dentro da zona de escória e a dissolução preferencial da matriz.

presentes no refratário inalterado [5]. De acordo com as denominações na Fig. 5, parte do refratário se mantém sem sofrer reação, sendo responsável pela resistência estrutural do revestimento, já que a matriz ainda possui a capacidade de ligação das partículas. As Figs. 4A e B mostram, em suas partes inferiores, o refratário relativamente íntegro.

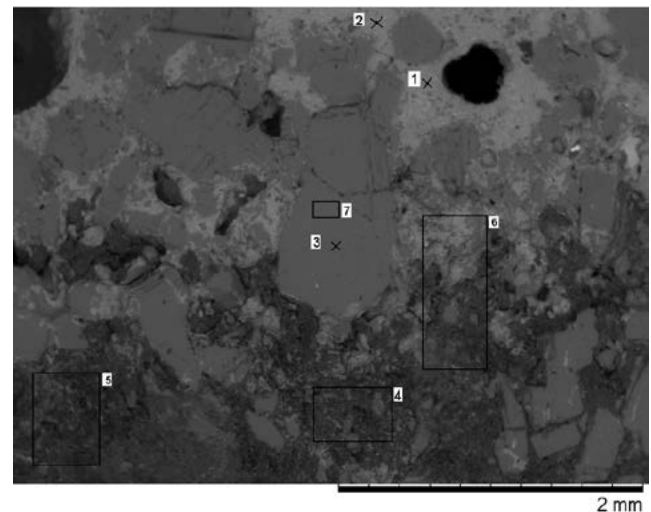
A análise em MEV/EDS é apresentada na Fig. 6 e Tabela I. Os pontos 1 e 2 mostram baixos teores de carbono e teores mais elevados de Ca e Al. Por ser uma zona de escória, poder-se-ia esperar maiores teores de Si, mas em uma análise pontual, este componente de escória pode variar bastante. No ponto 3 e área 7, observa-se que a composição do agregado varia muito pouco em relação à de um tijolo novo. As áreas 4 e 5 mostram um teor significativo de carbono. Assim, a análise química em EDS identifica as seguintes regiões:

- Pontos 1 e 2: Escória
- Ponto 3 e área 7: Agregado.
- Áreas 4 e 5: pouca alteração
- Área 6: zona de transição

Figura 6: Micrografias obtidas em microscópio eletrônico de varredura e EDS de refratário MgO-C. Tijolo corroído de linha de escória (análises das áreas na Tabela I).

É interessante notar na Tabela I que enquanto o agregado permanece relativamente inalterado (Ponto 3 e área 7), a matriz apresenta maior contaminação (áreas 4 e 5), possivelmente pela penetração de vapores e mesmo de líquido na capilaridade. A área 6 mostra exatamente uma zona de transição, com uma composição intermediária, entre a escória e a matriz.

Como se pode observar nas Figs. 4 e 6, a resistência à infiltração da escória no tijolo é principalmente devido à presença das partículas maiores e agregados de magnésia. Como dito anteriormente, a infiltração da escória se dá preferencialmente pela matriz de carbono devido ao alto ponto de fusão do grão de periclásio. Portanto, os agregados criam uma “frente” de resistência à penetração. Assim, a qualidade, quantidade, distribuição de tamanho e, principalmente, o empacotamento, criando uma rede de contato mútuo, a qual

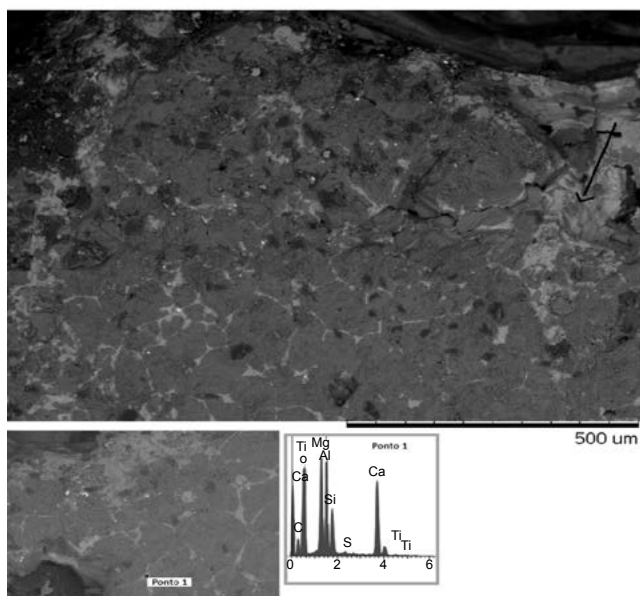
A Fig. 7 mostra a infiltração de escória na microestrutura, de modo a contornar as partículas/agregados. Pode-se atribuir estas infiltrações às microtrincas formadas na face quente, além da dissolução da matriz. Portanto, a corrosão pode estar associada também às tensões térmicas. Não se pode precisar se as trincas mostradas na Fig. 7 estavam presentes durante a operação ou se formaram no resfriamento. Entretanto, sabe-se que painéis de aço são submetidas a ciclos térmicos, inclusive com o resfriamento à temperatura ambiente, para troca de peças refratárias (plugue, sede de válvula ou plugue, etc) ou reparos específicos. Analisando-se a composição química via EDS destas infiltrações, observa-se que a composição química das mesmas é similar à das escórias

Figura 7: Micrografias obtidas em microscópio eletrônico de varredura e EDS de refratário MgO-C, mostrando infiltração da escória a partir da face quente do tijolo.
