A IMPORTÂNCIA DO CONTROLE DE QUALIDADE DE PROCESSADORAS AUTOMÁTICAS*

Luís Alexandre Gonçalves Magalhães¹, Ana Cecília Pedrosa de Azevedo², Antonio Carlos Pires Carvalho³

Abstract *The importance of quality control of automatic processors.*

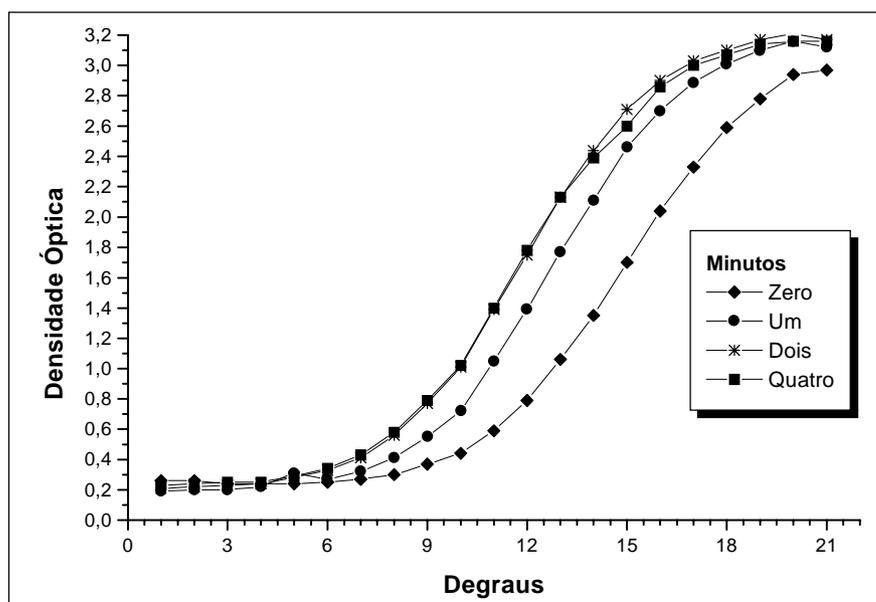
O nível de fog foi avaliado em cada uma das quatro câmaras escuras com o teste de 0, 1, 2 e 4 minutos. A Figura 1 mostra o teste de fog para a câmara escura do centro cirúrgico. O nível de fog achado para cada uma das câmaras escuras, e que necessita aumento no mAs, foi de 21%, 24% e 10% para G1, hemodinâmica e centro cirúrgico, respectivamente, enquanto a câmara escura do G2 obteve velamento total do filme.

Figura 1. Curva de fog no centro cirúrgico.

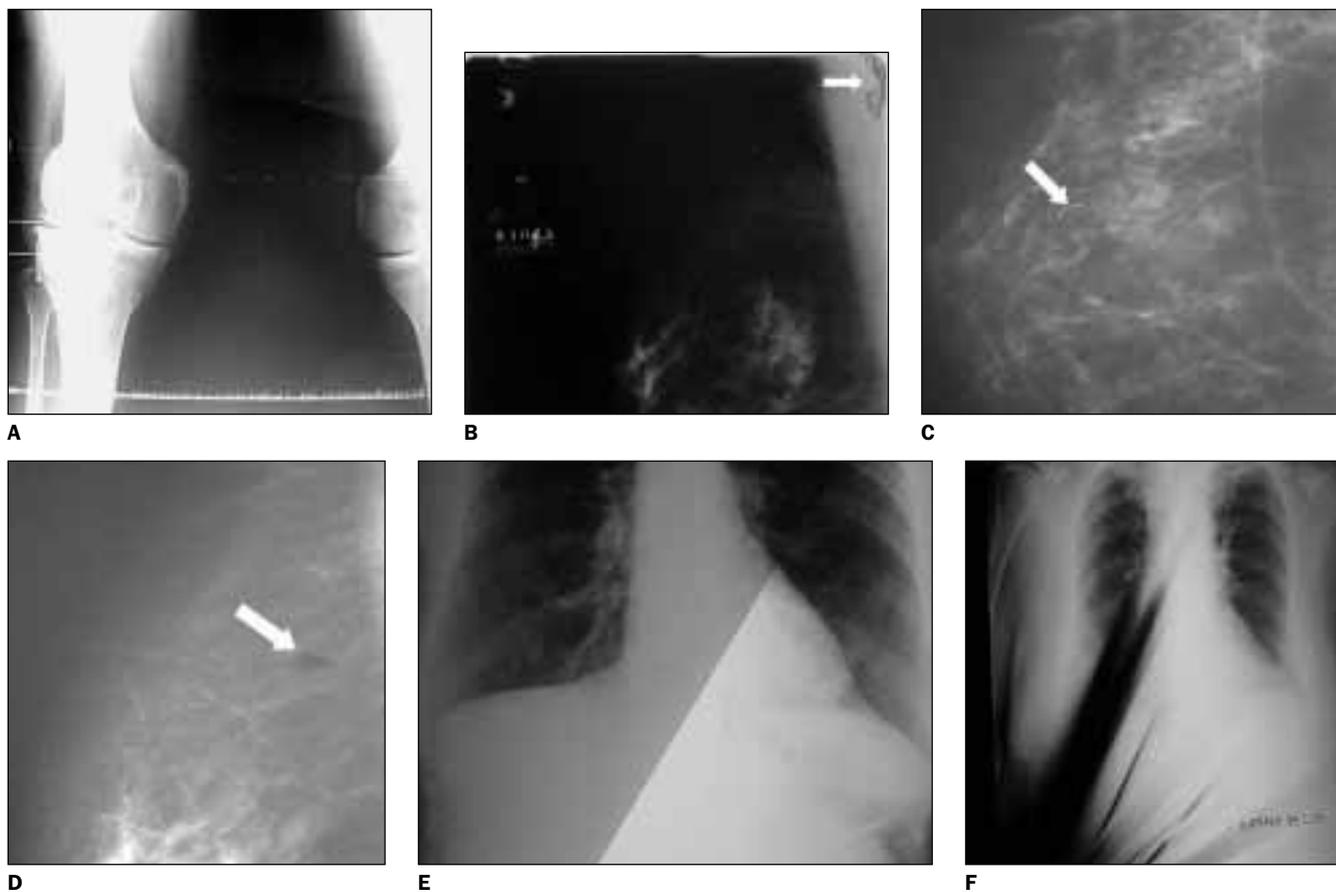
Alguns exemplos de artefatos causados pela manutenção incorreta das processadoras são mostrados na Figura 2. Após a im-

Figura 2. Exemplos de radiografias com artefatos demonstrando problemas no processamento. **A:** Pressão excessiva nos rolos; **B:** Limpeza deficiente; **C:** Marcas nos rolos; **D:** Manchas nos “écrans”; **E:** Filmes superpostos; **F:** Entradas de luz nos chassis e temperatura elevada do revelador.

No hospital foram constatados vários problemas nas processadoras e nas câmaras escuras: rolos danificados causando artefatos nos filmes; mostradores de temperatura danificados; no G1 a bandeja da processadora estava danificada e os filmes só podiam ser inseridos para processamento do lado direito da bandeja; algumas bandejas estavam enferrujadas, causando artefatos nos filmes; as tampas das processadoras não eram mantidas abertas durante a noite, causando condensação de vapores e, conseqüentemente, contaminação dos produtos químicos; os tanques das processadoras estavam com limpeza deficiente e resíduos aderidos às paredes e aos rolos; ocasionalmente, os químicos eram preparados por longos períodos, causando oxidação e precipitação nos tanques; a taxa de reposição estava descontrolada, causando consumo excessivo de químicos; os filtros de água não eram trocados regularmente; a processadora G2 encontrava-se seguidamente com defeito e alguns dos testes não puderam ser feitos nesta processadora.

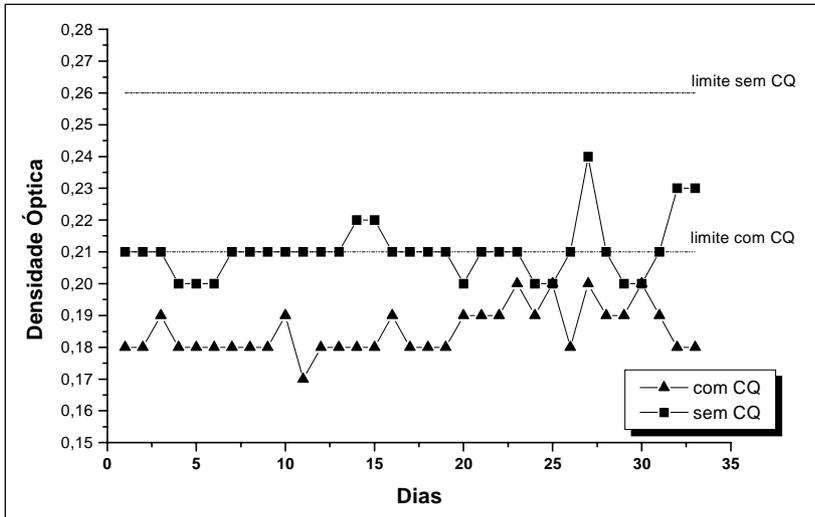
As Figuras 3, 4 e 5 apresentam gráficos com os valores de base+fog, velocidade e contraste antes e depois da implementação do CQ. Deve-se observar que, antes da implantação do CQ, os limites são menos restritivos, permitindo valores de base+fog de +0,05 e velocidade e contraste de $\pm 0,15$. Após a implantação do CQ, aplicando-se limites mais restritivos, têm-se base+fog de +0,03 e velocidade e contraste de $\pm 0,10$.

Pode ser visto que antes da implantação do CQ a base+fog era de 0,24 DO e depois da implantação do CQ manteve-se em 0,20 DO (mais baixa que o valor máximo permitido de 0,21 DO). Com relação aos valores de velocidade e contraste, é apresentado, nas Figuras 3, 4 e 5, o protocolo de controle para um período de 33 dias. An-

Figura 3. Base+fog antes e após a implantação do CQ.

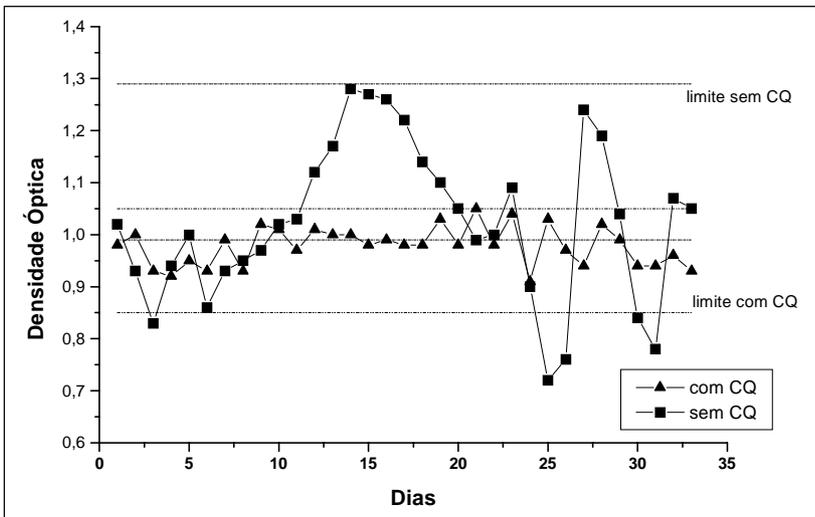
tes do CQ, estes dois parâmetros estavam fora dos limites recomendados, mesmo considerando-se valores menos restritivos de $\pm 0,15$. Após a implantação do CQ, quase todos os pontos mantiveram-se dentro de limites aceitáveis, com a processadora ficando estável e a qualidade da imagem melhorando significativamente. Apenas um ponto do contraste ficou fora dos limites preestabelecidos e foi constatado que naquele dia o fixador tinha sido repassado. O método sensitométrico imediatamente identificou o problema, que pôde ser prontamente corrigido antes que a imagem radiográfica se deteriorasse.

Figura 4. Velocidade antes e após a implantação do CQ.

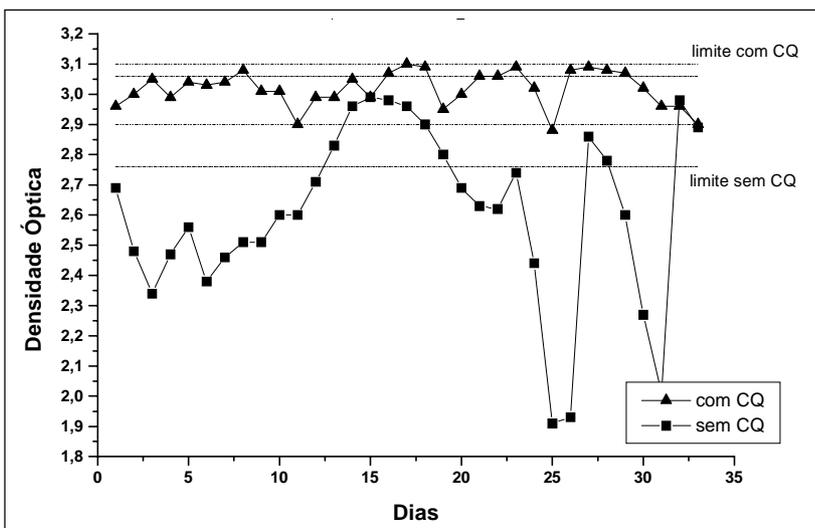
Figura 5. Contraste antes e após a implantação do CQ.
