Metalurgia & Materiais

Qualidade do aço inoxidável martensítico do tipo AISI-420 utilizado na confecção de ferramentas cirúrgicas

(Quality of martensitic stainless steel type AISI-420 utilized in the manufacture surgical implements)

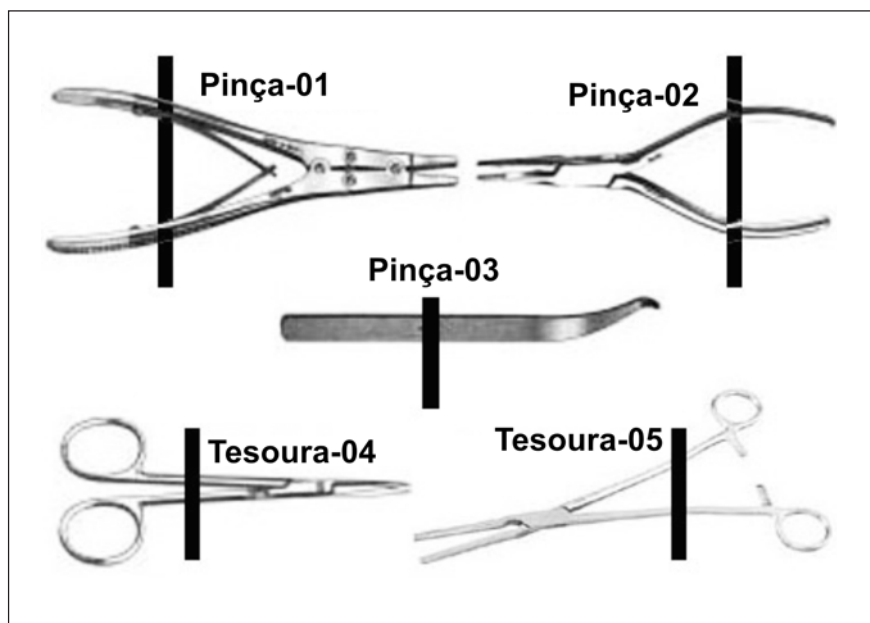
Figura 1 - Ilustração das ferramentas cirúrgicas utilizadas nesse trabalho: Pinça-01 e 02 (raspagem óssea), Pinça-03 (dente de rato), Tesoura-04 e Tesoura-05.

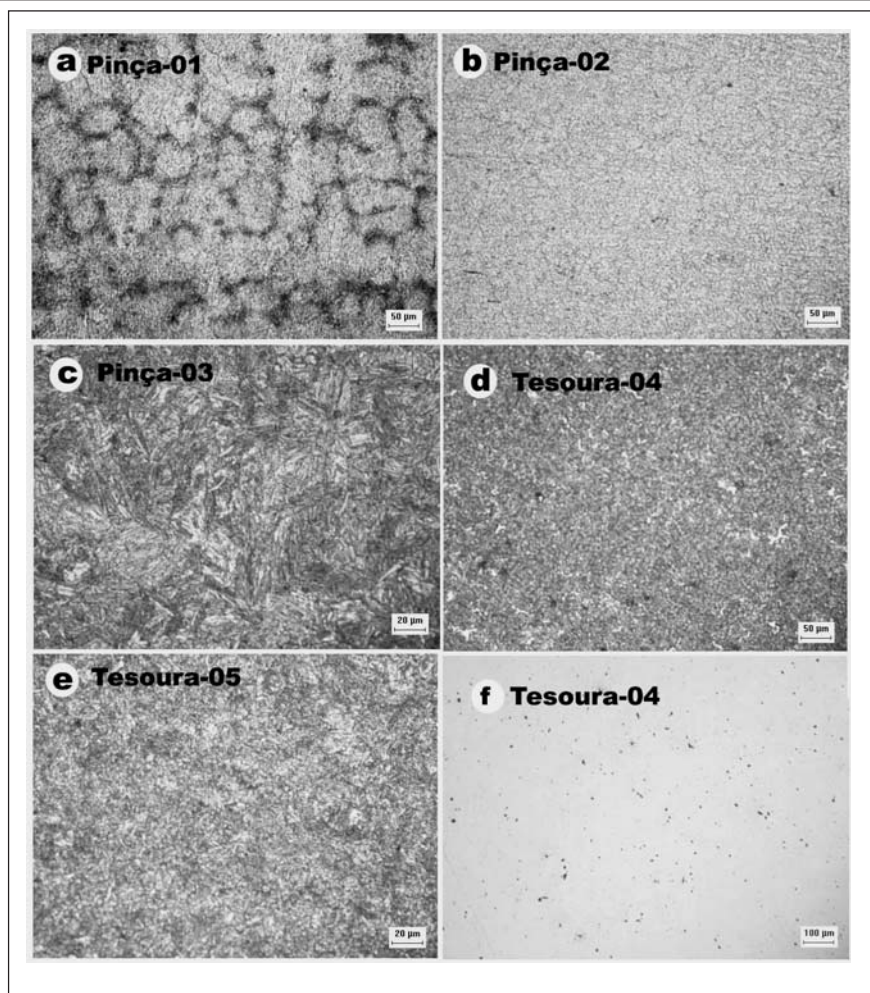
A Figura 2 apresenta as microestruturas de cinco amostras, reveladas por reagente Villela. A Figura 2 (a), imagem MO obtida da Pinça-01, mostra a microestrutura característica do material no estado bruto de fusão. A Figura 2 (b), Pinça-02, apresenta a microestrutura martensítica de cor escura com fase ferrita de cor clara. A Figura 2 (c) e (e), Pinça-03 e Tesoura-05, apresenta microestrutura martensítica. A Figura 2 (d), Tesoura-04, mostra microestrutura martensítica com fase ferrita e a Figura 2 (f) da mesma amostra sem ataque mostra as inclusões que correspondem a 5,8%. Todas as amostras foram atacadas com reagente *Behara* para revelar claramente a fase ferrita e, assim, realizar o cálculo da porcentagem dessa fase, conforme mostra a Figura 3 (a e b), Pinça-01, com 16,8% da fase ferrita e, Tesoura-04, com 3,7% da fase ferrita, valores acima do permitido por norma.

Figura 2 - Microestrutura das cinco amostras: (a) Pinça-01 estado bruto de fusão; (b e d) Pinça-02 e Tesoura-04 estruturas martensítica com a fase ferrita; (c) e (e) Pinça-03 e Tesoura-05 microestruturas martensíticas (ataque químico Villela); (f) Tesoura-04 mostra as inclusões (sem ataque). Imagem MO.

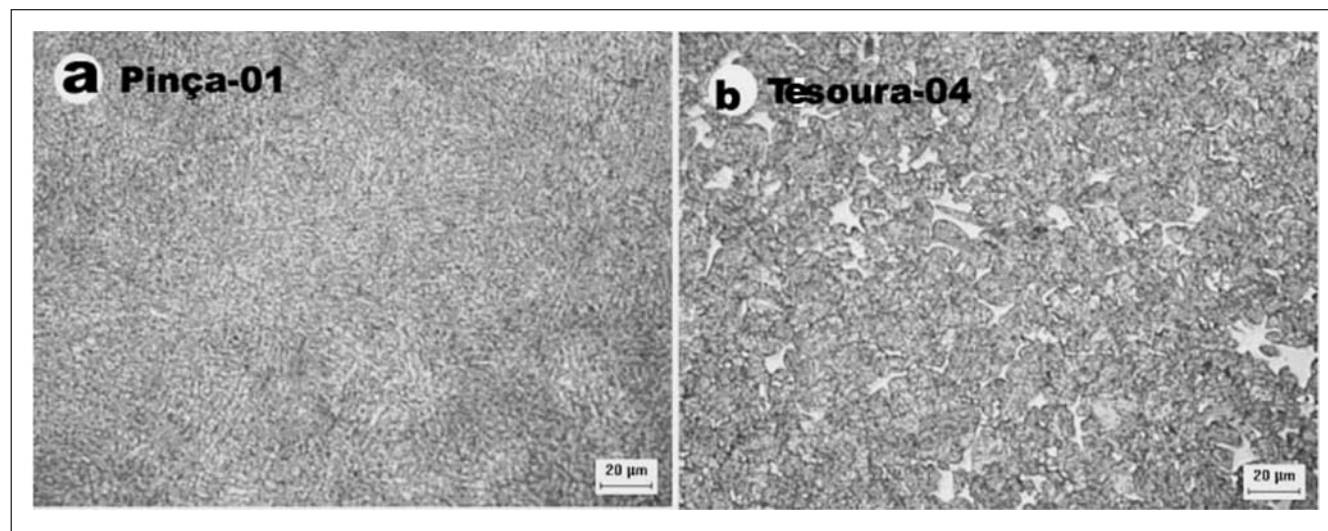
Figura 3 - Matriz martensítica com fase ferrita de cor clara, (a) Pinça-01 com 16,8% da fase ferrita e (b) Tesoura-04 com 3,7% da fase ferrita (ataque químico Behara). Imagem MO.

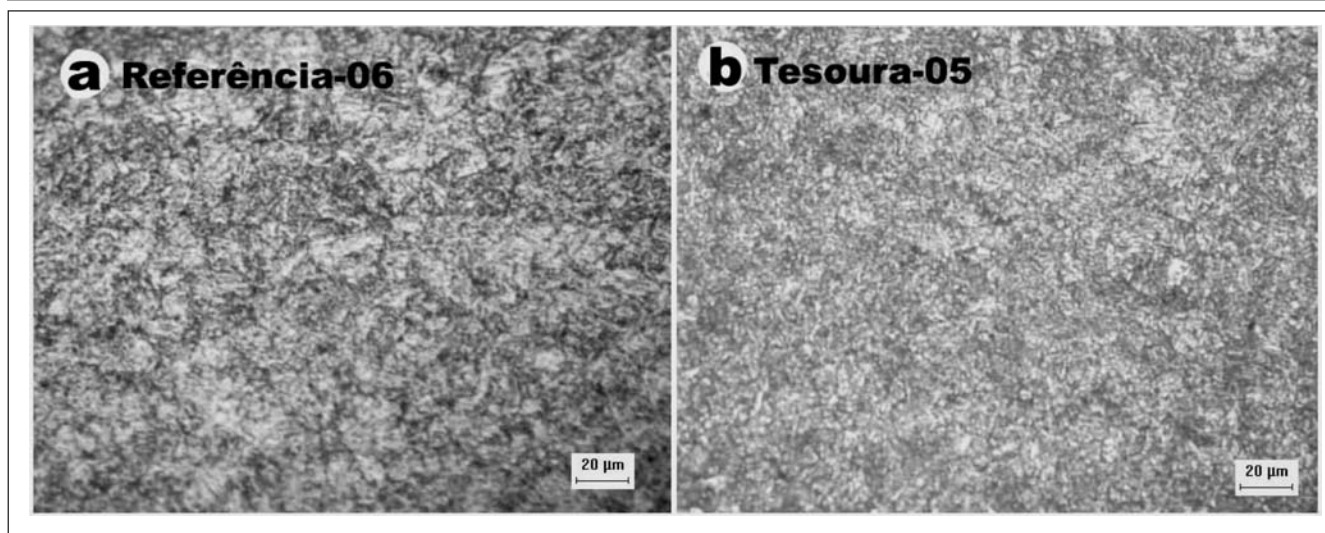
Figura 4 - Microestrutura típica martensítica da amostra Referência-06 e Tesoura-05 (ataque químico Villela). Imagem MO.

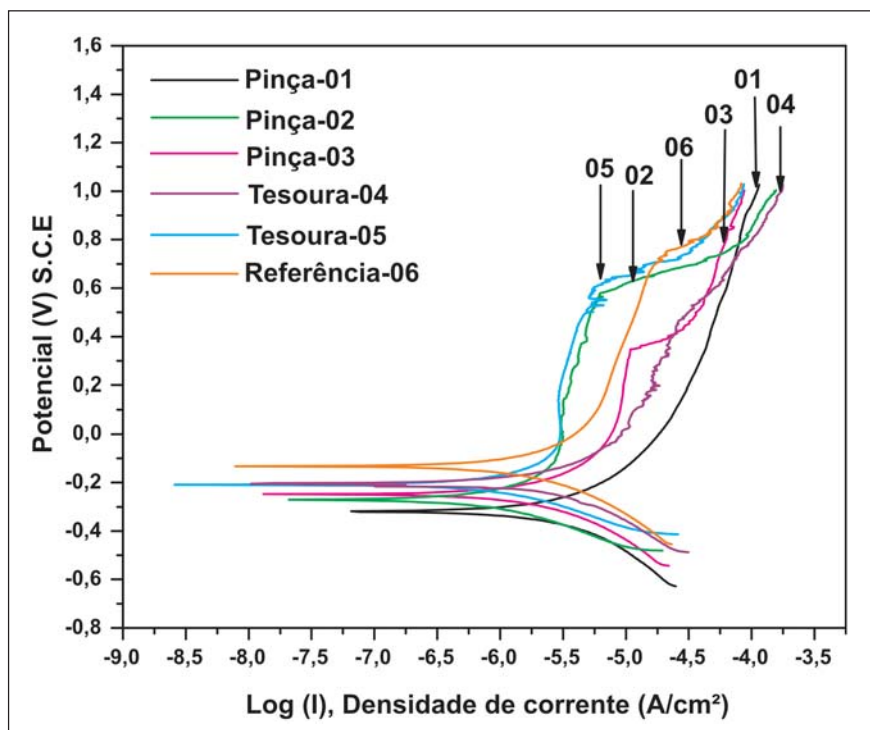
A Figura 5 apresenta as curvas de polarização obtidas para as seis amostras, de onde se extraem os valores dos potenciais de pite (E_{pite}), potenciais de corrosão (E_{corr}), apresentados na Tabela 3. Nota-se uma grande diferença entre os perfis das seis curvas de polarização. A amostra Pinça-01 e a amostra Tesoura-04 apresentam curvas de polarização características de corrosão direta, ou seja, apresentam típicos comportamentos de

contínuo aumento da densidade de corrente com aumento do potencial sem evidenciar a região de passivação e apresentam menores valores de potencial de pite (0,073V e 0,128V), respectivamente.

A curva da Pinça-03 situa-se no nível intermediário, apresentando pouca região de passivação e com 0,347V de potencial de pite. A curva da amostra Pinça-02 e a curva da amostra Tesoura-05 apresentam pequena região de passivação e potencial de pite de 0,584V e 0,530V, respectivamente (ver Figura 5). A curva da amostra Referência-06 apresenta o melhor resultado com o maior valor de potencial de pite (0,725V) e menor potencial de corrosão (-0,147V) em comparação ao restante. Esses valores

Figura 5 - Curvas de polarização cíclica em solução detergente enzimático com água para as seis amostras (1 mVs^{-1}).

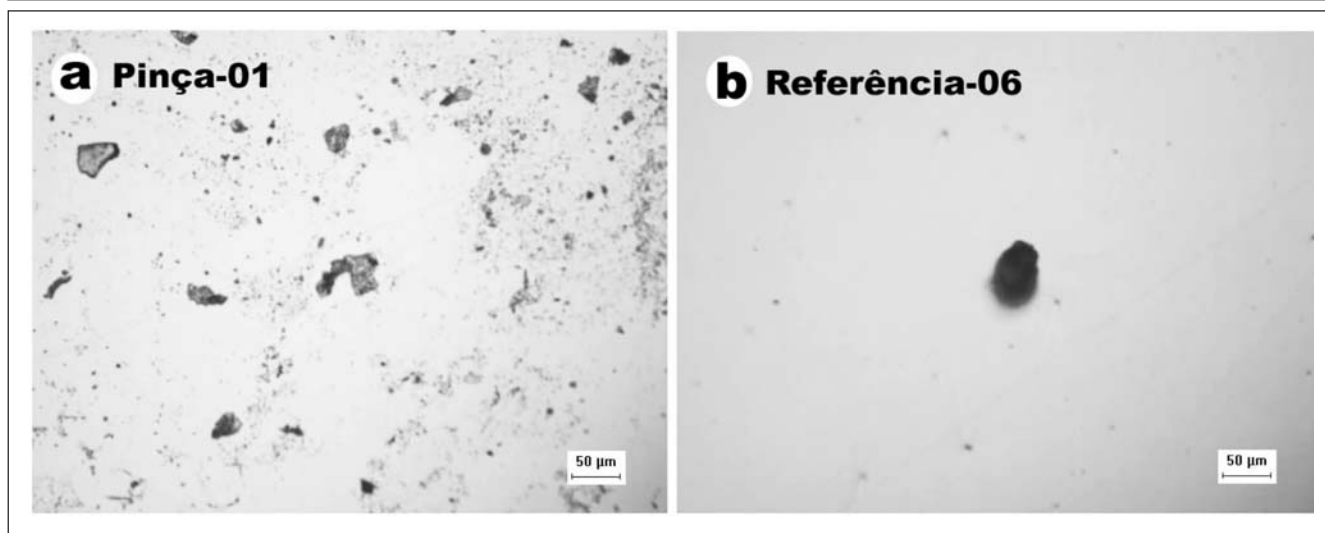
indicam que o tratamento térmico selecionado foi adequado. Finalmente, a Figura 6 mostra os pites formados após ensaio de corrosão por pite na amostra Pinça-01 e Referência-06. Nota-se que, nas superfícies das amostras de menor desempenho, há maior quantidade de pites e pites de maior profundidade. Os materiais de melhor desempenho apresentam menos quantidade de pites (casuais) e de menor profundidade. Por outro lado, esses materiais devem apresentar o mínimo de inclusões ($0,5 \leq$), sendo considerados pontos preferenciais de início de corrosão. Neste contexto, as amostras aqui estudadas estão diretamente relacionadas com a composição química e o tratamento térmico ideal para se produzir uma completa microestrutura martensítica e, como consequência, obter uma boa qualidade do produto final (ferramentas cirúrgicas), principalmente em relação ao seu desempenho na resistência à corrosão.

Figura 6 - Pites formado após ensaio corrosão da amostra Pinça-01 e Referência-06. Imagem MO.
