Incêndio real em um apartamento de interesse social - um estudo de caso

(A real fire in a social interest apartment - a case study)

É descrito o comportamento da estrutura de perfis formados a frio (PFF) submetida ao incêndio ocorrido em um apartamento de um conjunto habitacional de baixo custo, com quatro blocos idênticos de quatro pavimentos e oito apartamentos por andar. Cada apartamento tem 44 m² de área total. Segundo a Norma Brasileira, esse tipo de edifício é isento de verificação estrutural em situação de incêndio. Foram realizados ensaios para a caracterização do aço empregado nos pilares e vigas e ensaios metalográficos para estimar a temperatura atingida pelo aço durante o incêndio. O modelamento CFD (Computational Fluid Dynamics) do cenário do incêndio foi feito utilizando-se o programa de computador SMARTFIRE. A análise térmica da estrutura de aço em situação de incêndio foi realizada por meio do programa SUPERTEMPCALC. A verificação estrutural foi feita empregando-se as expressões da Norma Brasileira para o projeto dos PFF em temperatura ambiente, com base no AISI/USA, mas usando os fatores de redução de resistência recomendados pelo Eurocode 3 part1.2.

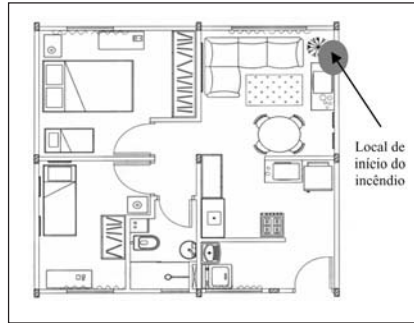
A Figura 4 mostra a planta do apartamento incendiado, com uma simulação do mobiliário existente, e com a indicação do local de início do incêndio, na sala, em tomada localizada atrás do televisor, conforme Certidão de Sinistro emitido pelo Corpo de Bombeiros da Polícia Militar do Estado de São Paulo⁽⁴⁾.

Figura 4 - Planta do apartamento com mobiliário e local de início do incêndio.

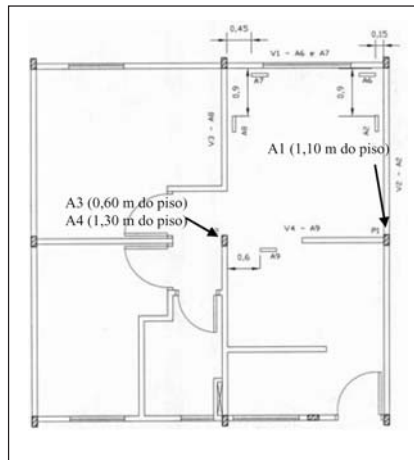
Devido à impossibilidade de se obter o projeto estrutural original, tornou-se necessário caracterizar o aço por meio da retirada de amostras de vigas e pilares. Sete amostras, de dimensões 300 mm x 60 mm, foram removidas da sala de estar (a área mais afetada pelo fogo) com o intuito de obter-se a composição química e de averiguar alguma redução potencial de resistência mecânica causada pelo fogo. Uma amostra, A1, foi retirada de uma área não afetada pelo incêndio e serviu como referência para as demais (Figuras 6 e 7).

Figura 6 - Local de extração das amostras.

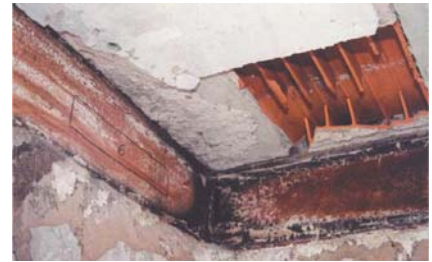
Na região onde o incêndio se iniciou, houve desprendimento de pedaços de lajotas de cerâmica da laje (Figura 5). A estrutura de aço não entrou em colapso e não apresentou danos aparentes. Os revestimentos das alvenarias se soltaram, o que também pode ser visto na Figura 5. Nas paredes, não houve fissuras e, tampouco, nas lajes, mantendo-se, assim, a estanqueidade desses elementos. Não houve a propagação do fogo para os dois dormitórios e para o banheiro; no entanto, esses cômodos foram duramente atingidos pela fumaça, ficando completamente escurecidos. Evidentemente, o incêndio não se propagou pelo fato de que a compartimentação, apesar de imperfeita, foi eficaz.

Figura 5 - Detalhe das lajotas cerâmicas danificadas.

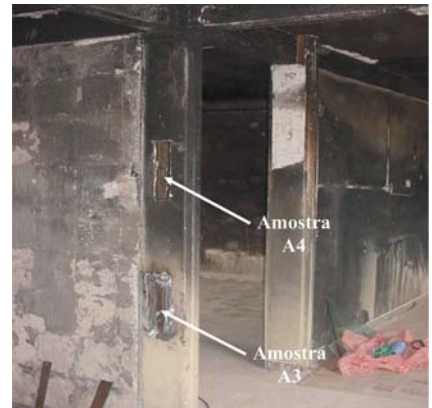
Figura 7 - Pilar central após a retirada das amostras A3 e A4.

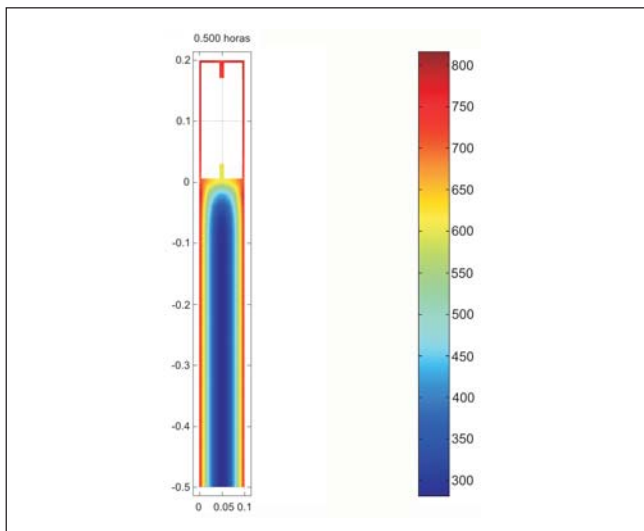
Figura 14 - Temperatura aos 30min no pilar e parede centrais (Curva ISO 834).

As temperaturas no pilar, conforme ensaio metalográfico, não superaram os 550°C. Conforme emprego do Smartfire e Supertemcalc, o aço do pilar central atinge uma temperatura média inferior a 400°C. Para esse nível de temperatura, o pilar do quarto andar ou do térreo atingem φ_E e $\varphi_R \leq 1,0$, portanto há segurança com base nas hipóteses desse trabalho. Observou-se, in loco, que não houve qualquer dano global ou local no pilar de aço do último andar.

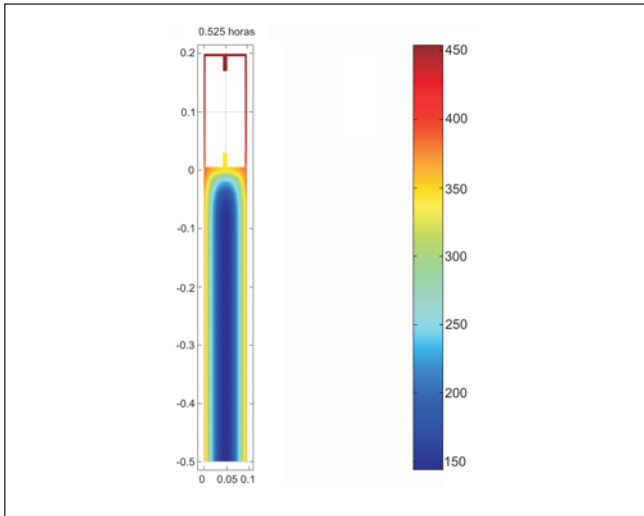
Para 31,5 min, a temperatura do aço que causa a mesma força normal resistente é equivalente a uma temperatura uniforme de 382,5 °C (fator de redução igual a 0,675).

Figura 16 - Temperatura aos 30min no pilar e parede centrais (Incêndio Natural).

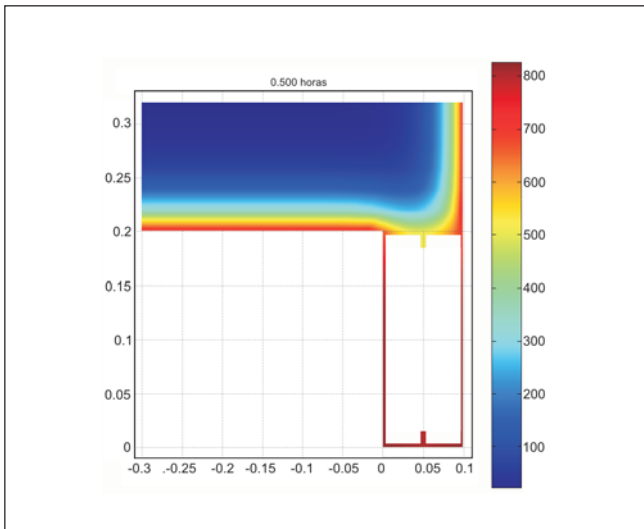
Figura 18 - Temperatura aos 30min para a viga sob laje (Curva ISO 834).

Admitindo-se a curva ISO 834⁽⁹⁾, porém calculando-se uma temperatura equivalente uniforme no contorno, conforme Supertemcalc, a resistência da viga a incêndio é da ordem de 30 min, ou seja, para um Tempo Requerido de Resistência ao Fogo (TRRF) de 30 min, $\varphi_R \leq 1,0$.

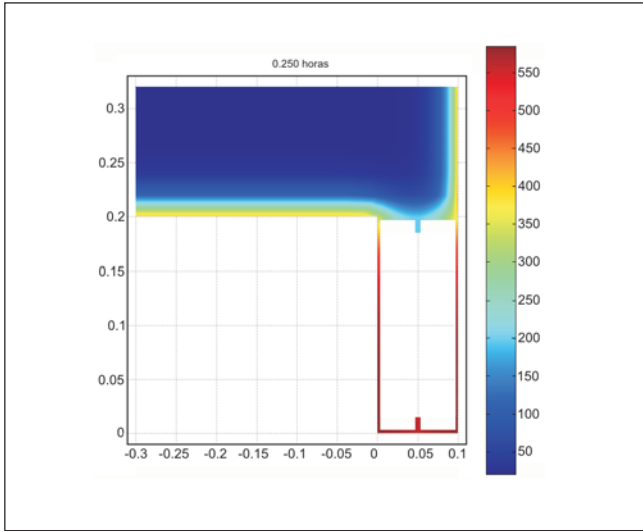
Para 27 min, a temperatura do aço que causa o mesmo momento-fletor resistente é equivalente à temperatura uniforme de 610°C (fator de redução igual a 0,27).

Figura 20 - Temperatura aos 30min para a viga sob laje (Incêndio Natural).

No caso da viga junto à janela, conforme metalografia, as temperaturas em determinados pontos ficaram entre 650°C e 723 °C. Conforme emprego do Smartfire e Supertemcalc, o aço dessa viga atinge uma temperatura média da ordem de 610°C. Para esses valores, $\varphi_R \leq 1,0$, garantindo a segurança estrutural para as hipóteses adotadas. Pela formulação empregada, não haveria colapso no andar incendiado, o que foi confirmado no fato real.
