OBSERVAÇÕES SÓBRE AS MODIFICAÇÕES EM CURSO NA ENTRADA DE CANANÉIA, DE SUA BARRA E DA REGIÃO ADJACENTE. — I. Desgaste das costas.
N.º 1 — Ponta da Trincheira (1952).

Viktor Sadowsky

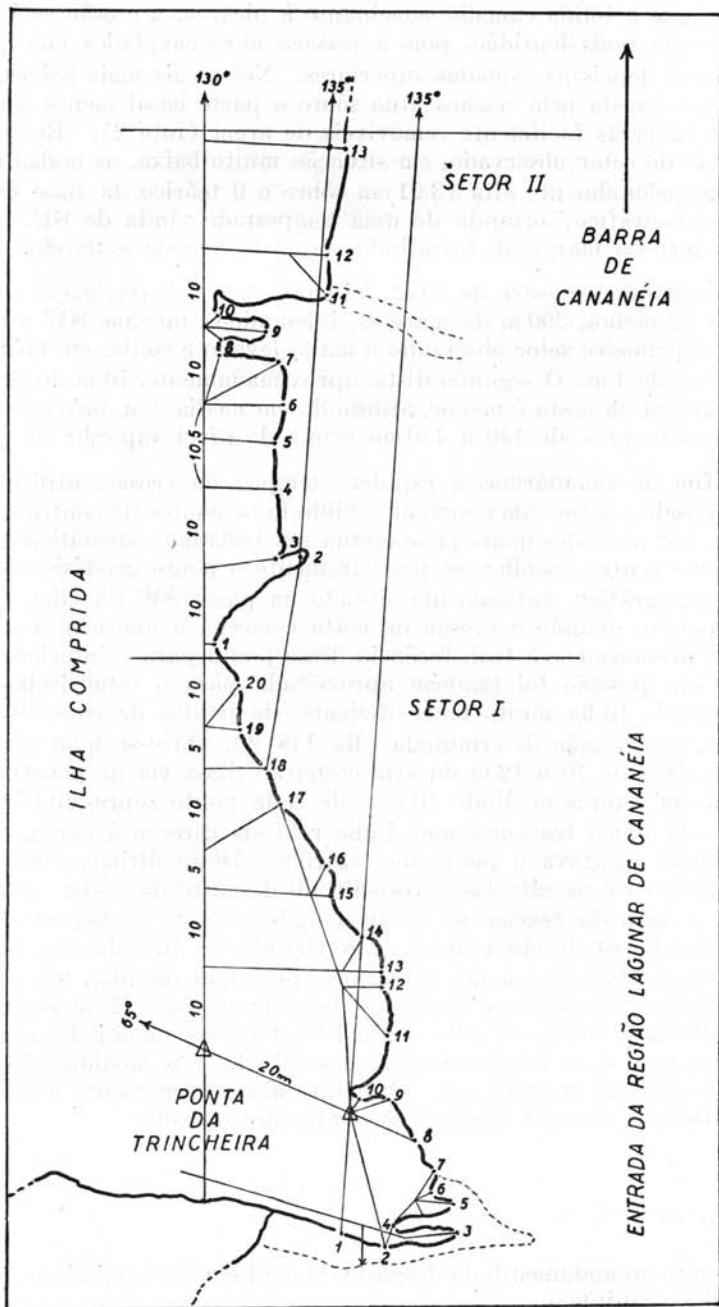
Croquis (pg. 204)

A fim de calcularmos a rapidez (tempo) da erosão, utilizamos, ao longo de todo o setor, uma corrente exibindo os pontos de contrôle ligados entre si, por meio dos quais já se efetua um trabalho sistemático de registro. Como centro, escolheu-se primeiramente o ponto geodésico do Instituto Oceanográfico, antigamente situado na parte SW da Ilha. Em seguida, porém, quando a erosão da costa começou a ameaçar a sua integridade, promoveu-se a transferência dêsse ponto para o interior da ilha, onde a sua posição foi também aproveitada para o estabelecimento de uma segunda linha muito mais eficiente, de pontos de contrôle. Para êsse fim, em direção determinada (Ra 118° Z), abriu-se uma picada, situada a cêrca de 10 a 12 m da orla costeira. Essa via de penetração foi dividida em setores medindo 10 m e de cada ponto representativo dessa divisão (de 10 m) traçou-se uma linha reta em direção à barra, em cuja extremidade figurava o ponto de contrôle. Dêste último, efetuaram-se sistematicamente os cálculos a respeito do desgaste da costa. Nos locais em que a ação da ressaca se mostrou mais intensa, ergueram-se alguns pontos auxiliares de observação. Em virtude de dificuldades de ordem técnica, controlou-se sômente a margem principal da ilha, não se tendo levado em consideração os depósitos de areia na face E ou S da barra. O trabalho teve início em data de 15-4-52, tendo-se planejado o seu prosseguimento até data indeterminada. Os cálculos das medidas são efetuados todo o dia 15 de cada mês. O quadro abaixo representa o *croquis* do setor estudado, em que figuram os pontos de contrôle.

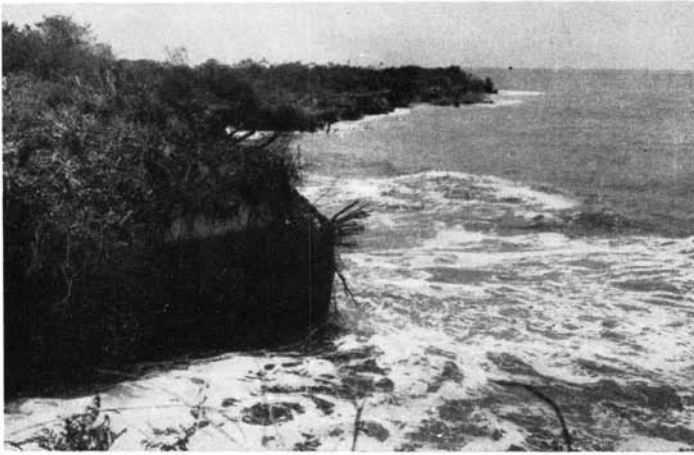
A costa sul da Ilha Comprida, sempre sujeita à erosão, possui a seguinte constituição: a parte superior, acha-se coberta de mato que cresce sobre uma camada de solo vegetal de 15 a 25 cm de espessura. Em seguida vem uma camada de areia fina, limpa e alva, de 120 a 135 cm. A areia da porção superior é branca; na inferior, porém, mais densa, sua coloração é marron escuro avermelhado. Essas formações acham-se sobrepostas em espessa camada, conhecida no local pelo nome de “piçarra”, provavelmente arenito em formação nitidamente estratificado (foto 1), cuja espessura depende da altura total da costa e já descrita no trabalho de Besnard (1950, p. 16-17). (1) A atual constituição da costa explica

as diversas velocidades da erosão. Assim, nas partes mais elevadas, que têm por base a sólida camada semelhante à piçarra, a erosão está se produzindo com mais lentidão, pois a ressaca abre cavidades nas quais se arremessam depois as camadas superiores. Nos locais mais baixos, a destruição provocada pela ressaca atúa sôbre a parte basal menos compacta, sôbre as camadas fãcilmente removíveis de areia (foto 2). Em uma extremidade do setor observado, em situação muito baixa, as ondas de uma maré excepcionalmente alta (3.01 cm sôbre o 0 teórico da Base do Instituto Oceanográfico) oriunda de uma tempestade vinda de SE, penetraram no terreno marginal, invadindo cêrca de 8 m de extensão.

Foto 1 — Barranco de “piçarra”.

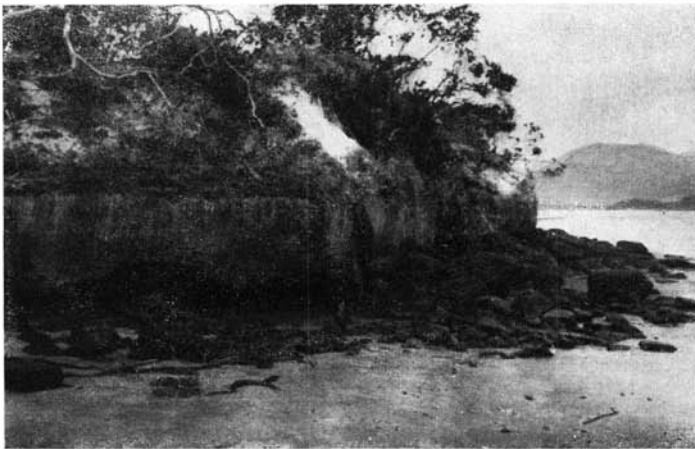
Foto 2 — Aspecto da destruição ocasionada pela ressaca.

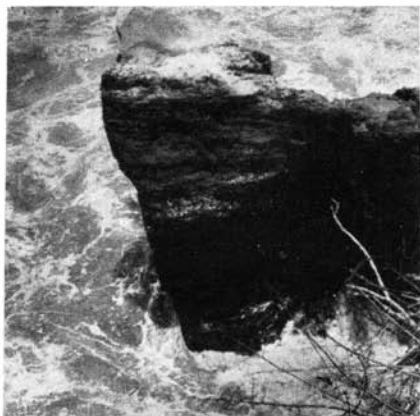
Pelo que se deduz dos fatos acima enumerados, a mais forte erosão verifica-se por ocasião das grandes tempestades do mês de Maio e, em parte, do de Outubro. Os grandes desgastes verificados no mês seguinte, decorrem da queda das margens nas cavidades abertas pela ação das vagas, verificada no mês anterior.

1) Do que se pode verificar no decurso dêsses meses, chegar-se-á à seguinte hipótese: A ação erosiva da Ponta da Trincheira parece ser o resultado de dois fenômenos similares e, ao mesmo tempo, distintos:

- a) desgaste constante mas relativamente fraco devido principalmente à ação das vagas vindas dos setores de ventos predominantes dos quadrantes S e SE;
- b) correntes de montante que provocam a evacuação dos materiais retirados pelas vagas.

Foto 3 — Desgaste da Ponta da Trincheira pela ressaca.
