SEM and 3D microtomography application to investigate the distribution of fibers in advanced cementitious composites

Aplicação de MEV e microtomografia 3D na investigação da distribuição de fibras em compósitos cimentícios avançados

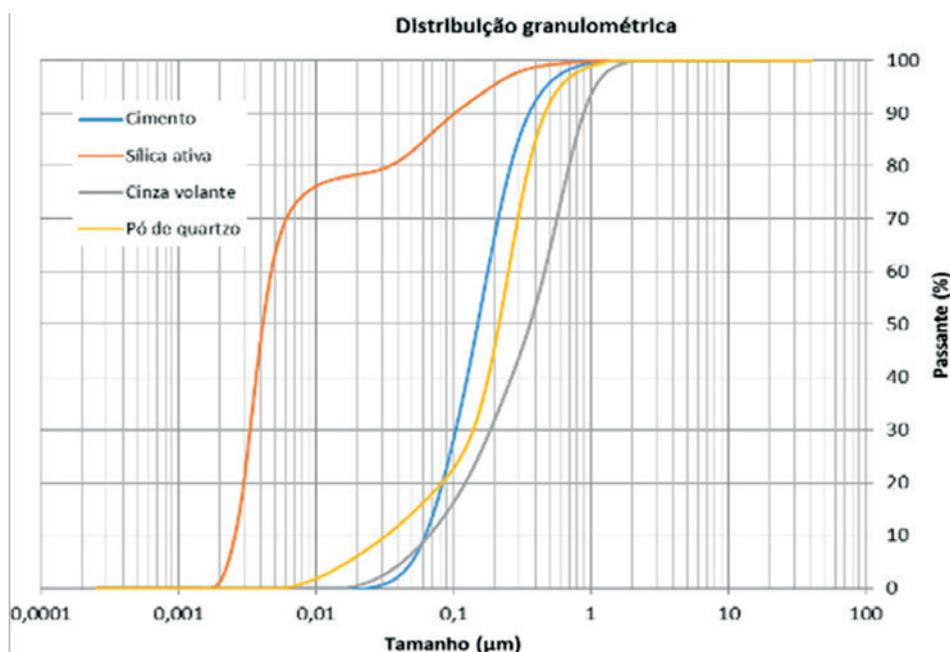
Figura 1 - Cimento, sílica ativa, cinza volante e pó de quartzo - distribuição granulométrica

A distribuição granulométrica dos materiais utilizados neste programa experimental é apresentada na Figura 01 e Figura 02, para os finos e os agregados miúdos, respectivamente. Destaca-se que tais dados são utilizados por um programa computacional, através do qual se determina o percentual a ser utilizado de cada material visando o melhor empacotamento possível, de acordo com o método de Andreassen modificado.

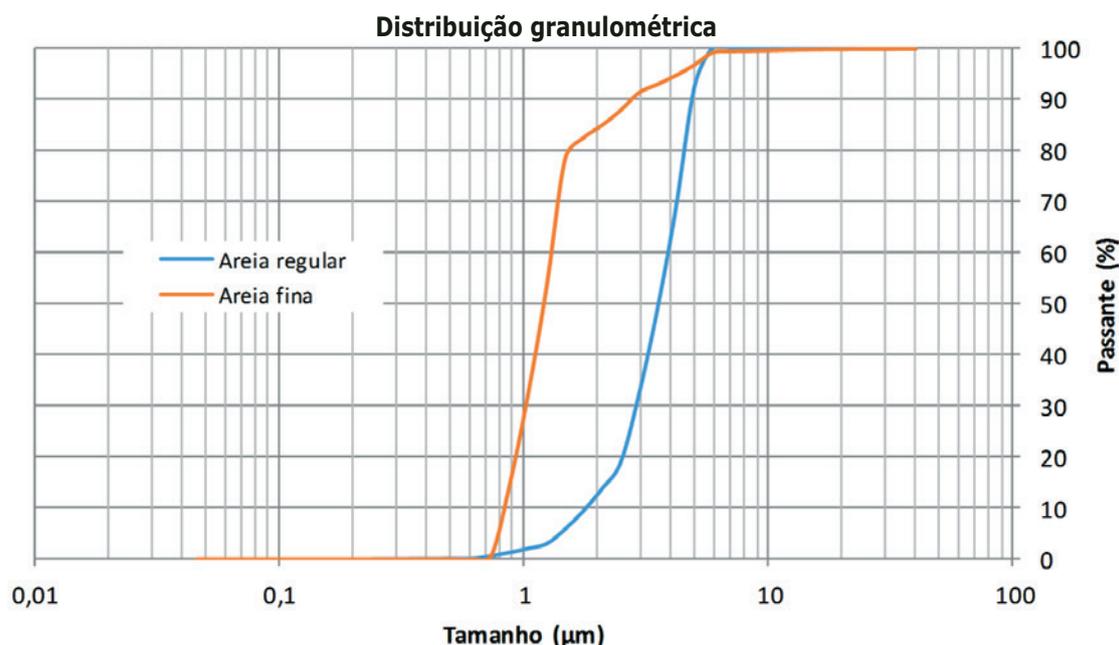
Figura 2 - Granulometria das areias

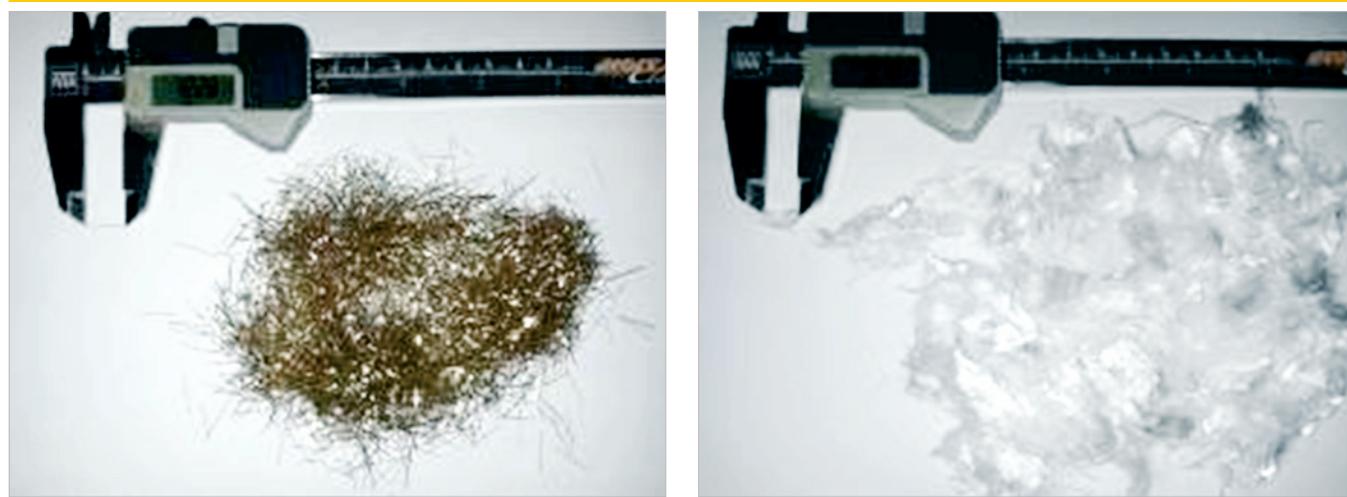
Foram utilizados dois tipos de fibras, metálica e de polipropileno. As fibras metálicas possuem comprimento de 13mm e diâmetro de 0,21mm, com formato reto e resistência à tração de 2750N/mm². As de polipropileno possuem comprimento de 6mm e seção circular com 12µm de diâmetro. O polímero desta microfibras possui

Figura 3 - Fibras utilizadas na pesquisa

ponto de fusão de 160°C e de ignição de 365°C. A Figura 3 ilustra as fibras de aço e de polipropileno, sabendo-se que seus respectivos coeficientes de forma são 0,01 e 0,0002.

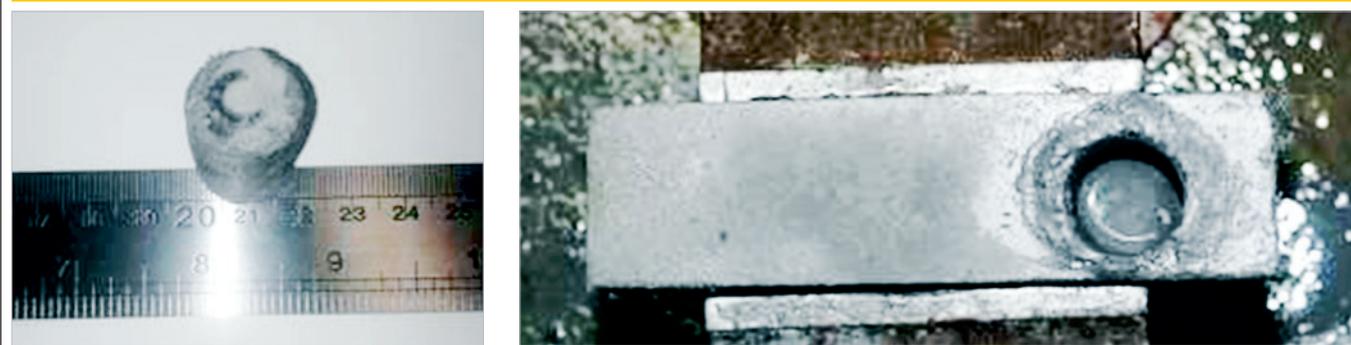
Para a obtenção das imagens, foi extraída uma amostra de dimensões de 22mm de diâmetro e 30mm de altura de um corpo de

Figura 4 - Amostra para o ensaio de microtomografia 3D

prova prismático de geometria originária de 50mm de diâmetro e 100mm de altura (Figura 4).

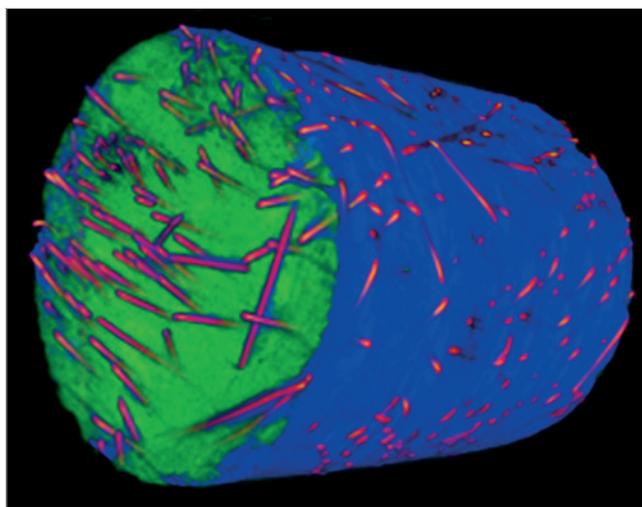
Figura 5 – Imagem periférica do corpo-de-prova em microtomografia 3D

A Figura 5 apresenta a amostra analisada em seu tamanho real, sendo possível observar que a diferença de densidade dos materiais incorporados à mistura é representada através da diferença de cores. A matriz cimentícia da amostra está com tonalidade verde, e na coloração avermelhada as fibras de aço, distribuídas ao longo da amostra. As fibras de polipropileno não foram identificadas devido a sua baixa densidade. De modo a verificar a distribuição das fibras de aço, optou-se pela geração de imagem com destaque para estas fibras, da superfície e de uma seção do corpo de prova, conforme apresentado na Figura 6.

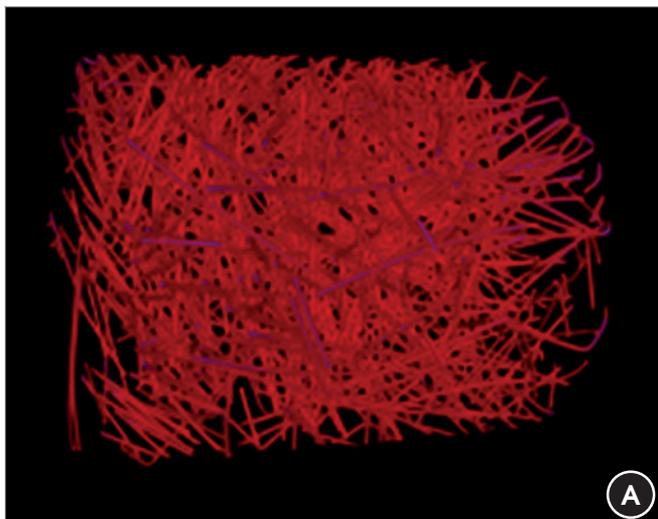
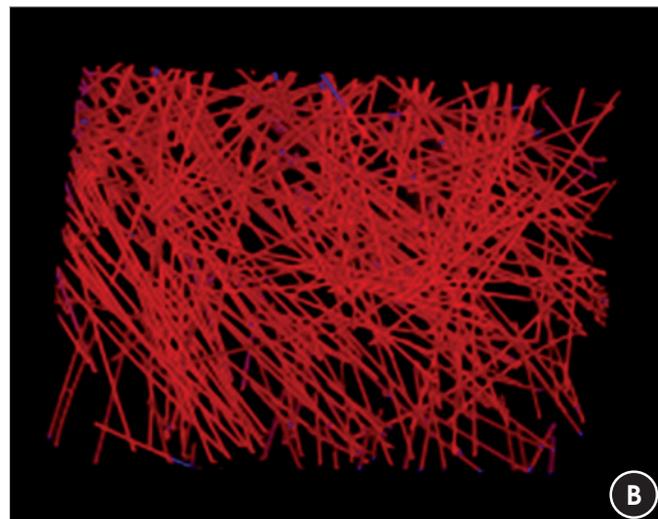
Figura 6 – Distribuição das fibras de aço visualização total e parcial de uma seção

Analisando a Figura 06(a) é possível observar a grande concentração de fibras inseridas na mistura, verificada através da sobreposição dos elementos em virtude do ângulo de captura da imagem. Na Figura 06(b) avaliou-se uma seção do material, evitando a interpretação da disposição das fibras de modo errôneo em função de sua sobreposição. Através desta análise pode-se ressaltar que há pontos na mistura em que as fibras seguem uma tendência de paralelismo, porém em quase toda sua totalidade as fibras formam uma malha. Visualiza-se ainda a aleatoriedade da disposição das fibras ao longo do elemento. Ademais, percebe-se que a presença das fibras de polipropileno, ainda que não visível na imagem, não segregou ou influenciou na distribuição das fibras metálicas. Alterando a tonalidade dos

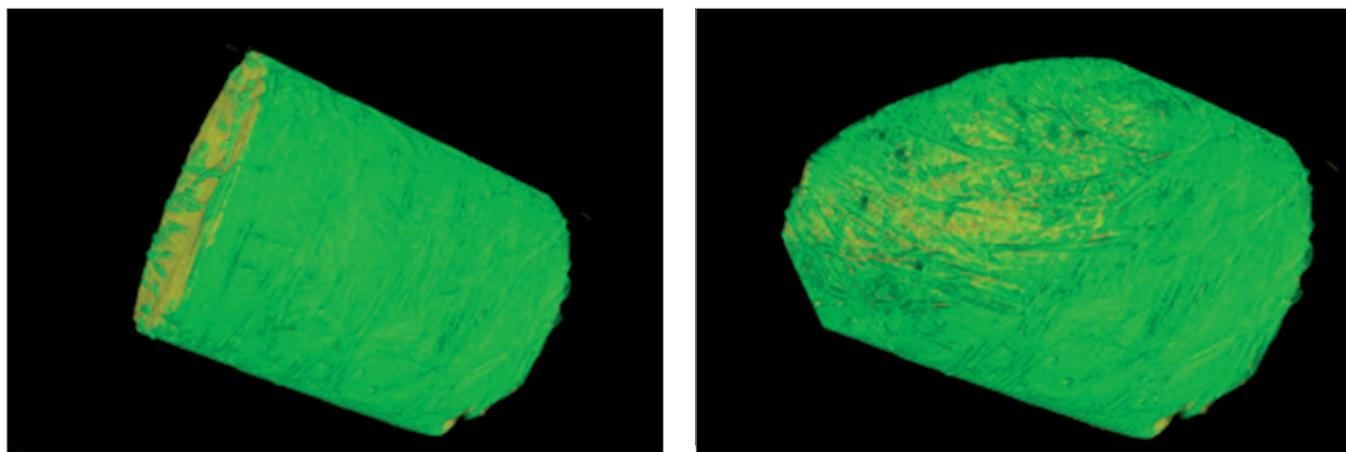
Figura 7 - Imagem de microtomografia 3D com identificação dos materiais de baixa densidade

materiais em função de sua densidade, foram geradas imagens da amostra buscando visualizar as fibras de polipropileno, sendo que estas fibras não foram visualizadas com clareza, como mostra a Figura 7.

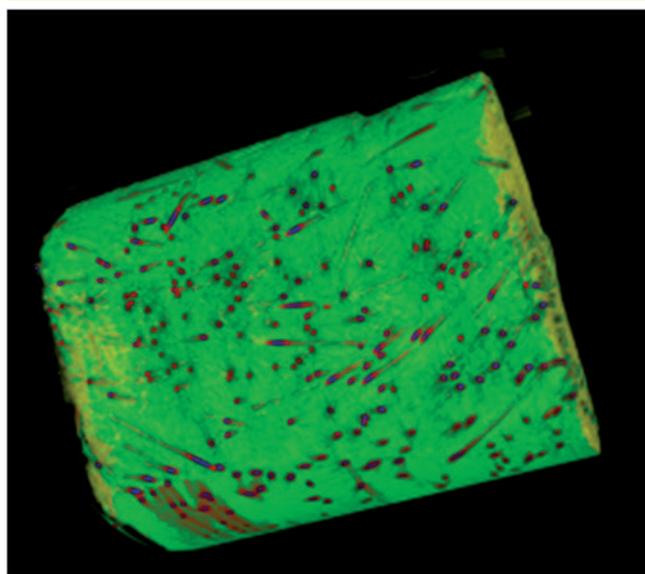
Figura 8 - Imagem de microtomografia 3D das fibras incorporadas ao compósito

A Figura 8 foi gerada com a finalidade de obter uma visualização das fibras de polipropileno mais definida. Esta imagem mostra as fibras de aço que tiveram um corte, podendo verificar a posição das mesmas. As fibras de polipropilenos são possíveis de visualizar, porém apenas com a interação de todos os materiais e, desta maneira, a identificação destas (formato, dimensão e interação) fica comprometida.

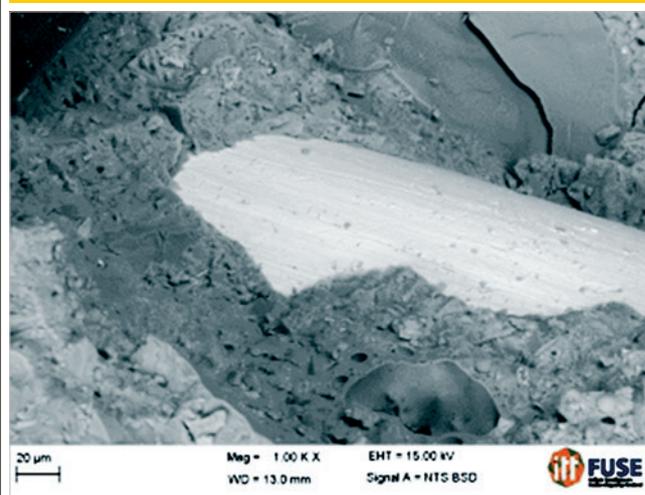
Figura 9 - Imagem de MEV da ligação da fibra de aço com a matriz

As imagens de MEV geradas mostram que a ligação das fibras, tanto de aço como de polipropileno, com a matriz não apresentam falhas ou zonas frágeis na interface. As Figuras 9 e 10 expõem a ligação de uma fibra de aço e outra de polipropileno, respectivamente.

Conforme identifica-se na Figura 9, a zona de interface entre a Fibra metálica e a matriz cimentícia não é caracterizada pela presença de vazios ou falhas. A Figura 10 apresenta fraturas na amostra analisada, sendo que estas foram originadas no corte da amostra. Visualiza-se ainda a integridade da região que envolve a fibra, verificando que não há falhas ou trechos de ruptura nesta interface. Ainda na MEV foi possível visualizar um trecho da amostra que conta com a distribuição das duas fibras, conseqüentemente, esta imagem aponta as proporções das dimensões dos dois tipos

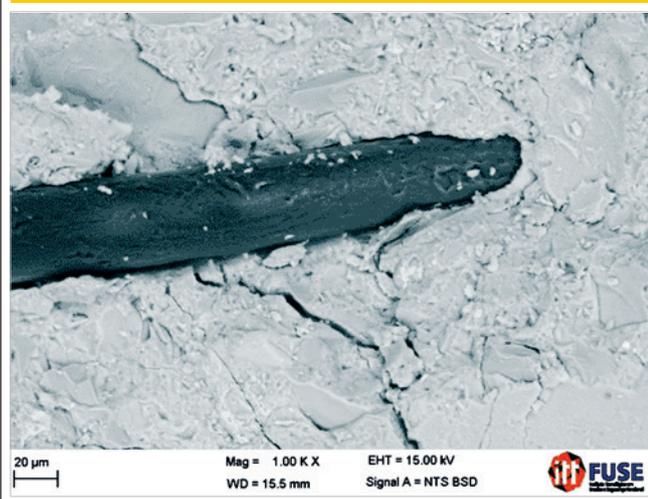
Figura 10 - Imagem de MEV da ligação da fibra de polipropileno com a matriz

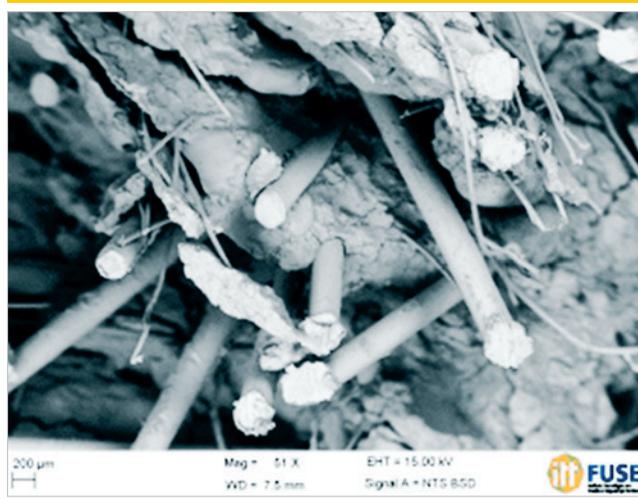
Figura 11 - Imagem de MEV da distribuição e geometria das fibras em um trecho da amostra

de fibras incorporadas na mistura (Figura 11). Esta diferença dimensional verificada na Figura 11 permite a classificação em escala microscópica de que a fibra metálica atua como uma macrofibra, enquanto que a fibra de polipropileno exerce a função de microfibras. Esta hibridização faz com que as microfibras retardem o surgimento das microfissuras enquanto as macrofibras atuam na etapa de pós fissuração, impedindo o seu prolongamento. Denota-se assim, que não há sobreposição na função exercida pelos materiais, pelo contrário, havendo comportamento complementar, o que justifica a opção pelo hibridismo de fibras. A Figura 12 apresenta a zona de interface entre a matriz e a

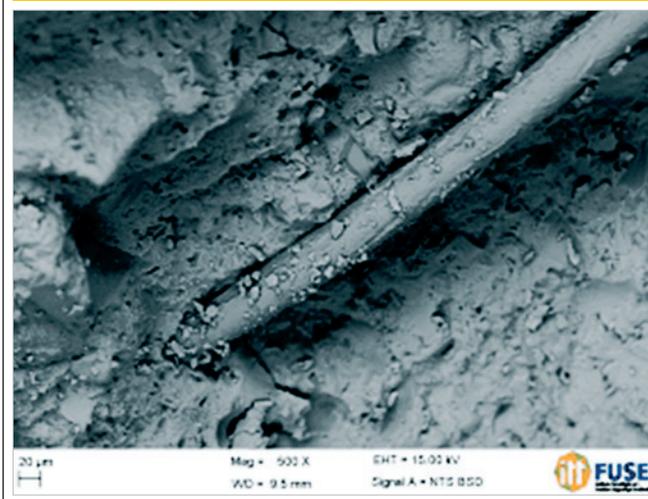
Figura 12 - Imagem de MEV da massa densa sem visualização dos cristais hidratados na interface entre a matriz e a fibra metálica

fibra metálica. Esta região comumente aponta fragilidade e geração de vazios ou menor densidade da pasta, todavia, na amostra analisada, caracterizou-se por densidade homogênea sem que fosse possível a visualização dos cristais hidratados. A pressão confinante aplicada após a mistura do CPR em seu estado fresco reduz seus vazios. A Figura 13 obtida na MEV mostra o sulco onde a fibra de aço estava inserida e foi retirada na decorrência do corte da mistura, onde é possível a percepção de que a fibra estava em sua totalidade envolta pela matriz do compósito. Esta região de interface comumente aponta fragilidade e geração de vazios ou menor densidade da pasta, todavia, na amostra analisada, caracterizou-se por densidade homogênea sem que fosse possível a visualização dos cristais hidratados, como supracitado.

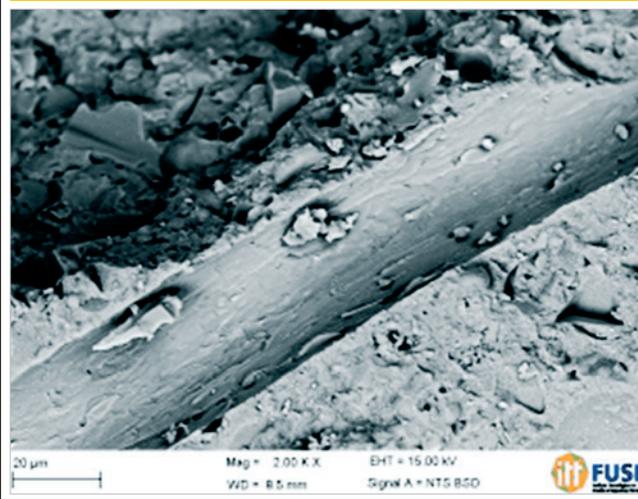
Figura 13 - Imagem de MEV sulco deixado pela fibra arrancada na fratura do corpo de prova
