Soldagem Unilateral com Suporte Cerâmico de Cordierita

(One-Sided Welding with Cordierite Ceramic Backing)

Luciana Lezira Pereira de Almeida¹, Luiz Cláudio Soares Tatagiba¹, Ruben Rosenthal¹, Ronaldo Pinheiro da Rocha Paranhos¹

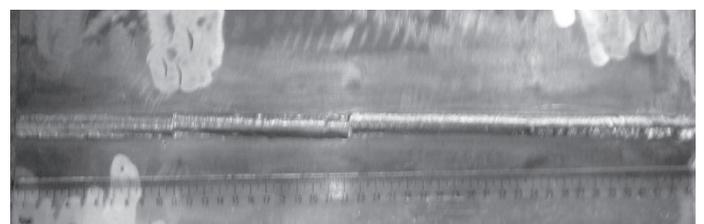
Figura 9 Resultado da Inspeção visual do cordão de solda (a) acabamento e (b) raiz da solda

Em relação a segunda etapa do trabalho, esta teve como objetivo avaliar uma junta soldada com a técnica de soldagem unilateral. A figura 9 apresenta o aspecto do cordão de solda sendo (a) parte superior e (b) raiz da solda. A inspeção visual e por líquido penetrante não detectaram descontinuidades superficiais e também não foi observada adesão de material cerâmico no cordão de solda.

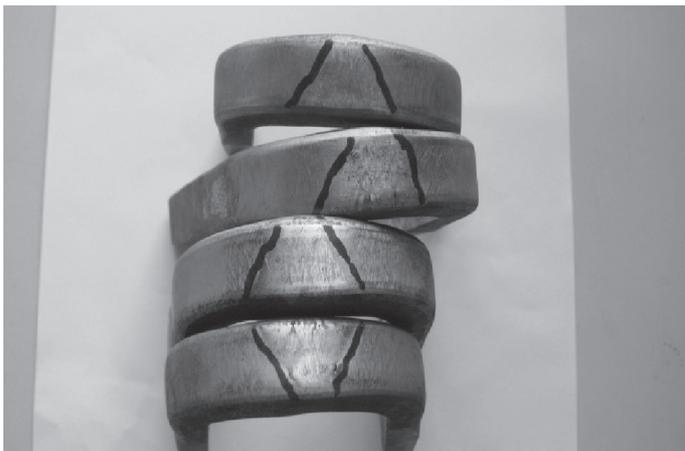
Figura 11 Resultado dos ensaios de: (a) dobramento e (b) tração

A figura 11(a) apresenta os 4 corpos de prova após o ensaio de dobramento. Não foram observadas indicações de descontinuidades maiores que 3,0 mm, que é o critério de aceitação previsto na seção IX do Código ASME. Todos os corpos de prova foram considerados aprovados.

A figura 11(b) mostra os corpos de prova do ensaio de tração após o ensaio, podendo ser observado que estes romperam no metal base, em regiões distantes da solda. Os valores da resistência à tração são mostrados na tabela 5. Comparando com os valores especificados para o aço A-36, pode-se concluir que a resistência à tração encontra-se dentro da faixa determinada para este tipo de aço. Estes resultados indicam que o procedimento de soldagem adotado com o uso de suporte cerâmico de cordierita foi correto e que tanto a zona fundida quanto a ZTA apresentam ductilidade e resistência mecânica compatíveis com o metal base.

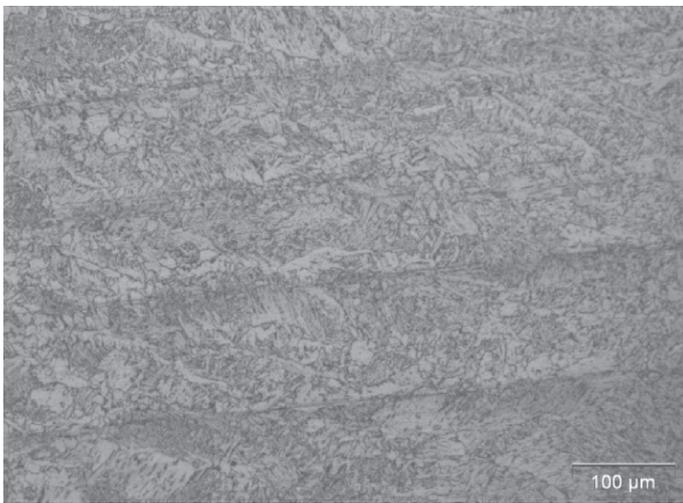
Figura 12 Micrografia da seção transversal do primeiro passe de solda. (a) aumento de 200X e (b) aumento de 500X. Sendo: 1- AF, 2- PF(G) e 3-FS(A)

As figura 12 mostra a microestrutura do passe de raiz da junta soldada com vários passes. Pode ser observado uma quantidade significativa de ferrita com segunda fase alinhada (FS(A)) e ferrita de contorno de grão (PF(G)), e alguma ferrita acicular (AF). Nesta análise qualitativa não foi verificada a presença de martensita (M) nem de agregado ferrita-carbeto (FC). A microestrutura obtida é típica do metal de solda de aços ferríticos baixo carbono e compatível com os valores de dureza observados.

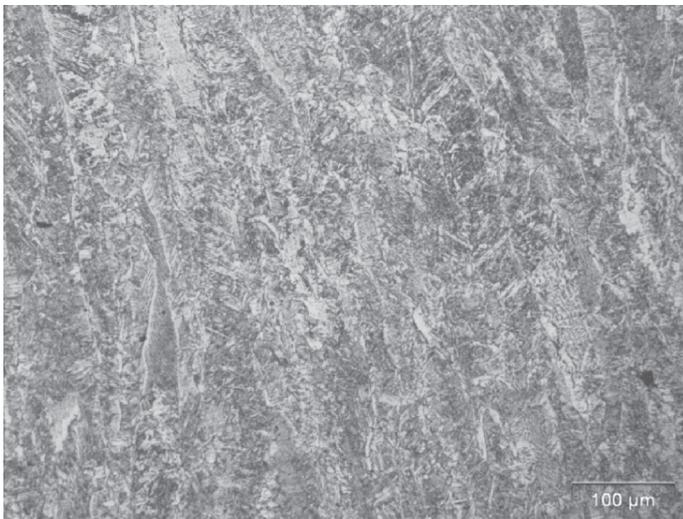
Figura 13 Micrografia da seção transversal do último passe de solda. (a) aumento de 200X e (b) aumento de 500X. Sendo: 1- AF, 2- PF(G) e 3-FS(A)

A figura 13 apresenta a microestrutura do último passe de solda. Pode-se observar uma microestrutura parecida com a observada no passe de raiz. Estas estruturas são típicas dos cordões de solda realizados com o processo MIG-MAG com arame ER70S-6.
