Principais complicações da artroplastia de quadril: ensaio iconográfico

Main complications of hip arthroplasty: pictorial essay

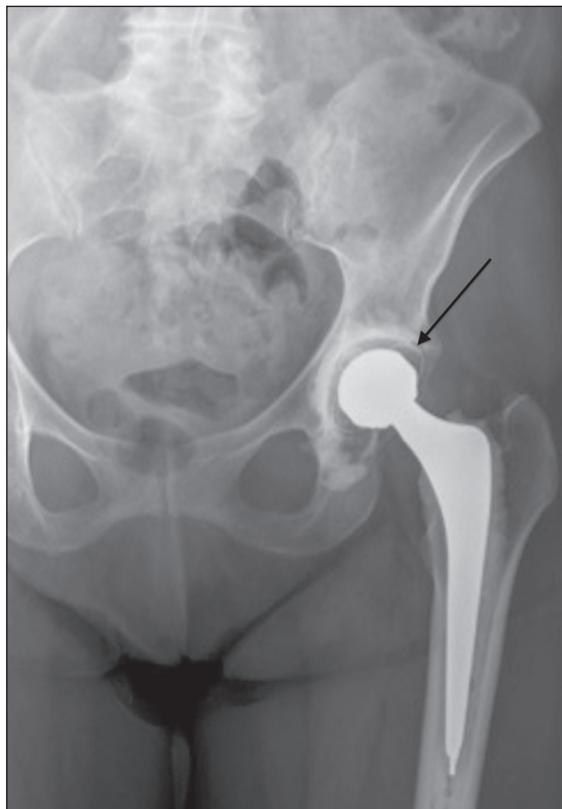
Figura 1. Prótese total do quadril esquerdo (seta) bipolar, cimentada no fêmur e acetábulo, sem evidências de solturas. Componente acetabular de polietileno.

O termo artroplastia total é utilizado quando tanto a cabeça femoral quanto o acetábulo são substituídos por dispositivos protéticos fixos. A fixação dos materiais da prótese pode se dar com ou sem cimento, seja ele no componente femoral e/ou no acetabular (Figura 1)^(1–3).

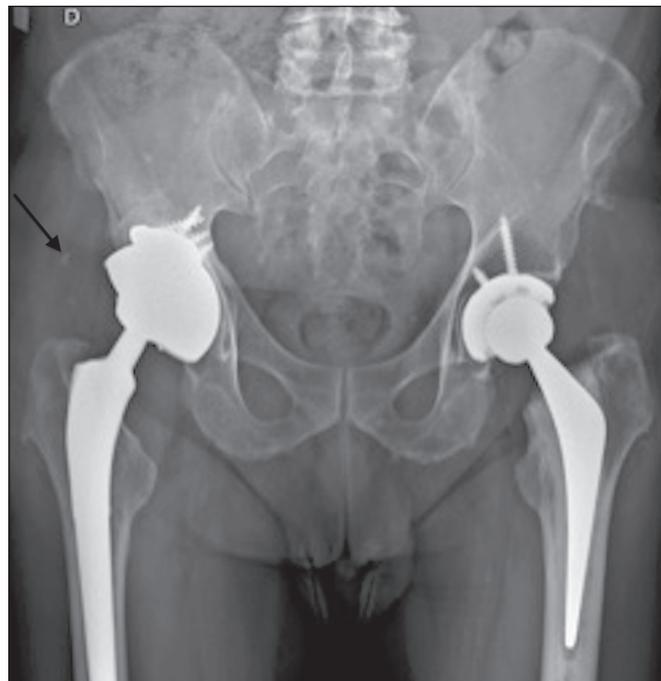
Figura 2. Radiografia anteroposterior do quadril direito com calcificação heterotópica grau I em projeção de partes moles laterais à direita (seta). Artroplastia total dos quadris com prótese de componente acetabular parafusado, sem sinais de soltura pelo método.

Brooker et al. classificaram as ossificações heterotópicas em quatro graus, de acordo com os achados na incidência anteroposterior da radiografia do quadril⁽³⁾: grau 0 – ausência de ossificação heterotópica; grau I – um ou dois focos de ossificação heterotópica menores que 1 cm cada (Figura 2); grau II – ossificação ou osteófitos ocupando menos que a metade do espaço entre o fêmur e a pelve (Figura 3); grau III – ossificação ou osteófitos ocupando mais da metade do espaço entre o fêmur e a pelve (Figura 4); grau IV – pontes de ossificação entre a pelve e o fêmur (anquilose aparente do quadril) (Figura 5).

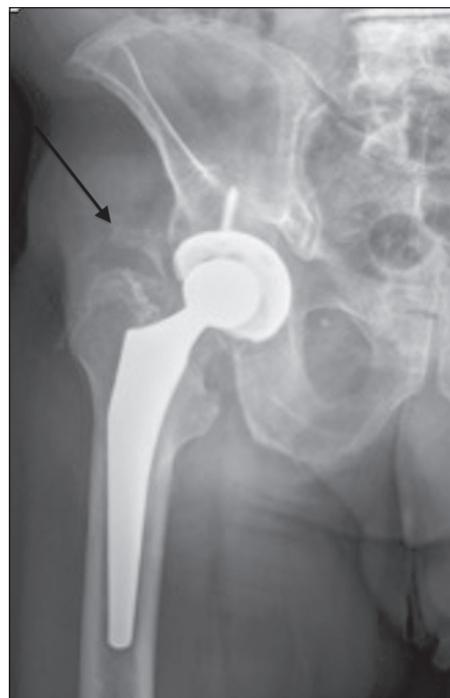
Figura 3. Artroplastia total do quadril direito com componente acetabular parafusado e haste femoral intramedular, sem sinais de soltura ou falha do material. Ossificações heterotópicas peritrocantéricas à direita grau II (seta).

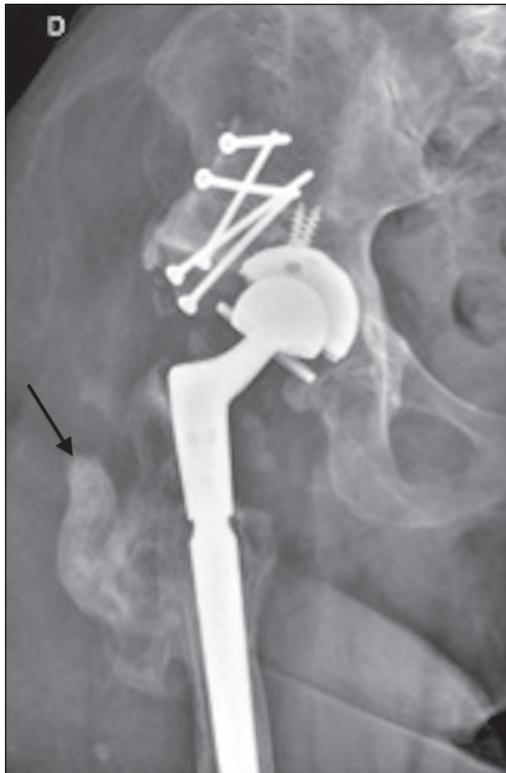
Figura 4. Radiografia anteroposterior do quadril direito com sinais de artroplastia total e enxertia óssea, sem sinais de soltura. Ossificação heterotópica grau III em partes moles junto aos sítios de manipulação cirúrgica (seta).

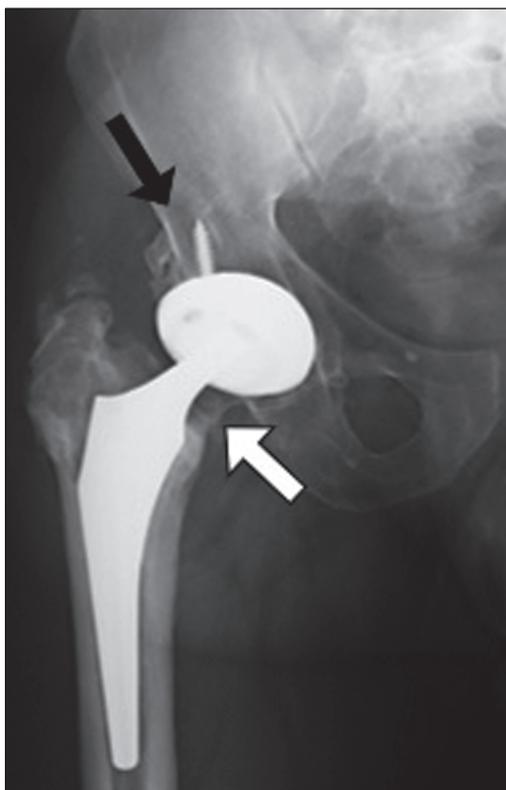
Figura 5. Radiografia anteroposterior do quadril direito com prótese total bipolar e pequena reabsorção (osteólise - seta preta) do parafuso no componente acetabular. Ossificação heterotópica grau IV entre o fêmur e a borda inferior do acetábulo (seta branca). Observa-se também espessamento cortical sem reação periosteal (*stress shield*).

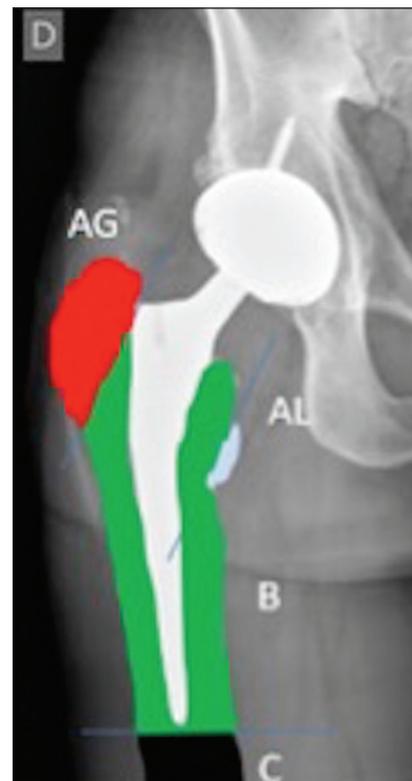
Figura 6. Classificação de Vancouver para as fraturas periprotéticas.

De acordo com a classificação de Vancouver, que foi introduzida por Duncan et al.⁽⁶⁾ e se baseia na localização da fratura (Figura 6), na estabilidade da haste metálica femoral e no estoque ósseo no fêmur proximal, as fraturas periprotéticas podem ser divididas em três tipos: A, B e C⁽⁶⁾.

A fratura tipo A tem localização trocântérica e pode se manifestar no trocanter femoral maior (AG) ou menor (AL). A fratura tipo B se localiza ao redor ou logo distal à haste, sendo B1 (Figura 7) se a prótese for estável, B2 (Figura 8) se a prótese for instável e B3 se o paciente tiver estoque ósseo inadequado. Já as fraturas tipo C ocorrem abaixo da haste femoral.

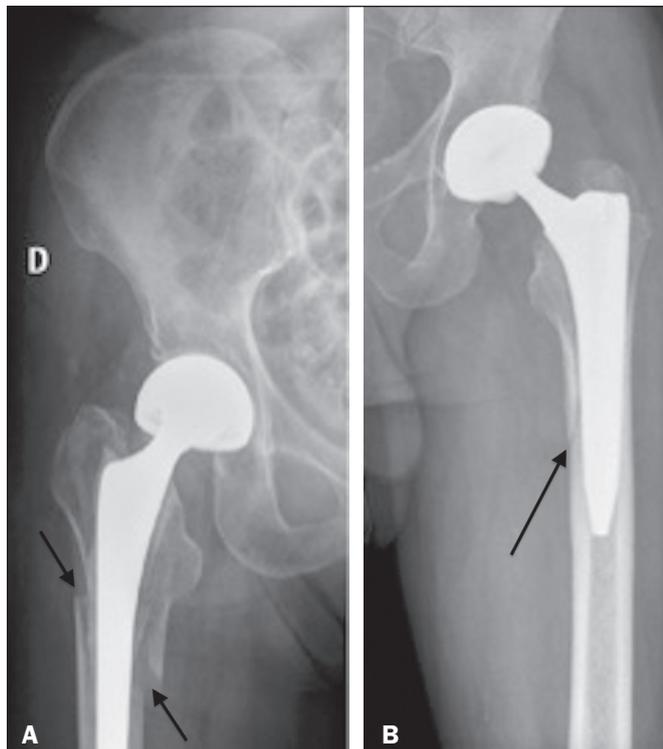
Figura 7. A: Radiografia anteroposterior do quadril direito mostrando fratura periprotética (setas) no componente femoral (Vancouver B1). **B:** Radiografia anteroposterior do quadril esquerdo demonstrando fratura cortical (seta) na margem medial do componente protético femoral (Vancouver B1).

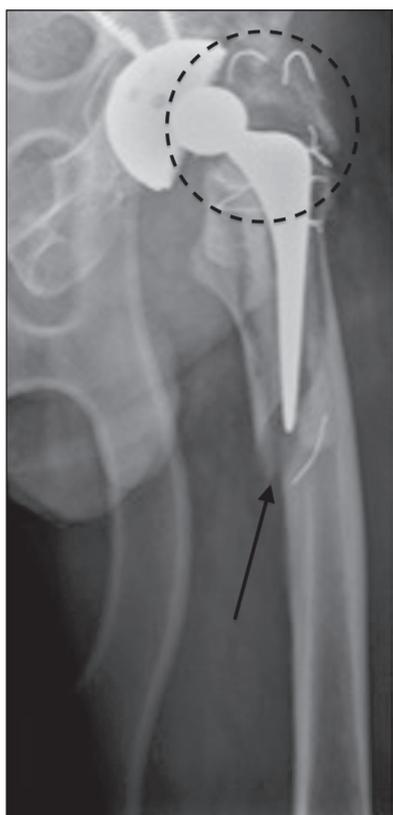
Figura 8. Radiografia anteroposterior do quadril esquerdo identificando fratura periprotética junto à haste femoral distal (seta), com sinais de instabilidade da prótese (Vancouver B2). Fratura do trocanter femoral maior com rotura das amarras metálicas (círculo pontilhado).

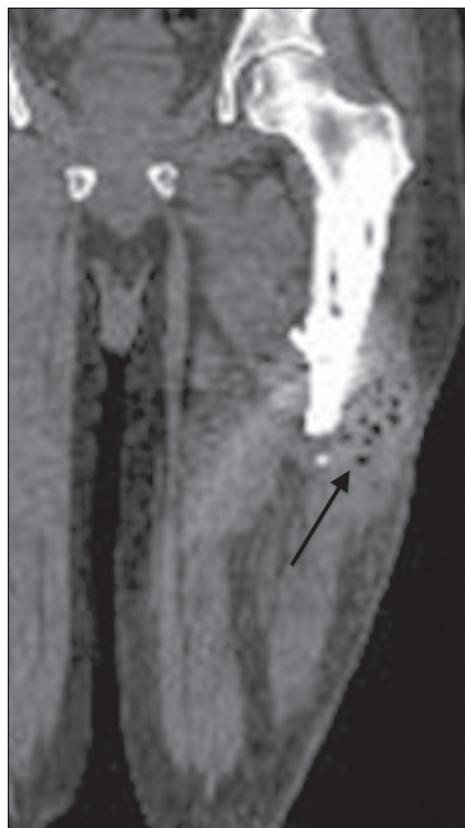
Figura 9. Tomografia computadorizada no plano coronal de paciente com prótese infectada de fêmur esquerdo. Formação ovalada (seta) medindo 9,1 x 2,3 cm, com bolhas de gás de permeio, localizada no terço médio da coxa esquerda, em contato com a haste femoral da prótese, sugestivo de abscesso.

a presença de reação periosteal femoral ou doença rapidamente progressiva são indicativos de soltura séptica^(7,8). Outro achado que pode estar relacionado com infecção é a presença de derrame articular ou líquido periarticular⁽⁷⁾, assim como coleções periprotéticas (Figura 9).

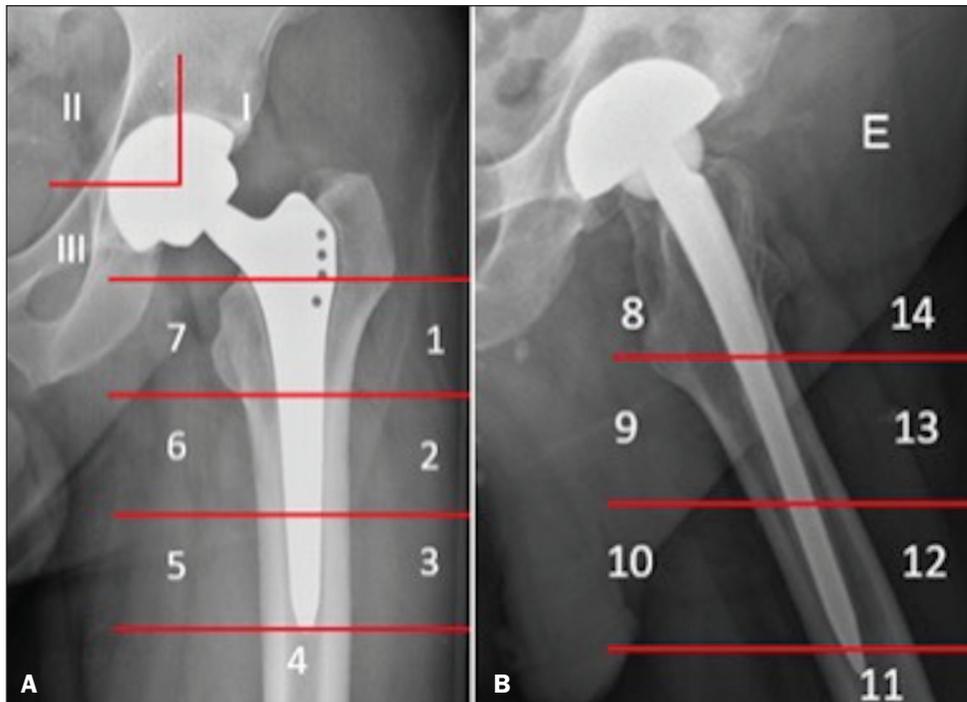
Figura 10. Zonas femorais e acetabulares na avaliação da osteólise. **A:** Radiografia anteroposterior mostrando as sete zonas femorais e três zonas acetabulares. **B:** Radiografia em perfil demonstrando as sete zonas femorais adicionais.

A descrição do local das lucências deve seguir a descrição ortopédica padronizada das zonas femorais e acetabulares. As regiões em torno do componente acetabular são divididas em três zonas iguais (I, II e III), de lateral para medial. Quanto às zonas femorais, são sete na incidência anteroposterior e outras sete adicionais na incidência em perfil. As três primeiras são de proximal para distal ao longo do aspecto lateral da haste femoral, a zona 4 na ponta da haste e as zonas 5 a 7 de distal para proximal ao longo do aspecto medial da prótese. Na incidência em perfil, as zonas 8 a 14 seguem o mesmo padrão, com

início no aspecto anterior e proximal da haste^(7,8) (Figura 10). Apresentamos alguns exemplos práticos de osteólise femoral e acetabular (Figuras 11, 12 e 13).

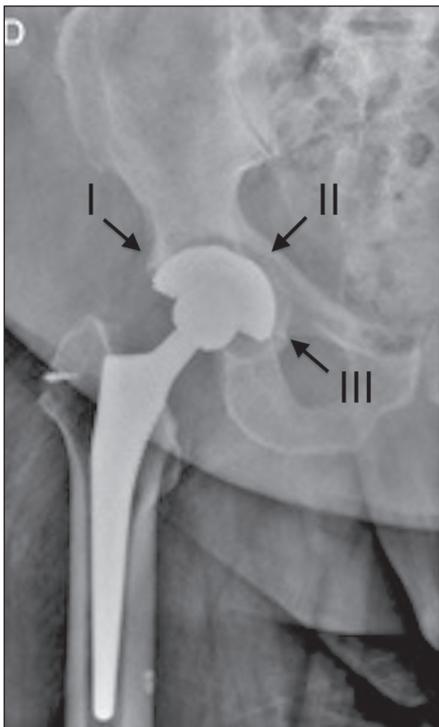
Figura 11. Radiografia anteroposterior do quadril direito com osteólise nas zonas I, II e III (setas) do componente acetabular direito.

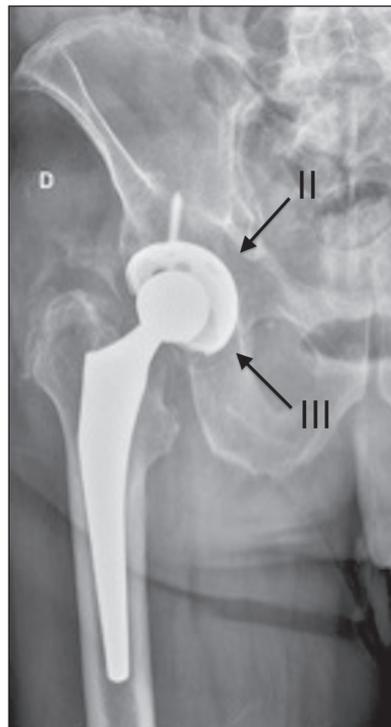
Figura 12. Radiografia anteroposterior do quadril direito com osteólise nas zonas II e III (setas) do componente acetabular.

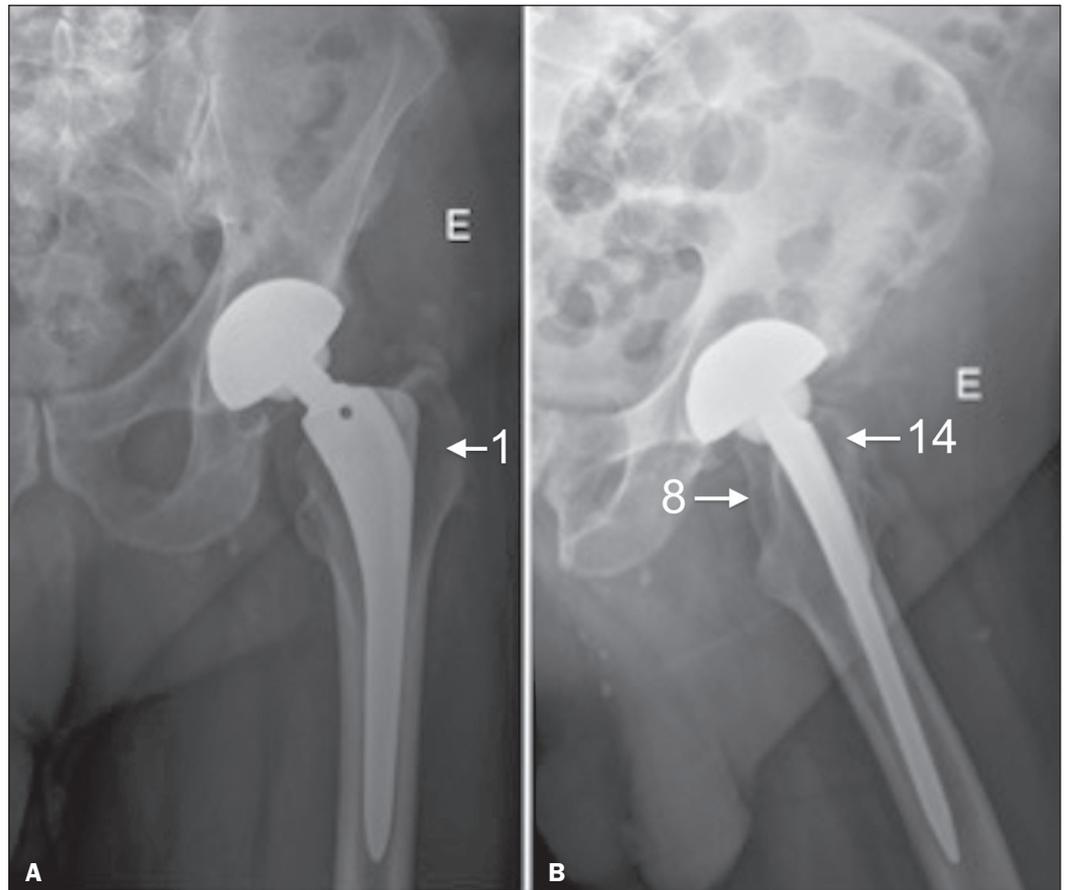
Figura 13. Radiografia do quadril esquerdo em anteroposterior (A) e perfil (B) com osteólise nas zonas femorais 1, 8 e 14 (setas).

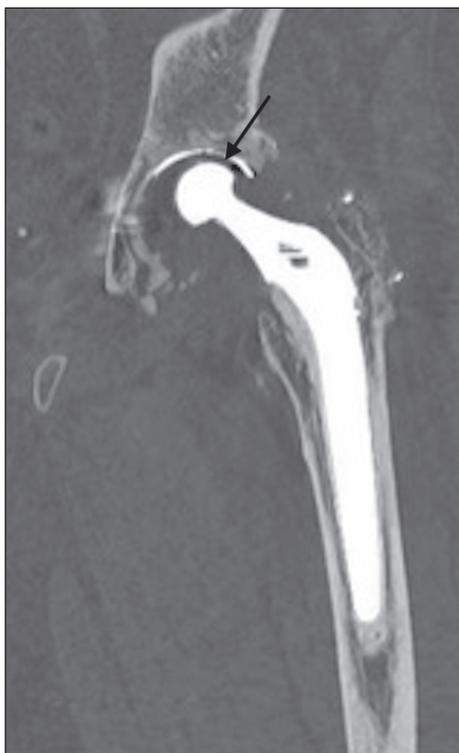
Figura 14. Tomografia computadorizada do quadril esquerdo no plano coronal. Artroplastia total do quadril esquerdo com redução do espaço superior entre os componentes capital metálico e acetabular (seta), inferindo desgaste do polietileno.

radiográfico característico é definido como o posicionamento assimétrico da cabeça femoral na taça acetabular no estudo com carga⁽⁸⁾ (Figuras 14 e 15).

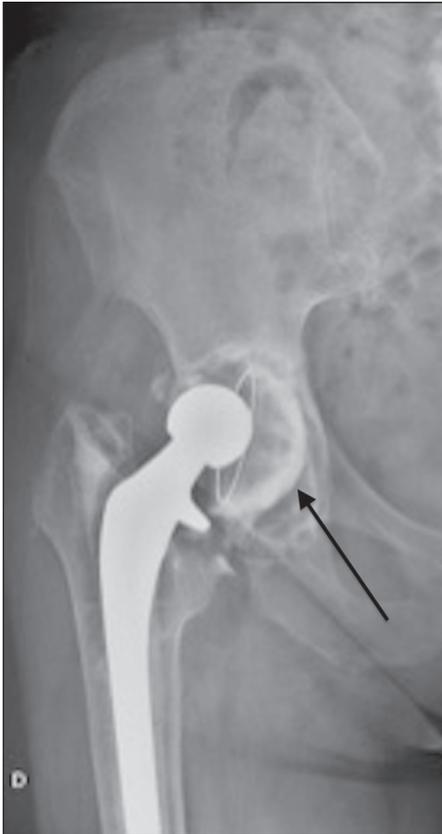
Figura 16. Radiografia anteroposterior do quadril direito. Artroplastia total do quadril direito com verticalização e luxação do componente acetabular à direita (seta).

três meses após a cirurgia e cinco anos após a cirurgia, a luxação não traumática é geralmente decorrente de frouxidão da pseudocápsula articular e dos tecidos moles adjacentes, seja por imaturidade (nos primeiros três meses) ou lassidão (após cinco anos). Entre três meses e cinco anos após a cirurgia, a luxação decorre geralmente do mau posicionamento dos seus componentes, como, por exemplo, o componente acetabular, que pode estar inclinado verticalmente, antevertido e retrovertido⁽⁹⁾ (Figura 16).

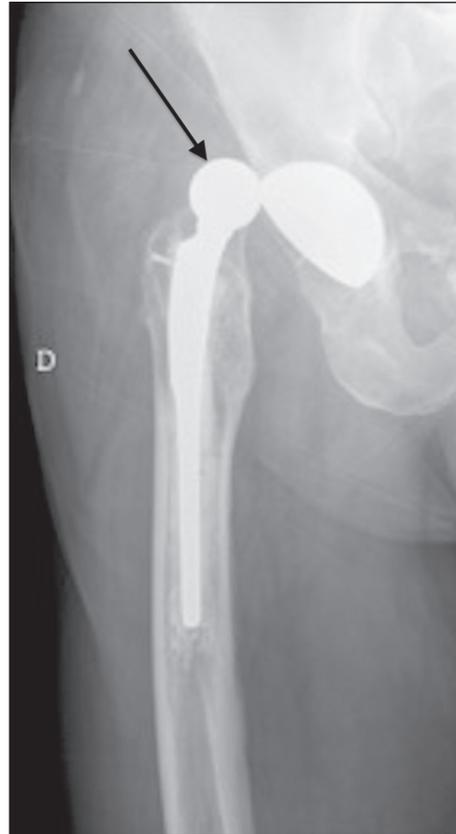
Figura 17. Radiografia anteroposterior do quadril direito. Luxação posterossuperior do componente femoral da artroplastia do quadril direito (seta) cinco anos após o procedimento.

As luxações precoces dos componentes protéticos geralmente são manejadas conservadoramente, ao passo que as que ocorrem após cinco anos da artroplastia geralmente requerem manejo cirúrgico⁽¹⁰⁾ (Figura 17).
