Luxação espontânea do polietileno após artroplastia de revisão de joelho: relato de caso[☆]

Serviço de Ortopedia e Traumatologia, Santa Casa de Porto Alegre, Porto Alegre, RS, Brasil

Spontaneous dislocation of the polyethylene component following knee revision arthroplasty: case report

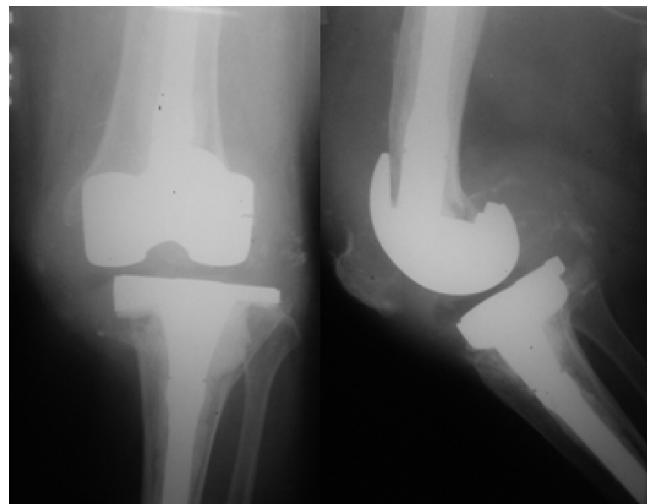
Figura 1 – Radiografias em AP e P do joelho esquerdo que demonstram prótese de revisão sem sinais de soltura e luxação do polietileno tibial.

Em 2012 a paciente procurou a emergência do hospital, com queixas de dor súbita e instabilidade no joelho operado após esforço físico abrupto. Ao exame, havia instabilidade grosseira do joelho, derrame articular e dor difusa. Apesar de a hipótese diagnóstica inicial apontar para a possibilidade de fratura periprotética, as radiografias demonstraram deslocamento do polietileno tibial (**fig. 1**).

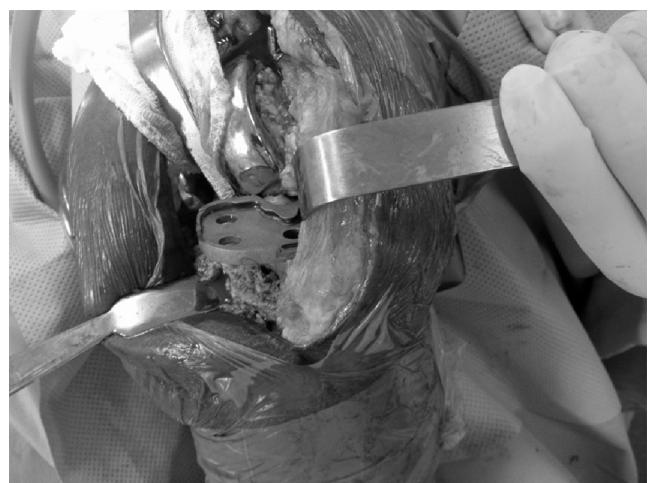
A paciente, então, foi submetida a nova revisão. No ato cirúrgico, foi evidenciada área de osteólise na metáfise tibial proximal medial, além da luxação do polietileno (**fig. 2**). Apesar disso, a haste tibial apresentava estabilidade adequada. Procedeu-se, assim, à troca do polietileno e à inserção de uma cunha metálica medial maior (**figs. 3 e 4**).

Figura 2 – Imagem clínica do transoperatório da revisão da artroplastia do joelho esquerdo que demonstra osteólise na metáfise tibial medial.

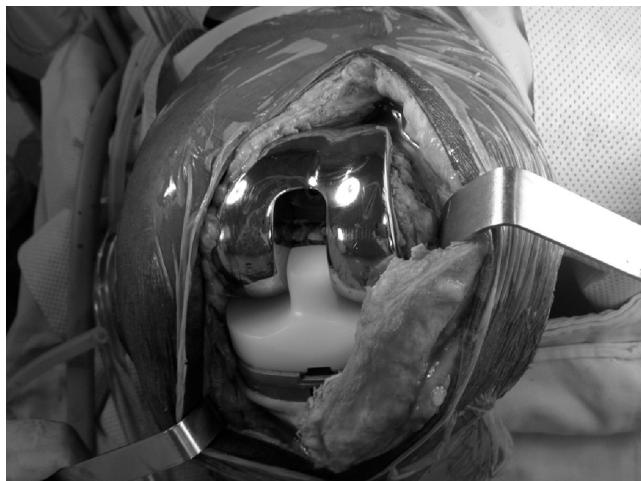
Figura 3 – Imagem clínica do transoperatório (resultado final) da revisão da artroplastia do joelho esquerdo.

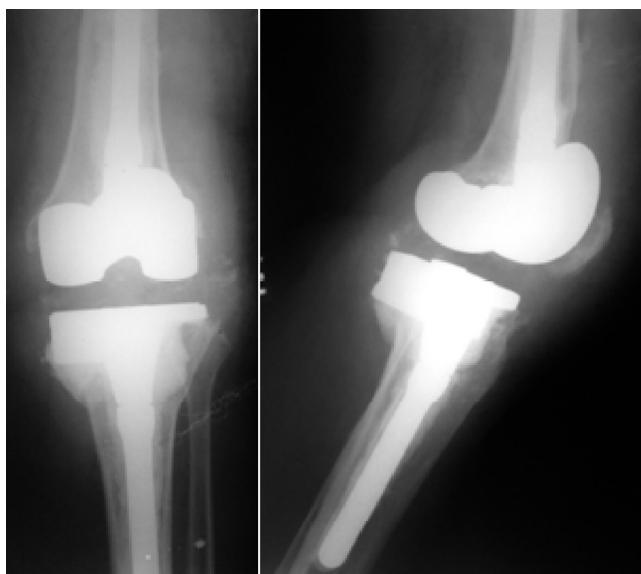
Figura 4 – Radiografia em AP e P do joelho esquerdo que demonstra controle pós-operatório de revisão de artroplastia, com troca do polietileno e de cunha metálica tibial medial.
