Risco associado a movimento de massa no Morro Boa Vista (Vila Velha/ES): da caracterização do território à necessidade de políticas públicas

Risk associated with mass movement in the Boa Vista Hill (Vila Velha/Espírito Santo): from territory characterization to the need for public policies

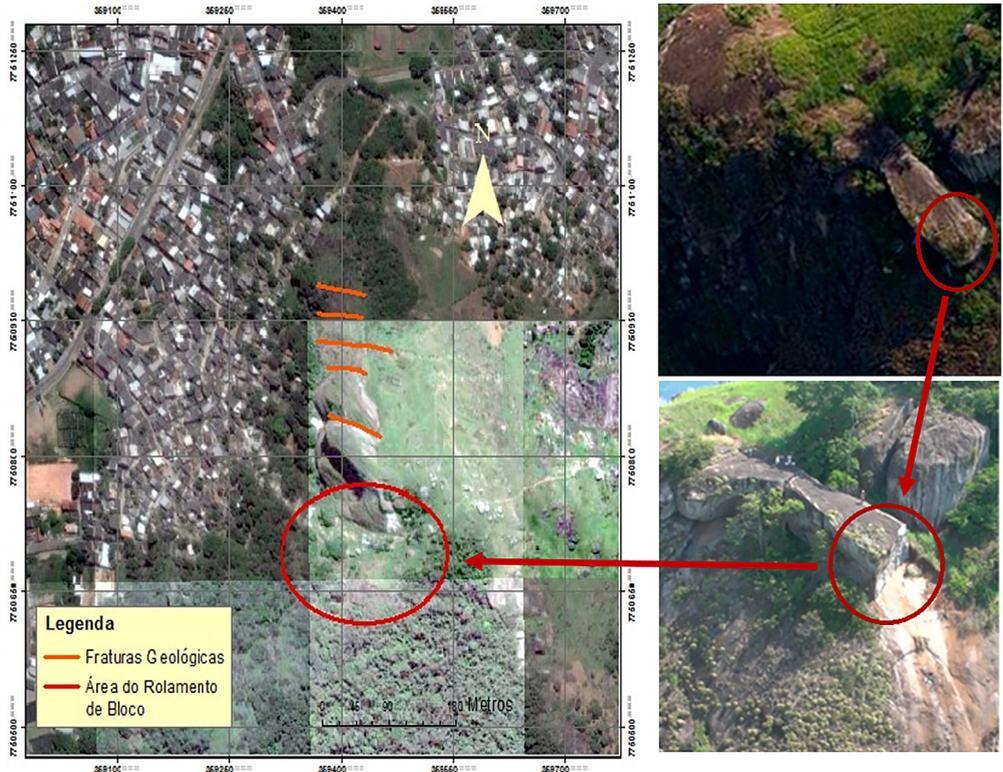
Figura 1 – Área do rolamento de bloco e o antes e o depois do desprendimento

Os afloramentos do MBV ocorrem intensamente fraturados, com fraturas de orientação, preferencialmente, Leste-Oeste (Figura 1). O fraturamento associado às condições climáticas que antecederam ao desastre foi correlacionado à causa do movimento de massa por vários órgãos em seus pareceres, como a Defesa Civil estadual. No entanto, essa interpretação não é conclusiva devido à falta de estudos mais detalhados e, também, à abordagem do requisito tectônico, constituído de eventos sísmicos naturais ou induzidos por atividades antrópicas, além do requisito ocupação humana.
