# Estação de envelhecimento natural para análise de degradação da absorptância de telhas e monitoramento de temperaturas superficiais

*Natural weathering rack to assess solar absorptance degradation of tiles and surface temperature measurements*

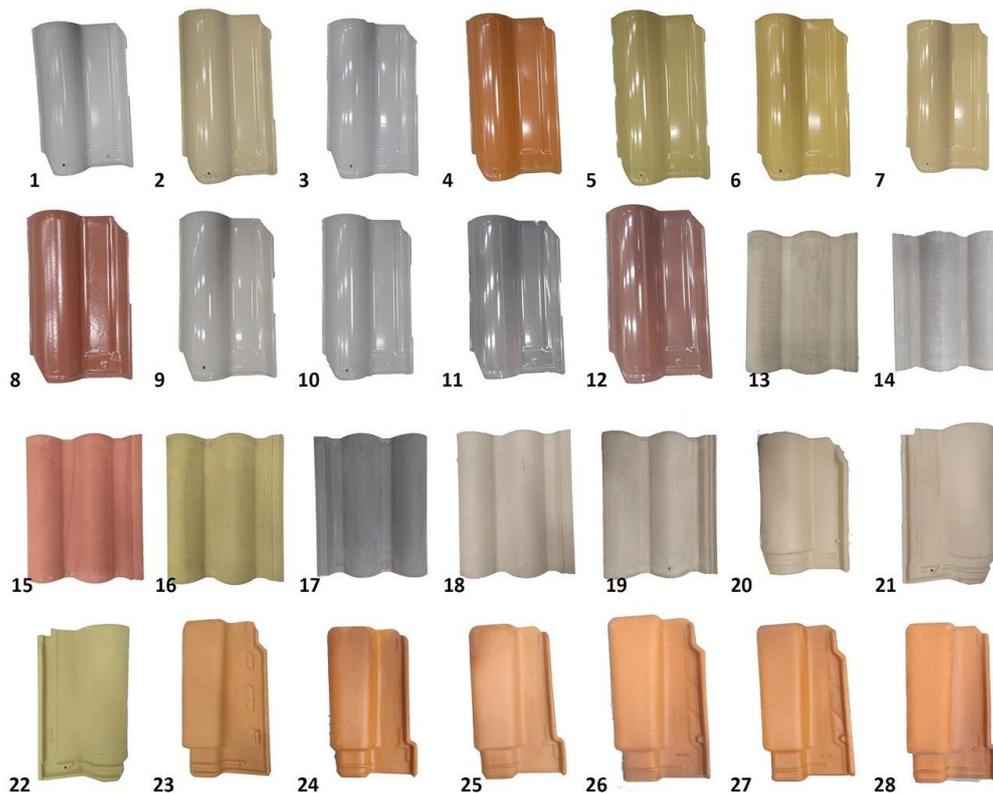
Figura 1 - Telhas selecionadas para exposição ao tempo

Para a primeira pesquisa realizada na estação de envelhecimento natural, ainda em andamento, foram selecionadas 28 diferentes telhas (Figura 1), divididas em três grupos de materiais: telhas cerâmicas esmaltadas (numeradas de 1 a 12), telhas de concreto (13 a 19) e telhas cerâmicas convencionais (20 a 28). As telhas cerâmicas esmaltadas são aquelas cujas cores são fixadas através da aplicação de uma resina acrílica após a queima da telha. As telhas de concreto apresentam colorações diferentes, cuja pigmentação é realizada diretamente na massa, tingindo toda telha, e não apenas a superfície superior, como ocorre nas telhas esmaltadas. Para o caso das telhas cerâmicas convencionais coloridas (telhas 20, 21 e 22), a pigmentação se difere do processo das telhas esmaltadas porque sua aplicação ocorre por meio de uma camada de tinta em pó derivada de aquecimento em altas temperaturas. Já a telha cerâmica número 24 é a única amostra entre as cerâmicas que possui resina transparente aplicada em sua superfície para impermeabilização da peça.

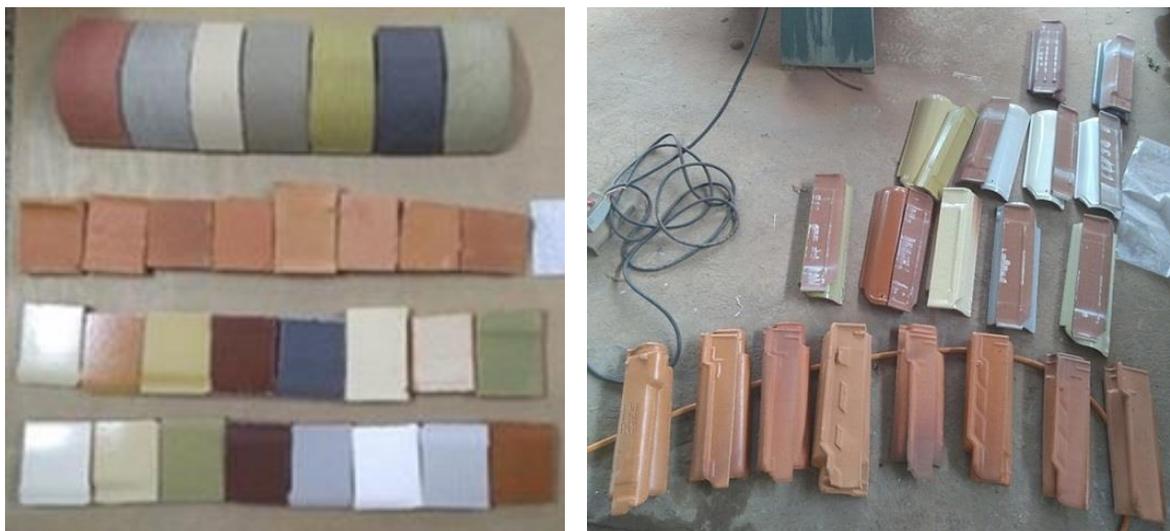
Figura 2 - Amostras extraídas das telhas para exposição ao tempo

menores em dimensões aproximadas entre 5 cm e 10 cm (Figura 2a), no total de quatro amostras para cada telha (para as medidas de 0, 3, 6 e 24 meses de exposição). A parte maior da telha, que não foi cortada em partes menores, também foi exposta na base de envelhecimento (Figura 2b). Nestas peças maiores, o processo de envelhecimento natural da telha ocorre de forma mais homogênea que nas amostras menores, aproximando-se ao que ocorre nas coberturas de edificações. Portanto, com esses elementos é possível avaliar o impacto da degradação da absorvância nas temperaturas superficiais das telhas, cujo espaço livre na superfície inferior acomoda melhor os termopares.

(a) Amostras menores para laboratório

(b) Parte maior para termopares

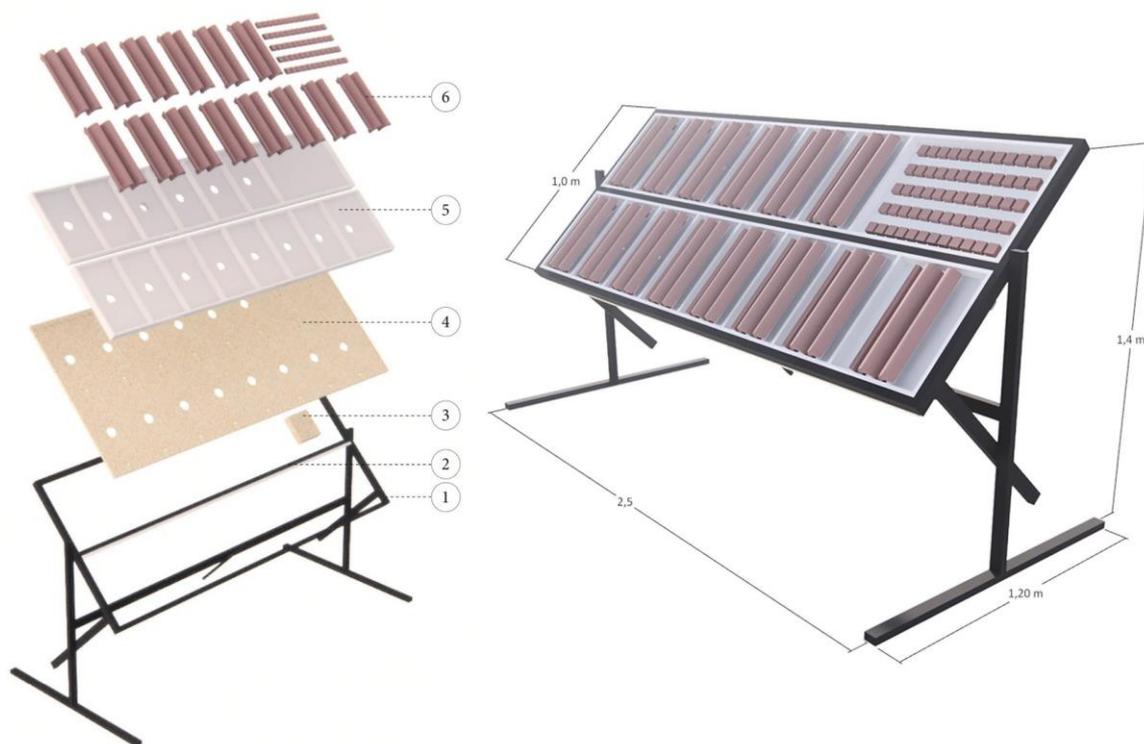
Figura 3 - Projeto da estação de envelhecimento

Assim como na pesquisa de Pereira (2014), discutido anteriormente, buscou-se também permitir o monitoramento simultâneo e contínuo das temperaturas superficiais inferiores das telhas, de tal forma que o desempenho térmico dos revestimentos pudesse ser avaliado ao longo do tempo, considerando-se as variações cíclicas de dia e noite e as diferentes épocas do ano. Esse é um diferencial importante da estação de envelhecimento proposta, em comparação com as estações comumente utilizadas em estudos de degradação dos materiais. Na Figura 3 é apresentada uma vista geral da estação projetada e uma vista explodida com detalhamento de todos os componentes e camadas que fazem parte da estrutura, conforme descrito no Quadro 1.

Item	Nome da peça	Função	Material
1	Estrutura	Sustentar toda a carga das amostras a serem analisadas, permitindo um giro da mesa de apoio de 0° a 80°.	Tubo de aço galvanizado da marca Metalon, 30x40 - 1,25 mm
2	Canaleta	Organizar a distribuição dos termopares ao longo da mesa de apoio.	Canaleta em alumínio para passagem de fios elétricos
3	Caixote	Organizar a chegada dos termopares, advindos do sistema de aquisição de dados.	Chapa de OSB ( <i>Oriented Strand Board</i> )
4	Suporte	Apoiar as amostras a serem analisadas.	Chapa de OSB ( <i>Oriented Strand Board</i> )
5	Divisórias	Isolar as amostras de qualquer superfície que pudesse interferir no monitoramento das temperaturas.	Placas de isopor com espessura de 15 mm
6	Amostras	Objeto de análise.	Telhas de diferentes materiais e acabamentos

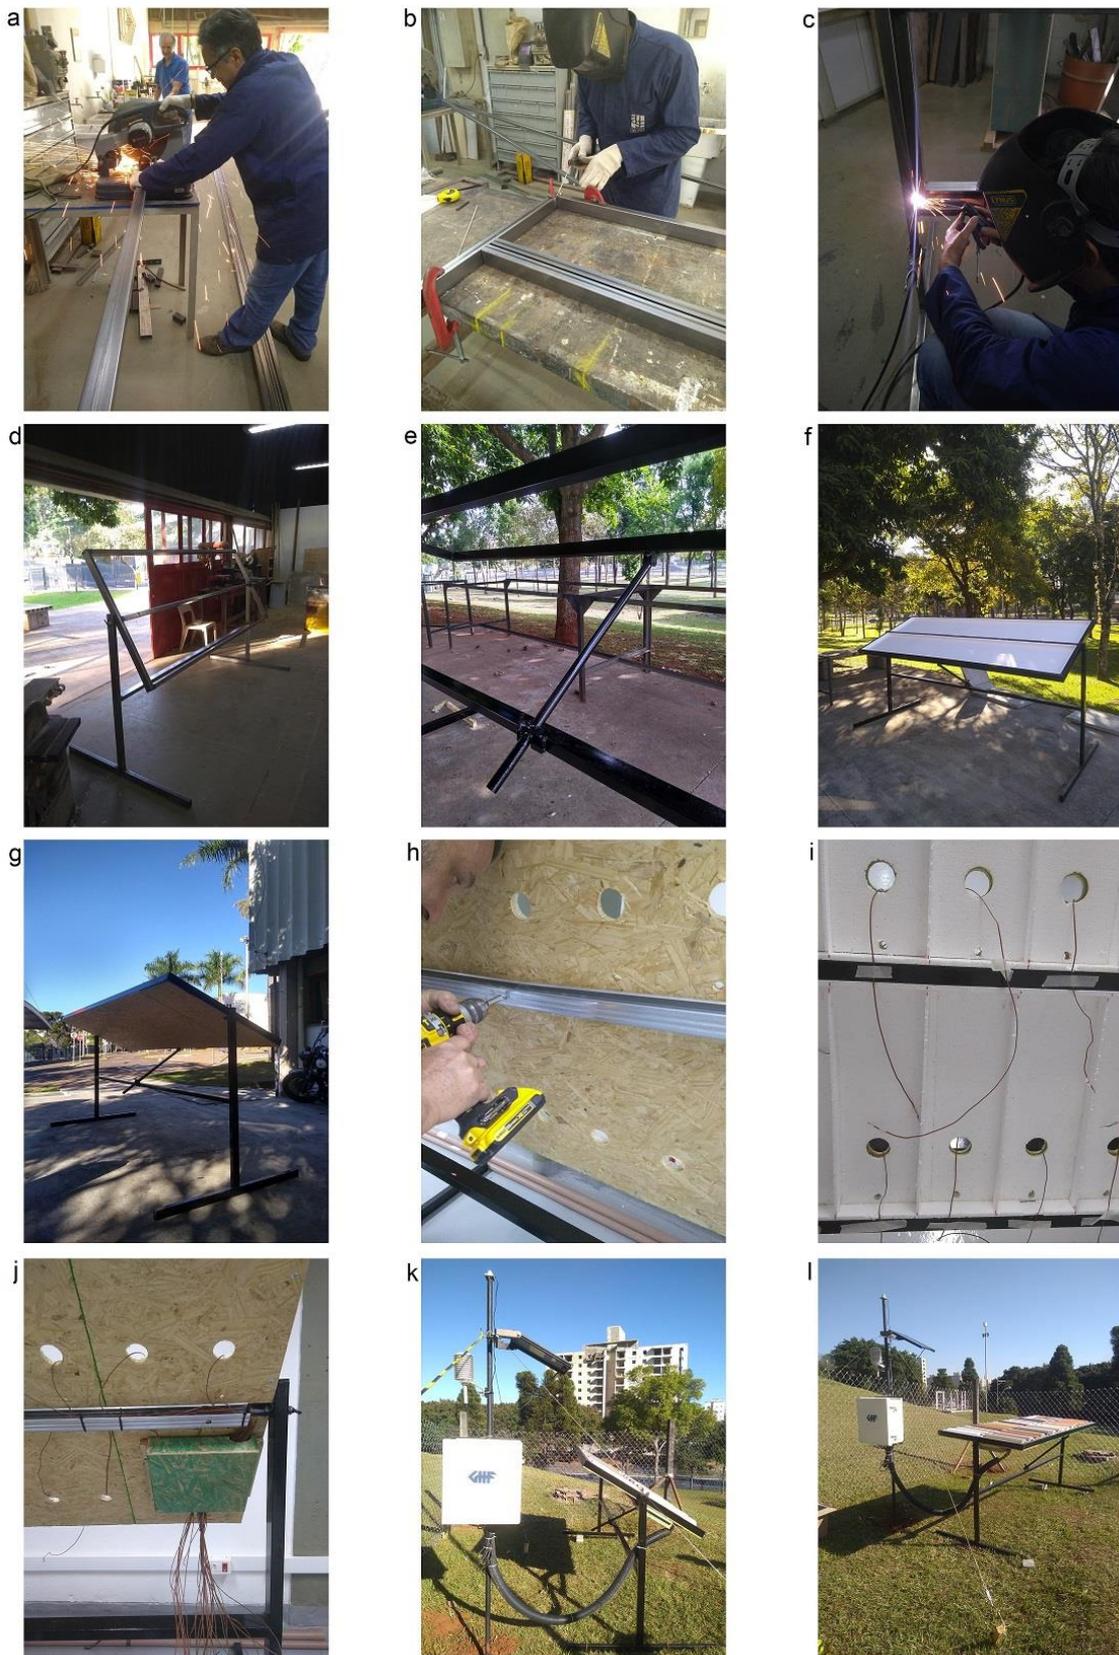
Figura 4 - Passo a passo da execução da estrutura da estação

Na Figura 4 é apresentado o passo a passo das etapas de execução da estação de envelhecimento natural, a qual foi inteiramente construída pelos técnicos do Instituto de Arquitetura e Urbanismo da USP, em São Carlos. A materialidade do sistema consiste em uma estrutura de tubos de aço galvanizado, soldado e pintado (Figuras 4a a 4e), e placas de madeira do tipo OSB (Figura 4g), parafusadas no aço galvanizado, cuja função é vedar os vazios deixados pela estrutura metálica e servir de base de apoio para expor as amostras. A fim de garantir o isolamento térmico entre a estrutura metálica e as telhas – e entre telhas –, todo o suporte formado pelo aço galvanizado e pelo OSB foi forrado com placas de isopor, com espessura de 15 mm (Figura 4f), coladas com silicone. Após a montagem final da estrutura da mesa, recortes circulares (Figura 4h) foram realizados nas extremidades da mesa e nos centros de cada nicho que receberia determinada telha. Utilizando uma furadeira e uma serra-copo, tais aberturas foram feitas para escoar a água pluvial que poderia ficar acumulada nas arestas da estrutura metálica e permitir a passagem de toda a instalação prevista para realizar as medições desejadas (Figura 4i).

Após o processo de montagem do sistema (Figura 4), a estrutura foi alocada na Área I do câmpus (Figura 5), sem a presença de vegetação alta, que pudesse sombrear de forma significativa as amostras analisadas. Além disso, a proximidade a uma avenida de grande movimento e a consequente exposição das superfícies aos materiais particulados presentes no ar tornam a análise de envelhecimento das telhas ainda mais fiel à degradação ocorrida habitualmente nos sistemas de cobertura urbanos em cidades de médio porte, já que a maioria das áreas urbanas está sujeita à poluição atmosférica proveniente de veículos automotores, atividades industriais, entre outros. No entanto, é importante frisar que cada cidade possui especificidades relacionadas ao material particulado de seu território e, conseqüentemente, distintas características do ambiente atmosférico urbano, assim como da incidência de radiação solar global sobre as superfícies. Sendo assim, o modo como o envelhecimento ocorre em diferentes localidades pode influenciar substancialmente em casos comparativos extremos. Esse fator deve ser considerado nas análises dos resultados.

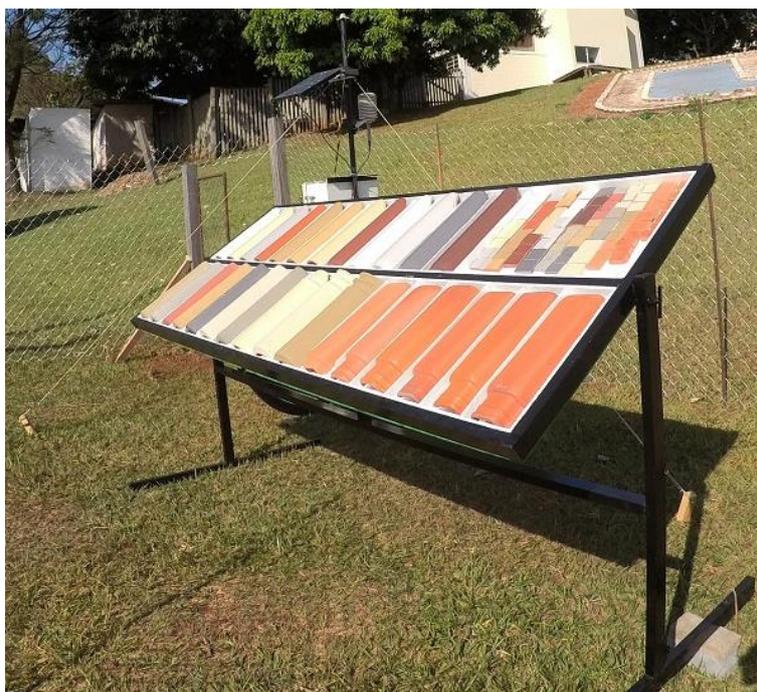
Figura 6 - Estação de envelhecimento finalizada e em funcionamento

Após o transporte da estrutura montada para o local final da exposição, as amostras foram instaladas, conforme previsto em projeto, e a estação de envelhecimento começou a funcionar (Figura 6). As peças maiores, recortadas de modo a manter a curvatura da telha, receberam as instalações dos termopares para o monitoramento das temperaturas superficiais ao longo do tempo. Já as amostras menores não possuíam sistema de monitoramento de temperatura conectado a elas, pois seriam removidas para análises em laboratório das alterações das propriedades ópticas das telhas expostas. Em função da limitação de tamanho das amostras pelo espectrofotômetro, tais peças foram recortadas das telhas originais com o único intuito de mensurar a alteração da absorvância das superfícies através da retirada de uma amostra de cada telha periodicamente, totalizando 24 meses de experimento.

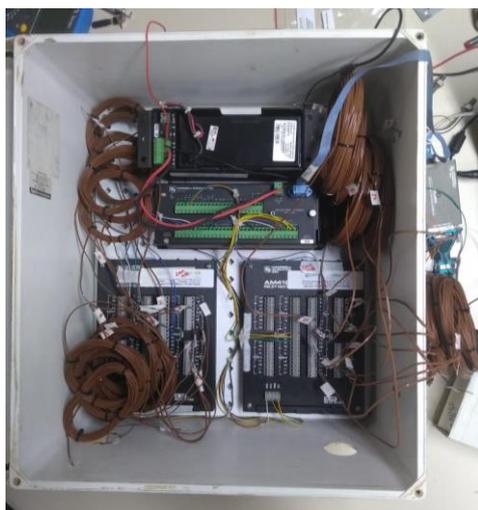
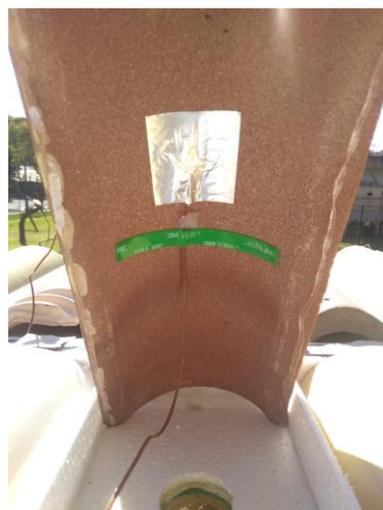
Figura 7 - Sistema de ligação dos termopares nas telhas

Com a finalidade de avaliar a influência do envelhecimento natural de telhas sobre suas absorções ao longo do tempo, e sua relação com os ganhos térmicos das coberturas em edificações, pode-se correlacionar a variação das temperaturas superficiais com a alteração da capacidade refletiva de cada telha. Foi então instalado um sistema de monitoramento contínuo das temperaturas superficiais das telhas expostas ao tempo (Figura 7a), para análise simultânea dos efeitos da degradação da absorção no desempenho térmico. O monitoramento das temperaturas superficiais foi realizado com sensores termopares do tipo T (Cobre-Constantan), aderidos às superfícies inferiores das telhas. A ligação do termopar com a telha foi feita com pasta térmica e fita adesiva metálica de baixa emissividade, a fim de minimizar interferências externas no monitoramento dos dados (Figura 7b).

(a) Sistema de aquisição dos dados

(b) Ligação do termopar do tipo T na telha

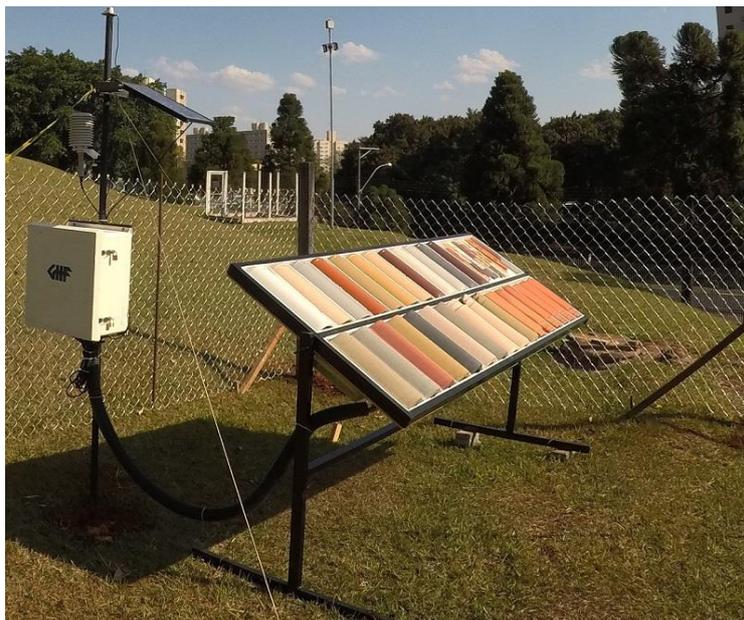
Figura 8 - Sistema de medição complementar e alimentação da estação de envelhecimento

O sistema de coleta dos dados é composto de uma bateria do tipo nobreak (12V, 7Ah), alimentada por um painel solar de 12 V (Figura 8), um *data logger* do tipo CR10X, responsável por coletar e armazenar os dados medidos, e dois multiplexadores, que aumentam as saídas do *data logger*, de forma a permitir a medição simultânea de todas as amostras. Esse sistema, programado no software PC 20 (Campbell), realiza todas as medições a cada minuto e, posteriormente, calcula a média dos valores obtidos a cada 30 min.

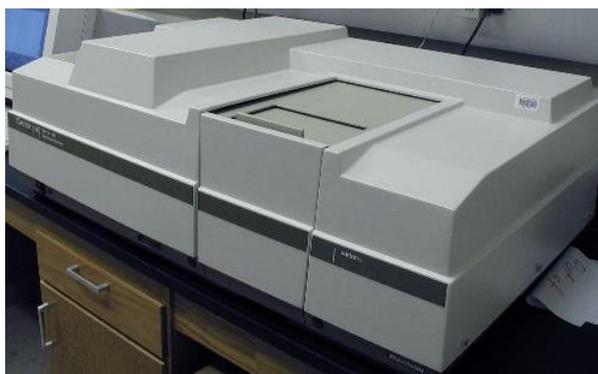
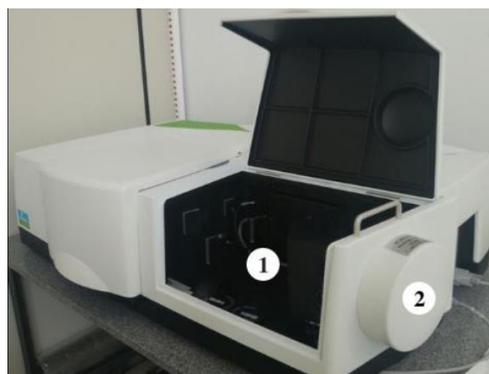
Figura 9 - Espectrofotômetros utilizados nas medições de refletância espectral

As medições de refletância espectral foram realizadas com dois equipamentos de fabricantes diferentes: o espectrofotômetro Varian modelo CARY 5G, do Laboratório Interdisciplinar de Eletroquímica e Cerâmica da Universidade Federal de São Carlos (Figura 9a), para as medidas de 0, 3 e 6 meses de exposição; e o espectrofotômetro da PerkinElmer, modelo Lambda 1050, da Universidade Federal de Santa Catarina (Figura 9b), para as medições após 24 meses de exposição ao tempo. Ambos os equipamentos utilizam esfera integrada de 150 mm de diâmetro para detecção da refletância difusa. Para todas as medições, adotou-se o procedimento apresentado na E903 (AMERICAN..., 2020a) na faixa espectral de 300 nm a 2500 nm, com intervalos de 5 nm, e posterior ajuste ao espectro solar padrão apresentado na G173-13 (AMERICAN..., 2020b). A refletância solar ( $\rho_{solar}$ ) de cada telha é calculada mediante a integração das curvas de refletância espectral, e a absorvância solar ( $\alpha_{solar}$ ), a partir da Equação 1.

(a) Varian CARY 5G (UFSCar)

(b) Perkin Elmer Lambda 1050 (UFSC)

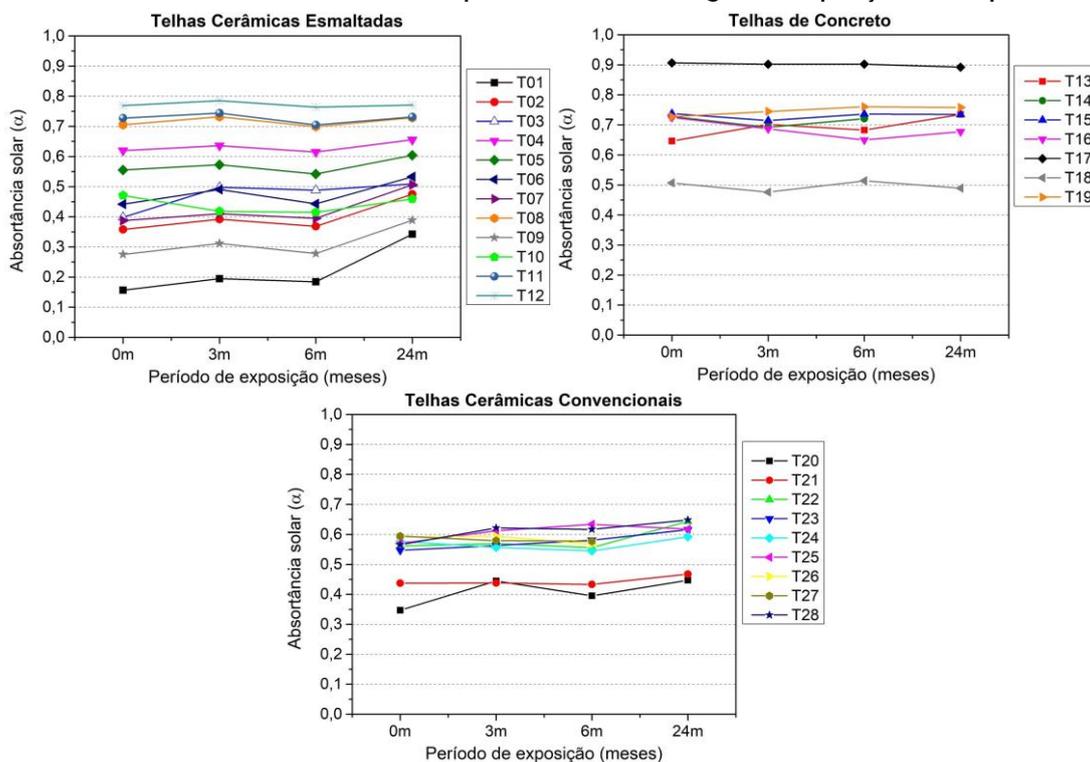
Figura 10 - Absorvância solar das telhas em quatro diferentes estágios de exposição ao tempo

As absorvâncias das telhas para os quatro estágios de exposição ao intemperismo natural (0m, 3m, 6m e 24m) são apresentadas na Figura 10 e na Tabela 1, assim como a diferença (%) na alteração da absorvância solar entre os meses 0m e 3m ( $\Delta_{3m-0m}$ ), 0m e 6m ( $\Delta_{6m-0m}$ ) e 0m e 24m ( $\Delta_{24m-0m}$ ).

No entanto, no período mais chuvoso, entre outubro de 2019 e janeiro de 2020, a maior parte das amostras apresentou redução da absortância solar em relação àquela medida aos 3 meses de exposição, com tendência a recuperar os valores originais. Esse comportamento aos 6 meses provavelmente seja em decorrência da limpeza natural do material particulado acumulado na superfície, através do escoamento da água da chuva. Por fim, os resultados após 2 anos de exposição das telhas indicam que a maioria apresentou aumento da absortância ao final do período, tendo apenas 4 amostras apresentado redução da absortância solar em relação à original (T10, T16, T17 e T18), com redução mais significativa para a amostra T16 (-7%). As demais reduções de absortância foram pouco significativas (entre 2% e 3%). A amostra que apresentou maior efeito da degradação da absortância foi a telha cerâmica esmaltada de cor branca (T01), com aumento de 118% na absortância solar após 24 meses ( $\alpha_{t=0} = 0,16$  para  $\alpha_{t=24} = 0,34$ ).

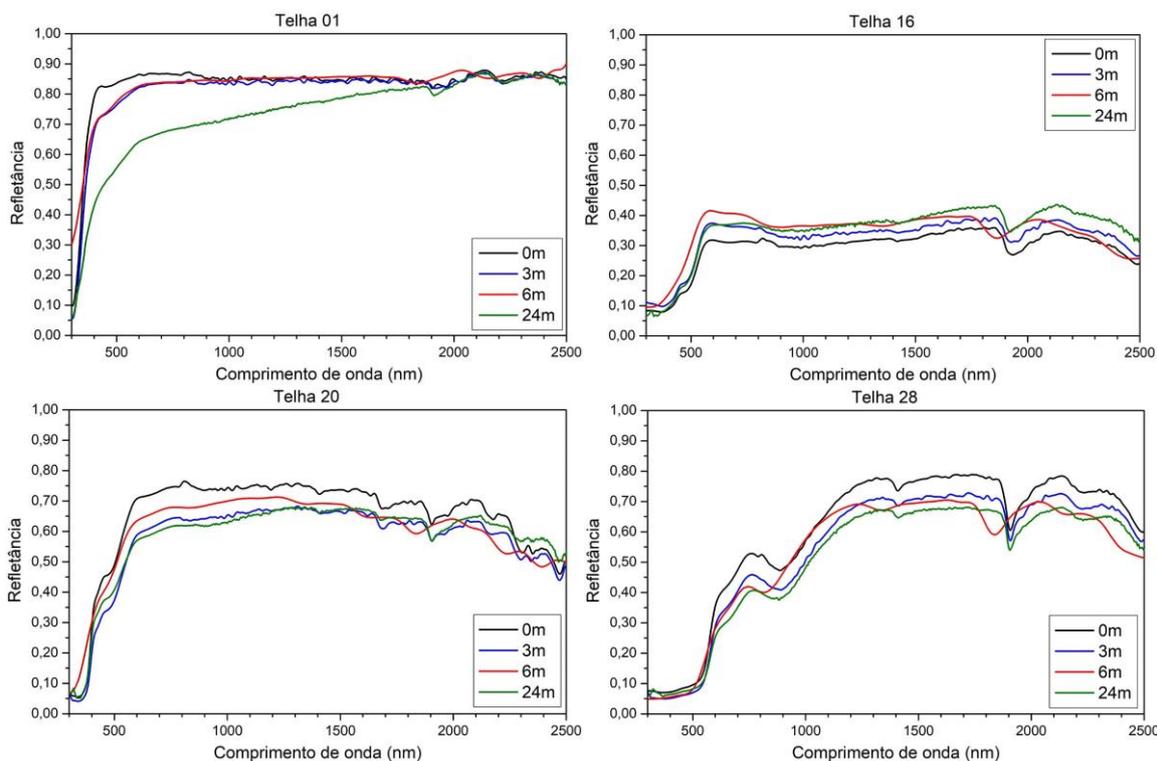
Figura 11 - Curvas de refletância espectral das telhas T01-cerâmica esmaltada, T16-concreto, T20-cerâmica colorida e T28-cerâmica natural aos 0, 3, 6 e 24 meses de exposição

Para a análise complementar dos resultados para os quatro diferentes estágios de exposição das amostras são apresentadas as curvas de refletância espectral para as telhas T01 (cerâmica esmaltada), T16 (concreto), T20 (cerâmica convencional colorida) e T28 (cerâmica natural) (Figura 11). Nos dados apresentados na Tabela 1 e nos gráficos da Figura 11 observou-se que nos primeiros 3 meses de exposição houve aumento da absortância solar para a maioria das telhas, cuja variação ficou entre 1% e 28% de acréscimo. Esse período coincide com a época mais seca do ano na cidade de São Carlos, SP, entre os meses de julho e outubro, com aumento da presença de material particulado suspenso no ar. Tal fato justifica o aumento da absortância solar nas telhas de coloração mais clara, principalmente, e a diminuição da absortância solar nas telhas de coloração mais escura, decorrentes majoritariamente da deposição desse material particulado na superfície das amostras. Esse comportamento já foi evidenciado em outras pesquisas, como as realizadas por Akbari *et al.* (2005), Alchapar e Correa (2016), Ferrari *et al.* (2014) e Dornelles (2021), em que se observa aumento da absortância em revestimentos de cores claras e diminuição naqueles de cores mais escuras.

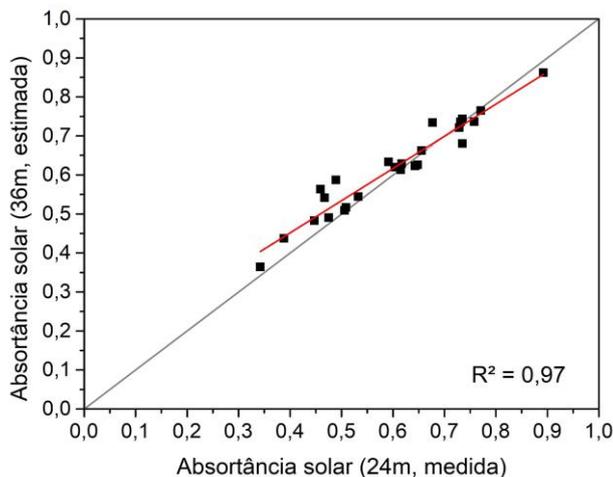
Figura 12 - Correlação entre absorvâncias medidas aos 24 meses e estimadas para 36 meses

Em etapas futuras da pesquisa serão obtidos dados de absorvância solar após 3 anos de exposição na estação de envelhecimento natural, conforme recomendação da NBR 15575-1 (ABNT, 2021). Para fins de análise comparativa entre dados medidos e estimados de degradação após 3 anos, os dados obtidos para as telhas quando novas (0m) foram utilizados para o cálculo da absorvância solar aos 36 meses, com base na Equação 2, conforme apresentado na NBR 15575-1 (ABNT, 2021). A Figura 12, que relaciona os dados medidos aos 24 meses àqueles estimados para os 36 meses, indica que há forte correlação entre a equação empírica apresentada na norma e os dados medidos em laboratório a partir de ensaios em campo (coeficiente de determinação  $R = 0,97$ ), os quais demonstram tendência de degradação da absorvância das telhas após longo período de exposição a intempéries. Após 36 meses de exposição das amostras na estação de envelhecimento natural, os resultados medidos em laboratório serão comparados novamente com os estimados pela equação (ABNT, 2021).

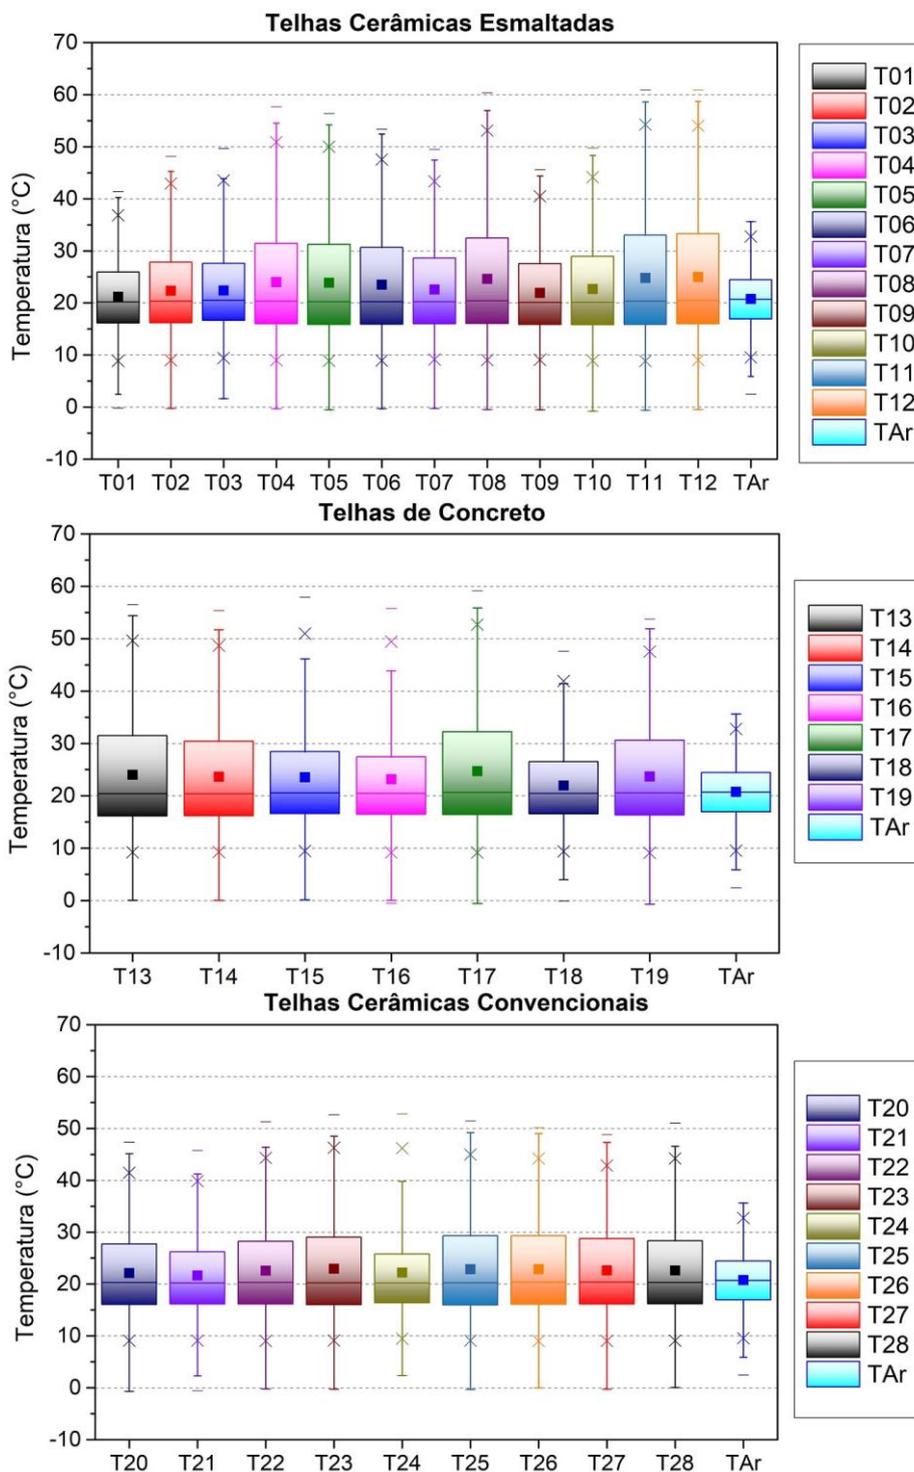
Figura 13 - Variações das temperaturas superficiais ao longo de 24 meses para os três grupos de telhas (cerâmicas esmaltadas, telhas de concreto e telhas cerâmicas naturais) em comparação com a temperatura do ar ( $T_{Ar}$ )

Para a análise conjunta dos efeitos da degradação da absorvância solar sobre o desempenho térmico das telhas apresentam-se na Figura 13 os diagramas de caixa com as variações das temperaturas superficiais das telhas ao longo dos 2 anos de exposição natural para as telhas cerâmicas esmaltadas, telhas de concreto e telhas cerâmicas convencionais.

Observa-se que as temperaturas superficiais das telhas apresentaram variações significativas no período, dependendo do efeito conjugado entre absorvância solar da superfície e tipo de material de cada telha e respectiva espessura, características que influenciam diretamente a transmitância (U) e capacidade térmica (CT) das telhas. Entre o grupo de telhas cerâmicas esmaltadas (T01 a T12) observa-se que a telha branca (T01) apresentou a menor temperatura máxima, assim como a menor amplitude térmica. Essa telha apresentou a menor absorvância solar medida em laboratório nos quatro estágios de avaliação (0, 3, 6 e 24 meses), característica que influenciou diretamente as temperaturas superficiais no período.

Entre as telhas de concreto, a amostra de número 17 apresentou a maior absorvância solar ( $\alpha_{t=0} = 0,91$  e  $\alpha_{t=24} = 0,89$ ) e, portanto, as maiores temperaturas superficiais máximas. Por outro lado, a telha de concreto T18, com a menor absorvância desse grupo ( $\alpha_{t=0} = 0,51$  e  $\alpha_{t=24} = 0,99$ ), apresentou as menores temperaturas máximas. Finalmente, no grupo de telhas cerâmicas convencionais, as telhas com menores temperaturas máximas foram T24, T21 e T20, nessa ordem. Cabe destacar que, apesar de a telha T24 não ser a que apresentou menor absorvância solar neste grupo, ela é a única entre as telhas cerâmicas convencionais que possui uma camada de resina transparente na superfície exposta ao sol, o que pode ter contribuído com a capacidade refletiva dessa amostra.

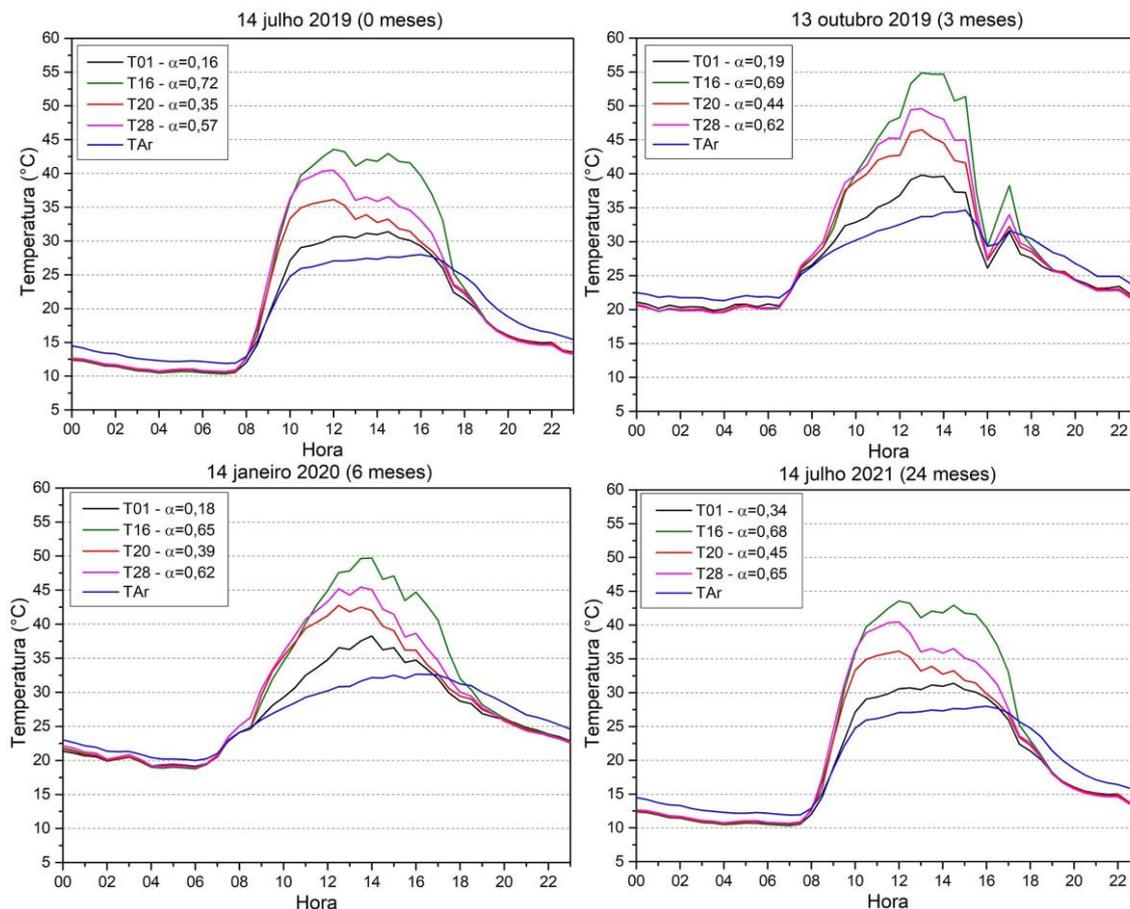
Figura 14 - Variações da temperatura superficial das telhas quando novas (14/07/2019), após 3 meses (13/10/2019), aos 6 meses (14/01/2020) e após 24 meses de exposição (14/07/2021)

Para a análise comparativa complementar das temperaturas superficiais para os quatro diferentes estágios de exposição das amostras são apresentadas as variações de temperaturas para as telhas T01 (cerâmica esmaltada), T16 (concreto), T20 (cerâmica convencional colorida) e T28 (cerâmica natural) ao longo de um dia relativo a cada estágio de exposição (0m: 14/07/2019; 3m: 13/10/2019; 6m: 14/01/2020; e 24m: 14/07/2021) na Figura 14.

Com base nesses resultados, pode-se inferir que a absorvância solar é determinante sobre as temperaturas superficiais das telhas, combinada com as demais características térmicas (transmitância e capacidade térmica), uma vez que os sensores foram instalados na superfície inferior de cada amostra. Para o início da exposição das amostras ao intemperismo, quando ainda novas, as temperaturas superficiais das 4 telhas se relacionaram com suas absorvâncias, sendo a telha T16 ( $\alpha_{t=0} = 0,72$ ) a que apresentou as maiores temperaturas do período, e a telha T01 ( $\alpha_{t=0} = 0,16$ ), as menores temperaturas superficiais. Esse comportamento se manteve ao longo dos 24 meses de exposição das amostras, assim como para as demais telhas.

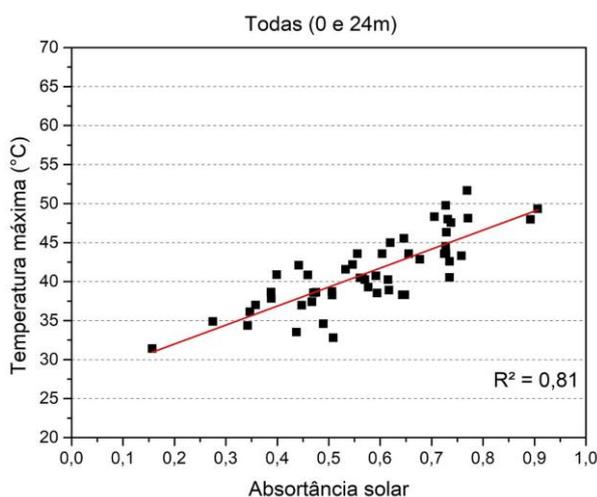
Figura 15 - Correlação entre absorvâncias e temperaturas superficiais máximas

Na Figura 15 é apresentada a correlação existente entre as temperaturas superficiais máximas com as absorvâncias de cada telha quando novas e após 24 meses de exposição ao tempo. O resultado indica que há forte correlação ( $R = 0,81$ ) das temperaturas superficiais em função da absorvância solar da superfície ao longo do tempo, o que comprova que, quanto maior a absorvância da telha, maior sua temperatura superficial quando exposta ao sol.
