# Fio-guia perdido – lições aprendidas

Daniel Rodrigues Alves\* e Cláudia Carvalho

*Centro Hospitalar de Lisboa Ocidental, Lisboa, Portugal*

### Lost guide wire – lessons learned

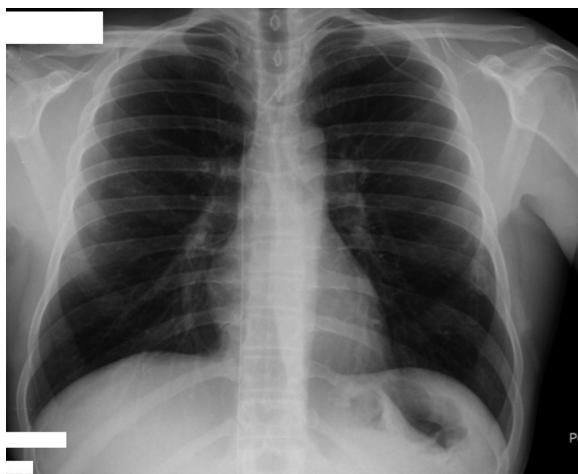
**Figura 1** Radiografia de tórax posteroanterior que mostra uma linha radiopaca à direita do esterno.

No fim da tarde do mesmo dia, o paciente teve uma consulta pré-anestésica. Anamnese e exame físico foram feitos, mas uma radiografia de tórax pós-inserção não foi encontrada no sistema informatizado. O paciente, entretanto, confirmou ter feito o exame, então o departamento de radiologia foi contatado. Havia um problema no sistema que impedia a visualização apropriada das imagens e quando essas ficaram disponíveis uma linha radiopaca foi claramente evidenciada, estendia-se ao longo da silhueta cardíaca direita, distal à ponta do cateter venoso central (fig. 1). A hipótese de um fio-guia retido foi imediatamente aventada e uma nova radiografia de tórax foi obtida, dessa vez com uma vista lateral esquerda (fig. 2), o que confirmou a hipótese de fio-guia alojado em parte da veia

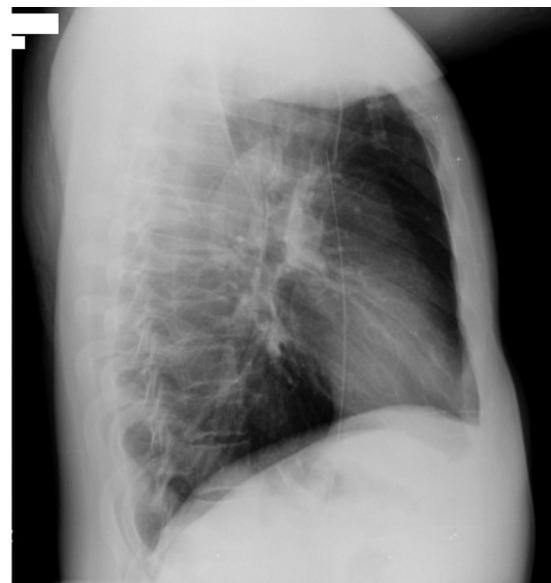
**Figura 2** Radiografia de tórax em vista lateral esquerda que revela a mesma linha radiopaca, claramente distal à ponta do cateter e consistente com uma posição intravascular.

6. É importante não descartar apressadamente as imagens compatíveis com as que representam fios na superfície do paciente;<sup>3</sup> em caso de dúvida, uma vista lateral pode ser particularmente útil. Em nosso caso, considerando a presença do cateter em parte da VCI, a ecografia também foi útil.

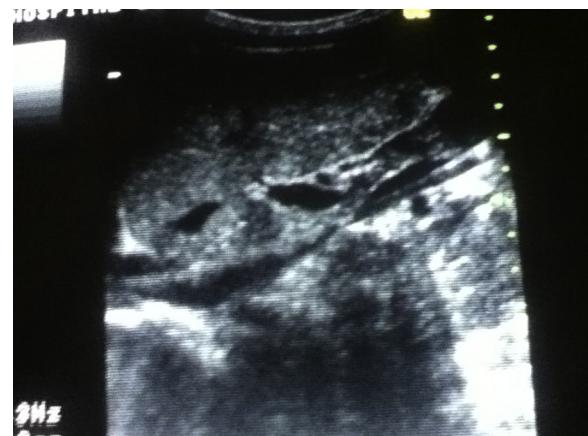
**Figura 3** Imagem da ecografia abdominal, na qual podemos ver uma cava inferior parcialmente colapsada com uma estrutura ecorreflexiva em seu interior (correspondente ao fio-guia).

cava superior, atravessava o átrio direito e estendia-se ao longo da veia cava inferior. O médico de plantão foi contatado e, com a disponibilidade de um ecógrafo (sem sondas cardíacas), o anestesiologista obteve uma visão da veia cava inferior (VCI), que mais uma vez confirmou a presença de uma imagem linear ecorreflexiva dentro da VCI (fig. 3, Filme 1 – Apêndice B). O caso foi então apresentado pelo médico à cardiologia intervencionista e o fio-guia foi removido por via percutânea através de uma abordagem da veia femoral direita, sem intercorrências.
