Erosão trans-escleral por sutura de Arruga pós retinopexia

Intrascleral erosion post retinopexy surgery with Arruga surgery

Os autores descrevem uma rara complicação de cirurgia de retinopexia com uso de fio de sutura de cerclagem de Arruga, evoluindo com erosão escleral e perfuração intra-ocular.

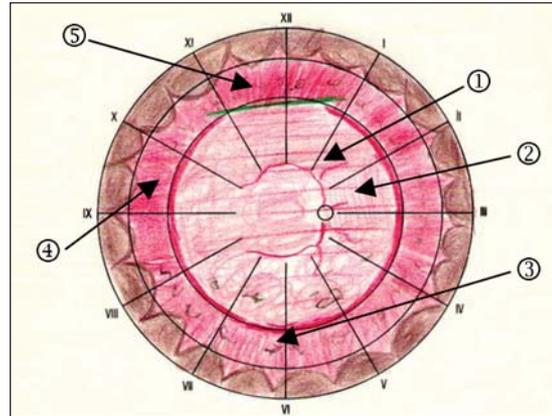
Figura 1: Mapeamento de Retina –Olho Direito – Elemento de indentação circular (cerclagem) (5), Fio de Arruga intra-ocular (4)

pigmentação central e discreta opacidade do vítreo (extensa despigmentação por processo inflamatório crônico). (3) Áreas de cicatrizes coriorretinianas por provável criopexia. (4) Corpo estranho linear estendendo-se das 11 à 01 hora na periferia retiniana sobre a região equatorial. (5) Elemento de indentação escleral em 360° (Figura 1).

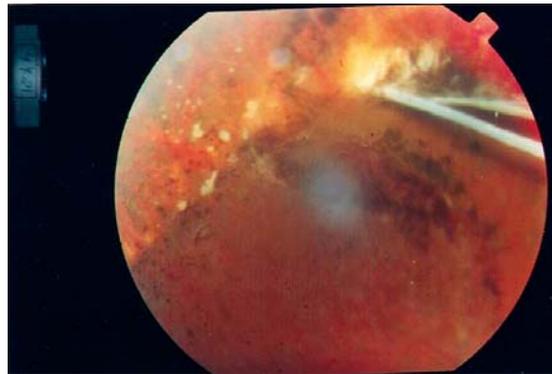
Figura 2: Fundus Ocular – Sutura de Arruga sobre área de indentação às 12 horas

A observação da interiorização elemento linear sobre meia periferia retiniana às 12 horas foi diagnosticada como sutura de Arruga, com erosão escleral sobre área de indentação por cerclagem, conforme observada na Figura 2, como do detalhe fotográfico do bordo nasal intra-ocular, onde se observa rotura retiniana (Figura 3)

O tratamento realizado foi Laser de Argônio focal sobre área de rotura retiniana e cirurgia com peritomia e corte externo do fio de contenção e sustentação do implante escleral responsável pela erosão escleral. Tamponamento transitório com gás C3F8 e acompanhamento semestral, foram os recursos terapêuticos utilizados.

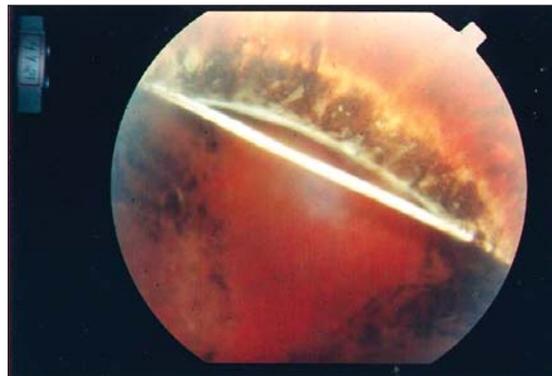
Figura 3: Sutura de Arruga – (Detalhe) Rotura Retiniana

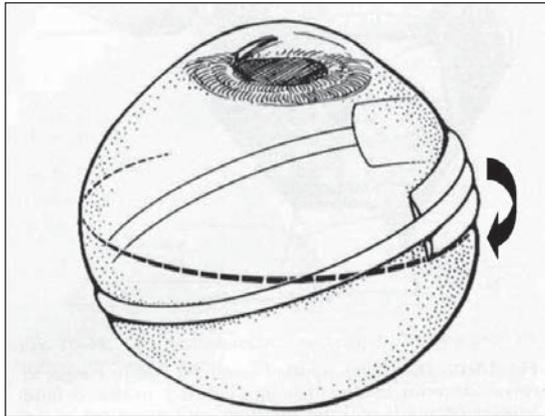
Figura 4: Mecanismo de erosão escleral por deslizamento de sutura de supramid de seu leito de indentação sobre banda de silicone

Entretanto, o que torna este caso mais incomum é que o elemento circular que erodiu a esclera foi um fio de supramid que se deslocou posteriormente de seu leito de indentação inicial sobre uma larga banda de silicone sem trilho mediano de posicionamento, provocando a transfixação (Figura 4).

A área de transfixação escleral ocorrendo logo abaixo da área de indentação corrobora esta hipótese.
