# AVALIAÇÃO OPERACIONAL DO CONTROLE MECÂNICO DE PLANTAS AQUÁTICAS IMERSAS NO RESERVATÓRIO DE JUPIÁ<sup>1</sup>

*Operational Evaluation of Mechanical Control of Aquatic Macrophytes Submerged in the Jupia Reservoir*

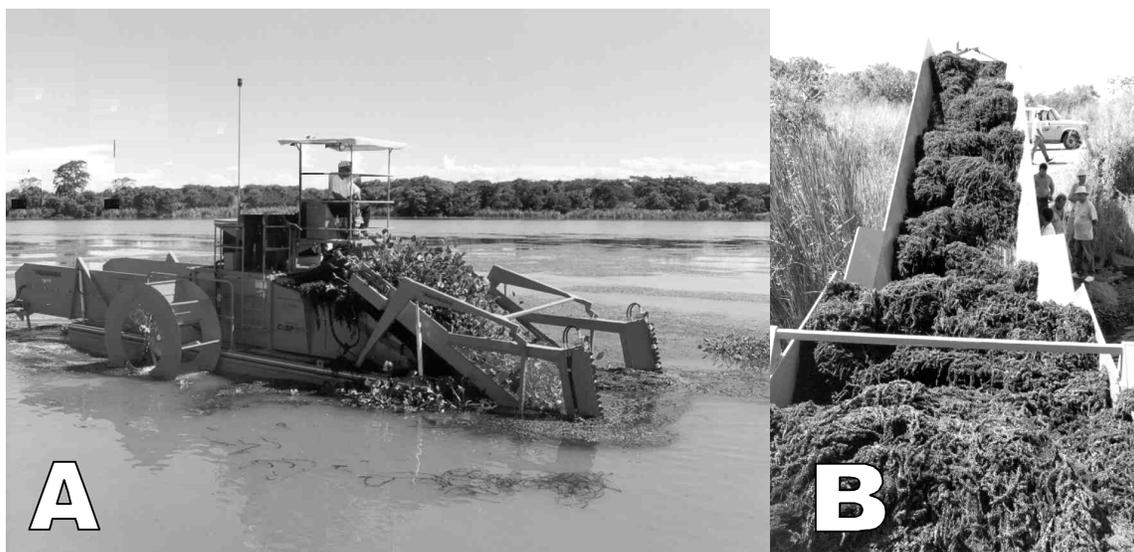
Figura 2 - Colhedora de plantas aquáticas (A) e esteira de margem (B) em operação no reservatório de Jupia.

A fase inicial do estudo foi realizada, por iniciativa conjunta da CESP e UNESP, pela aquisição de uma colhedora de plantas aquáticas do modelo H10-800 (Figura 2A) e de uma esteira de margem SC-80 (Figura 2B), fabricadas pela empresa canadense AQUAMARINE.

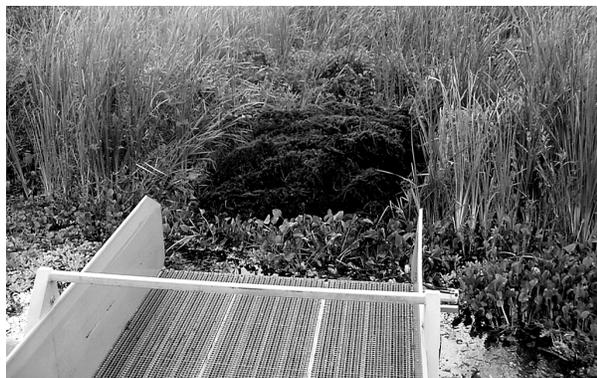
**Figura 3** - Disposição das plantas aquáticas submersas coletadas sobre infestações de plantas marginais.

à destinação das plantas coletadas. Uma alternativa encontrada foi a deposição das plantas sobre áreas do próprio reservatório infestadas por plantas aquáticas marginais (Figura 3). Uma análise inicial indicou que o procedimento mostrou-se viável do ponto de vista operacional; para suportar a sua implementação e utilização em uma escala mínima, a fim de que seus efeitos ambientais pudessem ser avaliados, com as devidas autorizações dos órgãos ambientais e de saúde pública competentes, tornou-se necessário localizar áreas infestadas com plantas marginais em que a expansão das infestações havia ocorrido internamente ao perímetro de inundação do reservatório.

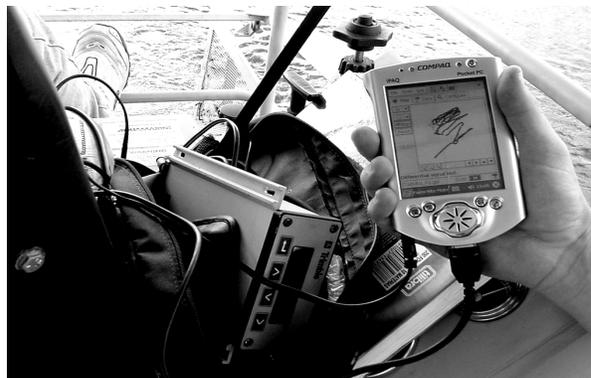
**Figura 4** - Sistema de GPS utilizado na avaliação operacional da colhedora de plantas aquáticas.

O estudo operacional foi realizado após a instrumentação da colhedora com um sistema de GPS (Figura 4) com sinal de correção e acurácia de 0,4 m, avaliada durante a operação. O GPS adquiriu informações a cada intervalo de 1 m ou 1 s (atendendo à condição que ocorresse primeiro). A interpretação dos resultados permitiu determinar com que precisão (em termos de posicionamento) a colhedora se deslocou, a velocidade instantânea a cada segundo (ou metro) e o deslocamento total para que o reservatório da colhedora fosse completamente preenchido.

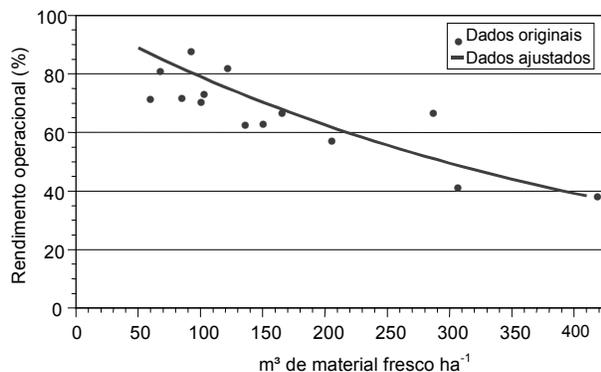
( $A=2$ ;  $B=-0,001015$ ;  $F=53,27^{**}$ ;  $R^2=0,7803$ ).

**Figura 5** - Representação dos dados originais e do modelo, relacionando o rendimento operacional (%) à abundância da biomassa de plantas imersas.

Uma observação inicial dos dados indicou a abundância de biomassa fresca como principal determinante do rendimento operacional. Para melhor analisar a dependência entre as variáveis, foram feitas análises de regressão segundo o modelo  $y = 10^{(a+bx)}$ , em que “y” representa o rendimento operacional e “x” a abundância de biomassa expressa em  $m^3$  de material fresco  $ha^{-1}$ . Considerando que quando não há biomassa no local o rendimento operacional é de 100%, pois não há necessidade da operação de descarregamento de plantas, estabeleceu-se como sendo “2” o valor da constante “a”. Os dados originais e os ajustados são representados na Figura 5.

A análise das informações indica que, embora o valor médio do rendimento operacional tenha sido elevado, esta característica pode ser bastante reduzida em áreas com grande abundância de biomassa de plantas aquáticas imersas. Para uma abundância de biomassa de 400  $m^3$  de material fresco  $ha^{-1}$  o rendimento

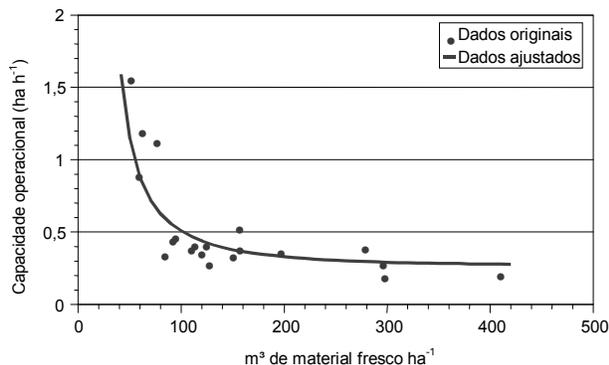
( $A=3,6607$ ;  $B=-22,5444$ ;  $C=0,004315$ ; assíntota horizontal ( $1/a$ )= $0,2732$ ;  $F=112,17^{**}$ ;  $R^2=0,8227$ )

**Figura 6** - Representação dos dados originais e do modelo, relacionando a capacidade operacional ( $ha\ h^{-1}$ ) à abundância da biomassa de plantas imersas.

em que “y” representa a capacidade operacional, em “ $ha h^{-1}$ ”; “x” representa a quantidade de biomassa expressa em “ $m^3$  de material fresco  $ha^{-1}$ ”; e “a”, “b” e “c” são constantes do modelo utilizado. Os principais resultados da análise de regressão são apresentados na Tabela 2 e indicaram que o modelo ajustado representa 82,27% de toda a variação observada nos resultados referentes à capacidade operacional (Figura 6).

A análise do gráfico e dos valores das constantes do modelo indica que, com o aumento da abundância de biomassa, a capacidade operacional decresce de modo não-linear e tende à assíntota “0,2732  $ha h^{-1}$ ”. Esta é a capacidade operacional esperada mesmo em locais com quantidades de biomassa por unidade de área superiores às observadas no estudo.

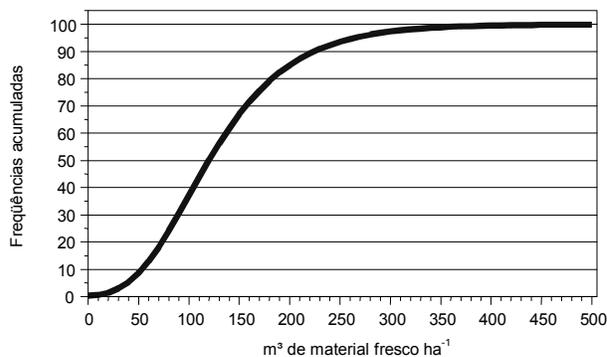
( $a=4,60517$ ;  $b=-1,80221$ ;  $c=0,01813$ ; assíntota horizontal máxima ( $e^a$ )= $100$ ;  $F=2207,74$ ;  $R^2=0,9841$ )

**Figura 7** - Representação do modelo, relacionando as estimativas das freqüências acumuladas e as abundâncias de biomassa de plantas imersas.

Um objetivo adicional deste estudo foi o de estimar a abundância da biomassa de plantas aquáticas imersas no reservatório. Para facilitar a análise dos resultados, foram realizadas análises de regressão entre os valores desta característica e as freqüências acumuladas, segundo o modelo  $y = e^{a-e-b \cdot cx}$ , em que “y” representa as freqüências acumuladas; “x” representa a abundância de biomassa de plantas aquáticas imersas, expressa em  $m^3$  de material fresco  $ha^{-1}$ ; e “a”, “b” e “c” são constantes do modelo utilizado (Figuras 7 e 8). O valor da constante “a” foi estabelecido como

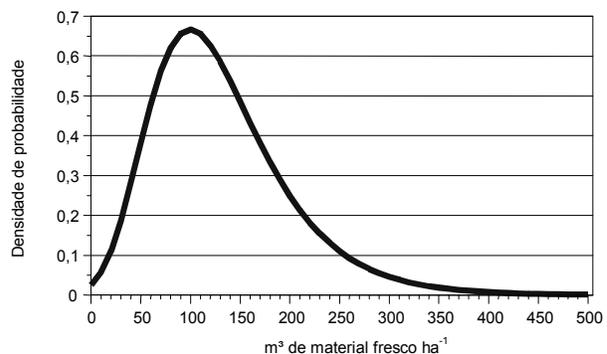
**Figura 8** - Representação do modelo, relacionando as densidades de probabilidade e as abundâncias de biomassa de plantas imersas.

A primeira derivada do modelo, apresentada a seguir com a mesma denominação para as variáveis e constantes, permite calcular a densidade de probabilidade em função da abundância de biomassa:

O modelo ajustado indica que 90% das abundâncias de biomassa, avaliadas segundo a sistemática descrita, situam-se entre 38,89 e 263,26 m<sup>3</sup>, sendo este o intervalo de confiança a 5% de probabilidade para a média encontrada (155,39 m<sup>3</sup> ha<sup>-1</sup>). Destaca-se a limitação referente à profundidade de operação da colhedora. Em áreas profundas, as estimativas de biomassa correspondem às quantidades presentes apenas nos 1,6 m superficiais.

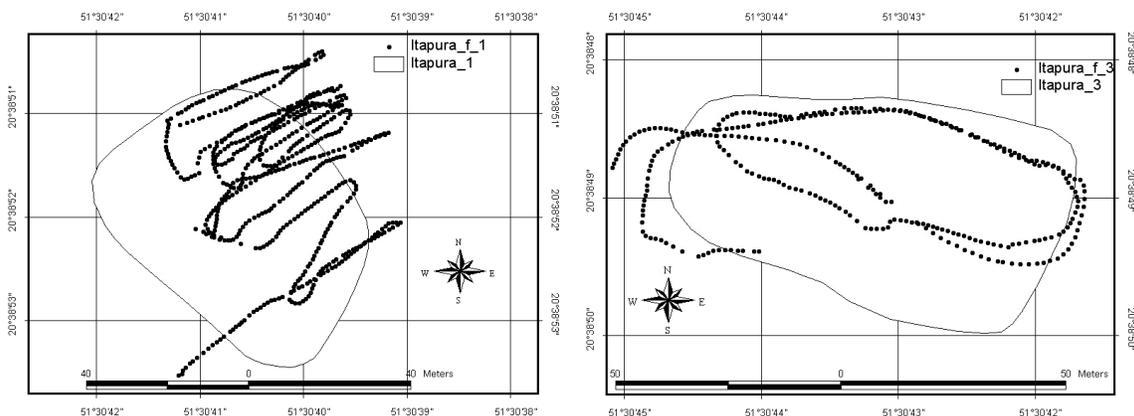
**Figura 9** - Esquemas representando a movimentação da colhedora nas coletas realizadas no canal do rio Tietê, próximo à cidade de Itapura.

A análise das Figuras 9 a 11 indica a grande dificuldade de orientação em condições normais de operação. Adicionalmente, essa falta de orientação inviabiliza a manutenção de espaçamentos uniformes entre as faixas de coleta, além de levar à sobreposição das passadas, que deve ser vista como uma importante limitação à capacidade operacional efetiva da colhedora, uma vez que poderá operar duas ou até mais vezes no mesmo local.

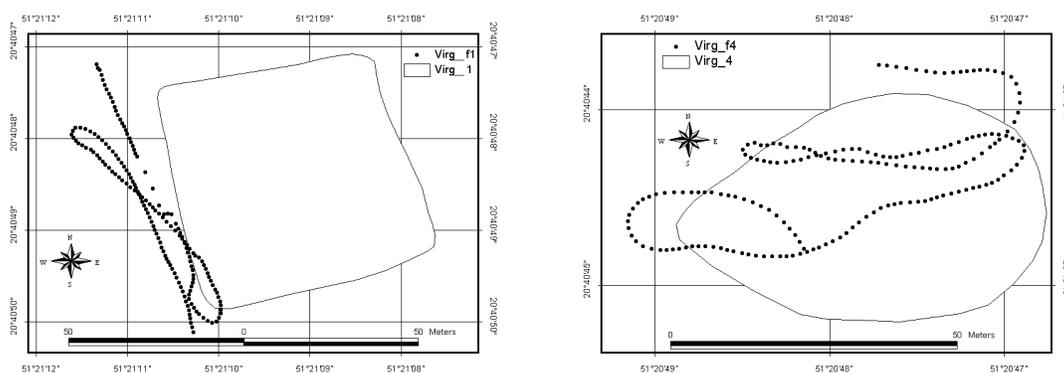
**Figura 10** - Esquemas representando a movimentação da colhedora em coletas realizadas na Lagoa Virgula.

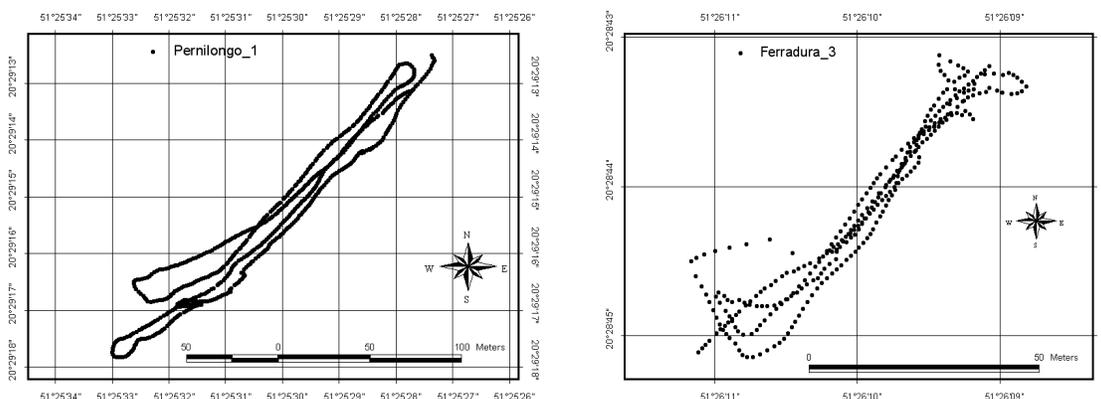
Figura 11 - Esquemas representando a movimentação da colhedora em coletas realizadas nas lagoas Pernilongo e Ferradura.
