Represamento de veredas e conhecimento sobre a estrutura física de reservatórios rasos para mitigar impacto ambiental urbano

Damping of vereda and knowledge about the physical structure of shallow reservoirs to mitigate urban environmental impact

The study of the changes that a given environment has undergone over time with the use and occupation of space is fundamental for understanding the characteristics found in the landscape. Thus, the objective of this work was to carry out a physical characterization of an urban aquatic system, in a space-time perspective, supporting a descriptive study. The description is based on Google Earth images from 2002 to 2019. The basin morphometric data was obtained using Google Earth. The volume of the reservoirs, the maximum depth, the average depth, the margin development index (Ds) and the volume development index (Dv) were calculated. The basin has a circular shape, low relief, and a completely waterproof extension, favoring the superficial and subsurface flow directly to the lowest point of the basin. The three reservoirs were classified as shallow systems. The Ds revealed that reservoir 3 has a shape tending to a circle and reservoir 1 ha

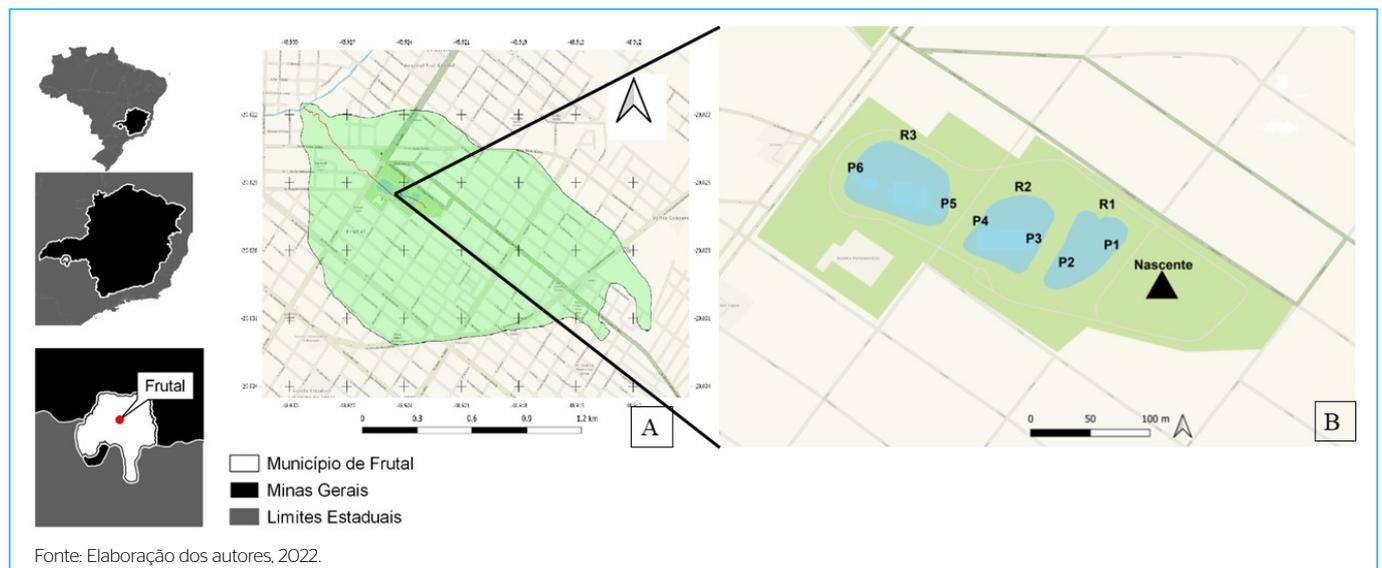
Figura 1 - Localização do ambiente em estudo: A) bacia de córrego de primeira ordem; B) reservatórios (R1, R2 e R3) localizados em rio represado.

varia entre 540 e 527 m. O parque possui cerca de 53.000 m² de área e abriga três pequenos reservatórios (R1, R2 e R3) (Figura 1). Insere-se no domínio de Cerrados, local originalmente ocupado por fitofisionomia de savanas brasileiras, em clima definido como Aw, segundo a classificação Köppen-Geiger, tropical sazonal com inverno seco e verão chuvoso (ALVARES *et al.*, 2013), temperatura média de 23,8 °C e precipitação anual de 1.626,9 mm (ACCUWEATHER, 2020).

A bacia hidrográfica do córrego de primeira ordem é apresentada na Figura 1 e os dados morfométricos, na Tabela 1. O índice de circularidade mostra formato aproximadamente circular, que favorece rápido escoamento, com propensão a enchentes na Avenida Brasília, próximo ao local onde o córrego de primeira ordem deságua no córrego Vertente Grande.

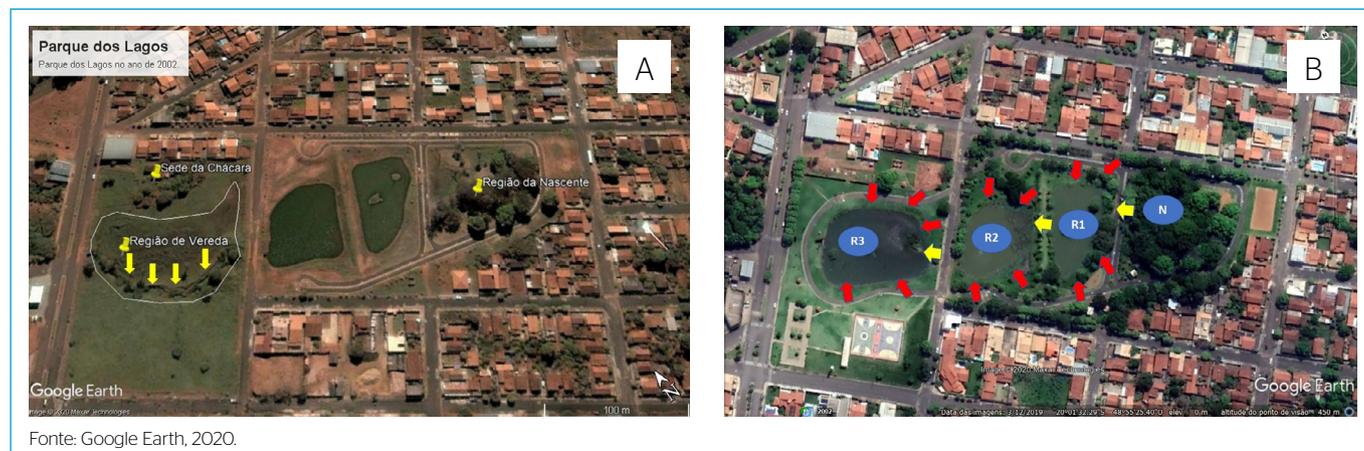
Figura 2 - Visão de satélite do Parque dos Lagos em 2002 (A) com as construções iniciais e em 2020 (B), em que: R1, R2 e R3 = reservatórios; N = nascente, setas amarelas = fluxo da água da nascente para os demais reservatórios; setas vermelhas = fluxo de água que chega aos reservatórios por escoamento superficial.

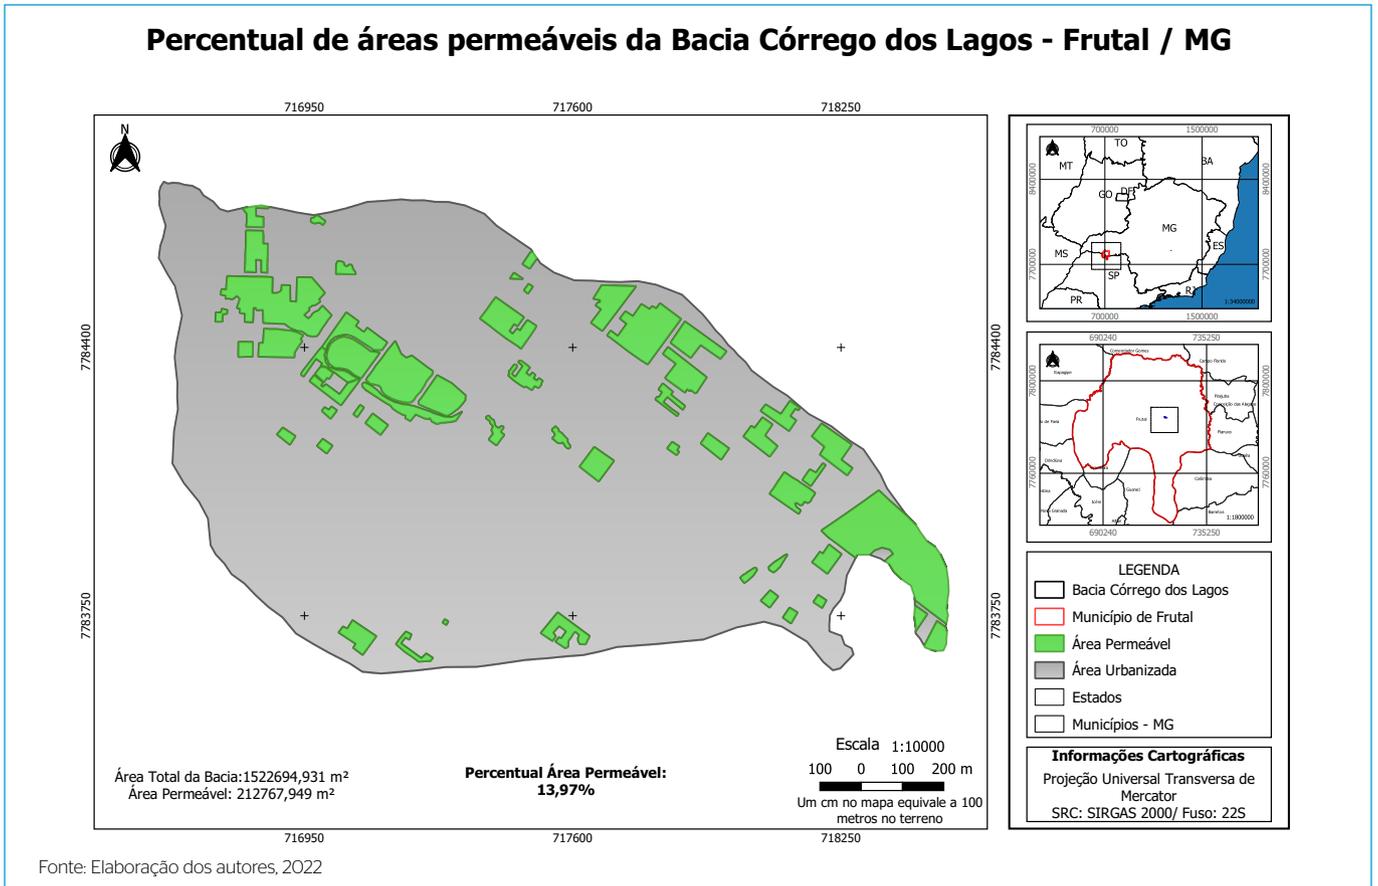
Figura 3 - Mapa de uso e ocupação do solo da Bacia do Córrego dos Lagos, localizada em Frutal, Minas Gerais.

Em 1990, o horto foi desativado e ficou abandonado até o ano 1994, quando teve início o planejamento para a construção da área de recreação para a comunidade. Apenas em 1998 o projeto passou a ser executado, com a instalação de pista para caminhada pavimentada no entorno de dois reservatórios (lagos) próximos à região da nascente de um rio de primeira ordem que foi represado para esse fim, com 1,70 m de profundidade. A Figura 2 mostra os dois reservatórios de acúmulo de água nos anos de 2002 (A) e 2020 (B). Na mesma figura também é apresentada a região da nascente, drenando água por encanamento ligado ao R1 e dele para o R2, seguido por área de vereda a jusante dos lagos, com curso de água estreito e área alagável à margem direita. Em 2011, iniciou-se a construção do R3, que consiste em mais uma barragem do curso d'água de primeira ordem, com inundação da área de vereda, construído com função de bacia de retenção de água pluvial vinda dos bairros por canalização da microdrenagem para evitar enchentes na Avenida Brasília (20°01'29.69"S, 48°55'32.38"O, altitude 676) (Figura 2B). A Figura 2A esquematiza o fluxo da água com origem na nascente, que segue através dos reservatórios, e o fluxo de água superficial que chega aos reservatórios. O fluxo superficial aumentou ao longo dos anos como consequência da impermeabilização do terreno e da expansão da área urbana. Este estudo estimou que 86% da bacia esteja impermeabilizada (Figura 3).

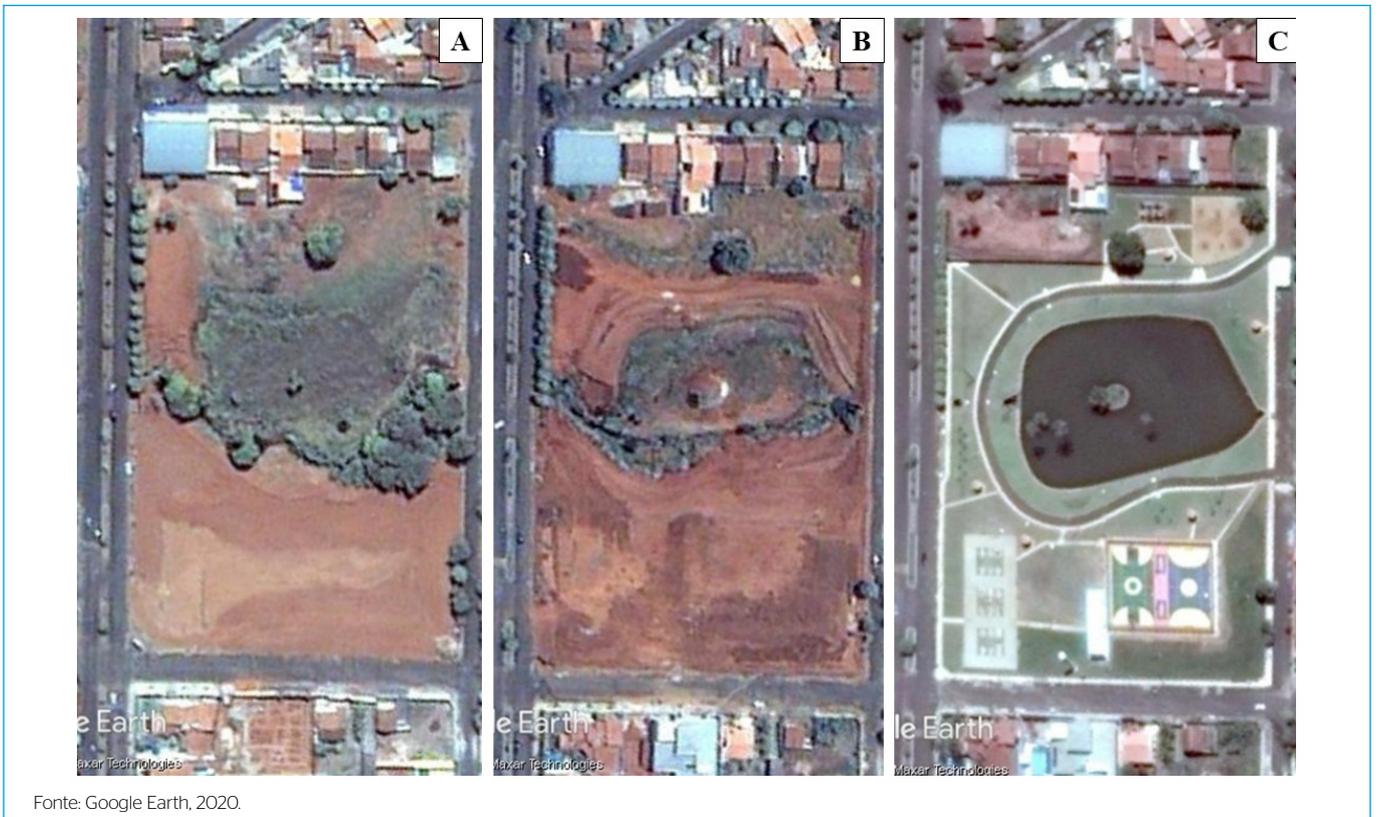
Figura 4 - (A) Local de construção de R3, com retirada da vegetação no ano de 2011; (B) processo de escavação na área de vereda para estruturação do lago no ano de 2012; (C) reservatório 3, finalizado em 2013.

A Figura 4 mostra que a construção de R3 foi realizada sobre a vereda, reduzindo a área de alagamento, sem grande escavação para a formação de ambiente profundo. A construção de reservatórios rasos, com aterro de área alagável, redução da área de infiltração, aumento do escoamento superficial, amplificação do carreamento de sedimentos para os corpos d'água e consequente assoreamento, resultou na ineficiência da contenção da água da chuva e no soterramento da nascente, que passou a ser intermitente, com interrupção de afloramento nos meses de estiagem.

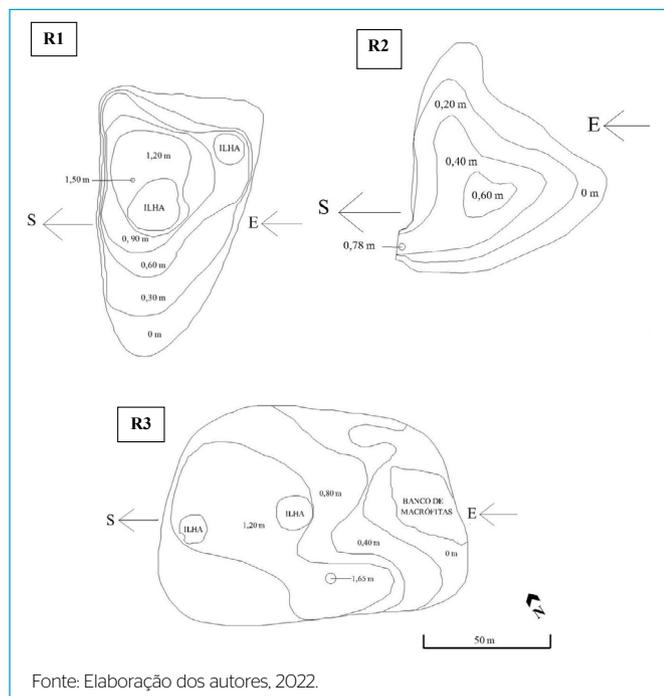
Figura 5 - Mapa batimétrico dos três reservatórios do Parque dos Lagos, em que: R1, R2 e R3 = reservatórios; E = entrada de água; S = saída de água.

Os mapas batimétricos foram construídos em programa AutoCAD® *auto-desk*® (2019) após plotagem das profundidades para gerar as isolinhas e obtenção dos valores de superfície e área em cada profundidade preestabelecida.

Em R3 ocorre o desenvolvimento de macrófitas enraizadas e emersas do gênero *Typha*, na região de entrada de água proveniente de R2 (Figura 5). Em R2, o banco de macrófitas existente permanece fora da área alagada durante a fase de estiagem. Esse banco de macrófitas assume o papel de retenção de sedimentos, sendo importante na alteração do formato ao longo do tempo (RIBEIRO; HOLANDA; ARAÚJO-FILHO, 2013). No caso de R3, o assoreamento é tampornado pela retenção de sedimento em R2. Ressalta-se que a deficiência de vegetação ciliar potencializa a entrada de sedimento nos sistemas. Segundo Tundisi e Matsumura-Tundisi (2010), a remoção da APP, composta de mata ciliar, prejudica os serviços ambientais, comprometendo a qualidade da água.

Entre os três reservatórios estudados, R3 possui menor índice de desenvolvimento de margem, com o formato mais arredondado, e R1 é o que mais se afasta da forma circular (Figura 5). Quanto maior o valor de desenvolvimento de margem, maior a interação do ambiente aquático com o terrestre (TUNDISI; MATSUMURA-TUNDISI, 2008). No caso de R3, mesmo possuindo menor desenvolvimento de margem, a entrada de encanamento com água pluvial faz com que esse ambiente receba influência de grande área impermeabilizada e drenada diretamente para seu interior.
