## Desempeño de discos segmentados de diamante en el corte de hormigón

### Performance of segmented diamond discs in concrete cutting

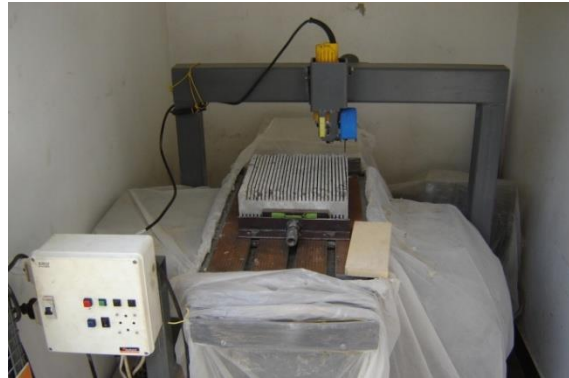
**Figura 2:** Banco de ensayo de discos de diamante segmentados.

Para poder evaluar la capacidad de corte de los discos, se adaptó una máquina existente, sobre la base de una mesa en cruz CNC en desuso, provista de servomotores de corriente continua, a la cual se incorporó un control con hardware del tipo Arduino.

Sobre este “banco de ensayo”, se implementó un puente fijo de tubos rectangulares, vinculado a la estructura de la máquina, con un dispositivo sostén para una amoladora angular manual marca Dewalt para discos de 115 mm de diámetro, 900 W de potencia y 11000 rpm de velocidad de rotación (este dispositivo permite regular la altura del disco, para definir la profundidad de corte  $h$  sobre la probeta).

El material a cortar fue fijado con una morsa manual, sobre la mesa del banco.

El control fue programado para proveer a la mesa de movimientos en zigzag (movimientos lineales longitudinales en dos sentidos con un desplazamiento transversal entre cada pasada longitudinal, para aprovechar mejor la superficie del bloque).

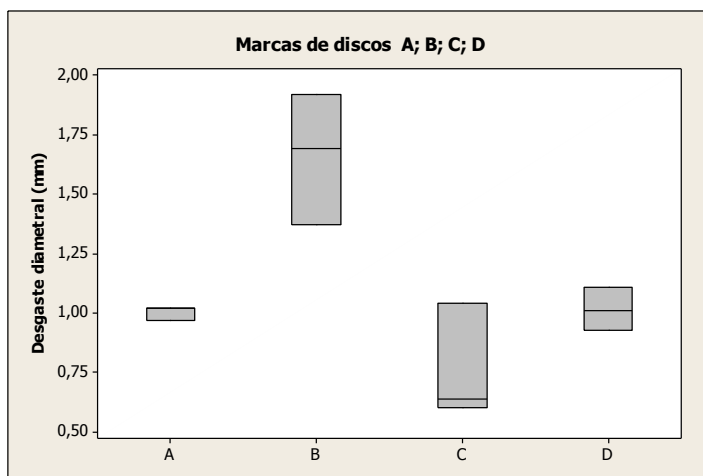
**Figura 4:** Diagrama de cajas del “Desgaste diametral”.

De la observación del diagrama de cajas del desgaste diametral se desprende que, las marcas A, C y D, no pudieron diferenciarse entre sí. La única que presentó diferencias fue la B, que fue a su vez aquella con mayor tasa de desgaste. La marca con menor dispersión resultó ser la A, mientras que la de mayor fue la B.

Los resultados de desgase diamtral se presentan en forma grafica en la figura 4:

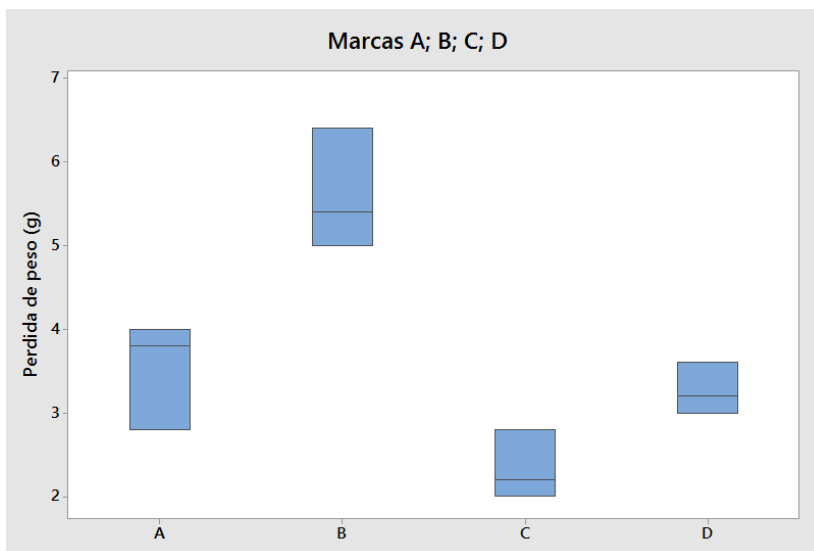
Figura 5: Diagrama de cajas de “Pérdida de peso”.

De la observación del diagrama de cajas de pérdida de peso se desprende que, las marcas A y D, no pueden diferenciarse entre sí. Que las B y C presentaron diferencias siendo esta ultima la que mostró el menor valor de desgaste, mientras que la B, fue aquella de mayor tasa. La marca con menor dispersión resultó ser la D, en tanto que, la de mayor fue la B.

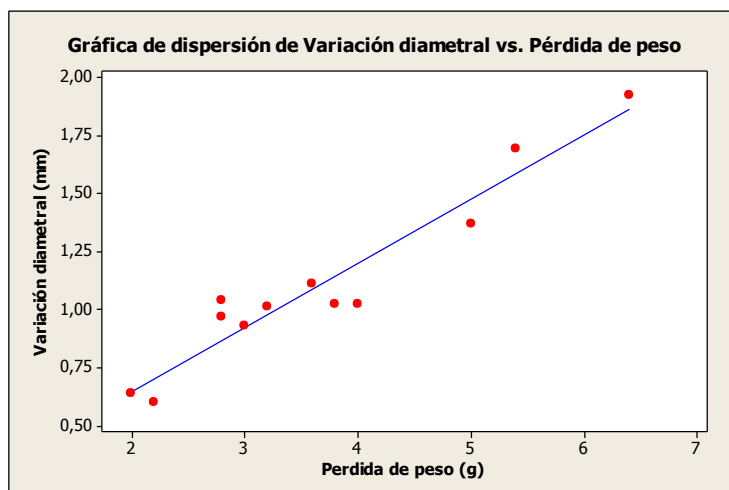
Figura 6: Diagrama de “Variación diametral” vs “Pérdida de peso” para los discos evaluados.

Del estudio estadístico surgen la ecuación de la recta de regresión y su  $R^2 = 92,3\%$ .

$$V = 0,09 + 0,28P$$

Resulta evidente que, existe una buena correlación entre los dos métodos utilizados para cuantificar el desgaste de los discos, y en consecuencia, la evaluación por pérdida de peso, puede ser reemplazada por una que considere la variación diametral.

Es evidente que los gráficos correspondientes al desgaste diametral y por pérdida de peso muestran un comportamiento de similar tendencia. Entonces, ya que es más común disponer de un calibre que de una balanza de precisión, se efectuó un diagrama de “Variación diametral” vs “Pérdida de peso”, para establecer si ambos métodos pueden ser utilizados de forma equivalente. Asimismo, se realizó un análisis de regresión lineal, mediante el cual se obtuvo la recta de regresión y el  $R^2$ , para justificar esta posible equivalencia.

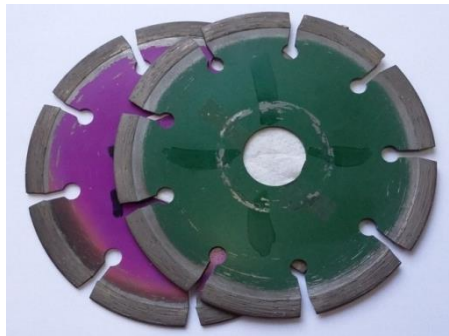
**Figura 9:** Imagen del disco D (izquierda) y disco B.

didad h durante todo el ensayo (marcas A y B), en tanto que otra sólo 8 mm (marca D). Para ello, se extrajeron un segmento desgastado del disco B (verde – representativo de un disco con alta profundidad de corte) y otro del disco D (violeta - baja profundidad de corte).
