# Processamento digital de imagens para detecção automática de fissuras em revestimentos cerâmicos de edifícios

*Digital image processing for automatic detection of cracks in buildings coatings*

**Ambiente Construído**

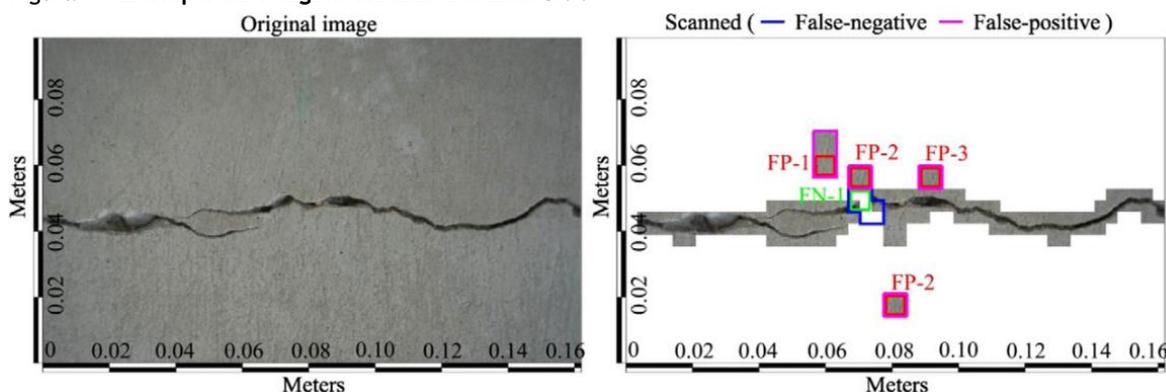
Figura 1 - Exemplo de imagem testada em uma CNN

Seguindo o método de *neural network*, Cha, Choi e Büyüköztürk (2017) apresentaram a arquitetura de modelo *Convolutional Neural Network* (CNN) com foco na detecção de fissuras em concreto, que demonstrou bons resultados a partir de 10 mil imagens no *dataset*, conforme ilustra a Figura 1.

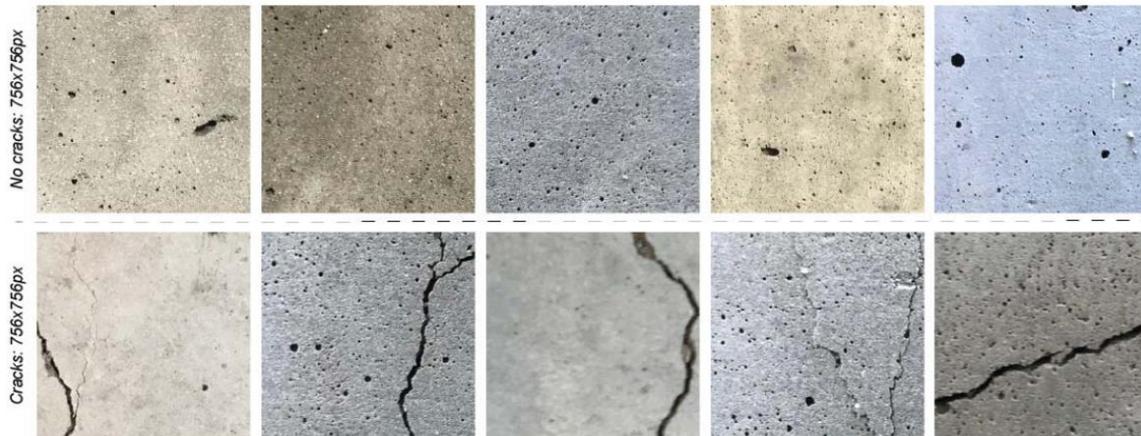
Figura 2 - Exemplo das imagens com e sem fissuras ou trincas que compõem o dataset

Com uma metodologia um pouco diferente, Silva e Lucena (2018) introduziram a implementação de um modelo de *Machine Learning* para classificar imagens em uma inspeção de infraestrutura. Para isso, foi utilizado um modelo pré-treinado (VGG16) e a técnica de *transferlearning*, objetivando possibilitar a classificação de imagens com e sem fissuras, como ilustra a Figura 2.

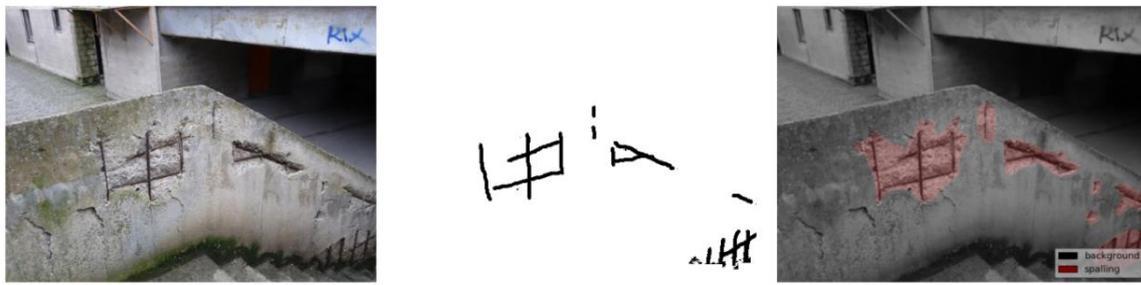
Figura 3 - Imagem original, seguida por seu rótulo (label), e a detecção da fragmentação

O estudo de Yang *et al.* (2018) apresentou o modelo *InspectionNet*, inspirado nos modelos HED (XIE; TU, 2015) e *U-net* (RONNEBERGER; FISCHER; BROX, 2015). Esses três modelos têm como propósito a detecção e a segmentação ao nível de pixel. Desse modo, o estudo focou na detecção de fragmentação do concreto, mostrado na Figura 3.

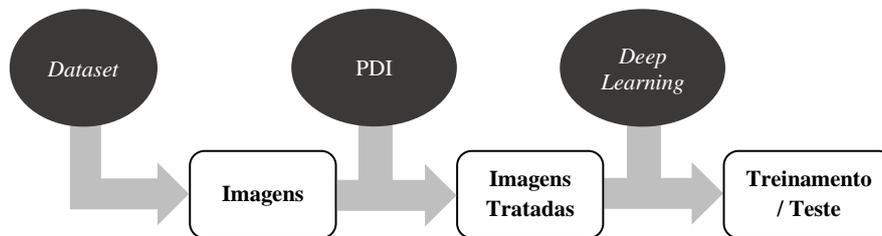
Figura 4 - Etapas do processo, separado por módulos

Para a construção do projeto, foi necessário separar todo o processo em módulos, como mostra a Figura 4. Iniciando-se com a criação do *dataset* (base de dados), os dados são pré-processados com técnicas de processamento digital de imagens (PDI), e, por fim, a etapa de treinamento e teste da *deep learning*.

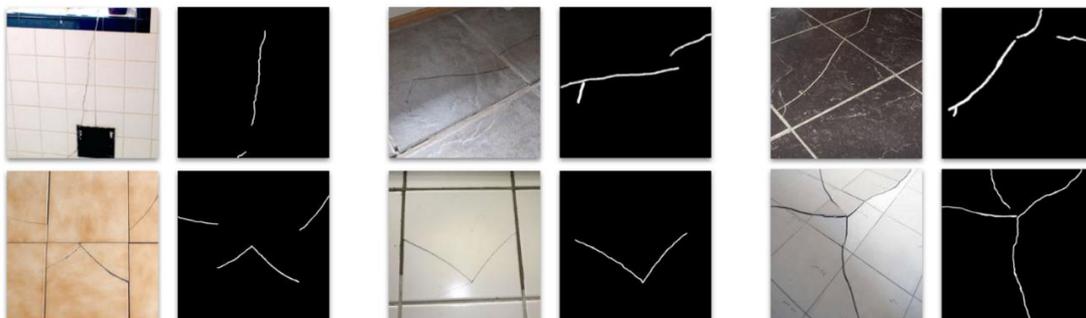
Figura 5 - Exemplo das imagens coletadas e seus rótulos

Desse modo, foram coletadas 167 imagens diferentes, que apresentavam cerâmicas com fissuras, e, assim, foram criados rótulos (*labels*) para a *deep learning* interpretar como “respostas corretas”, conforme ilustra a Figura 5.

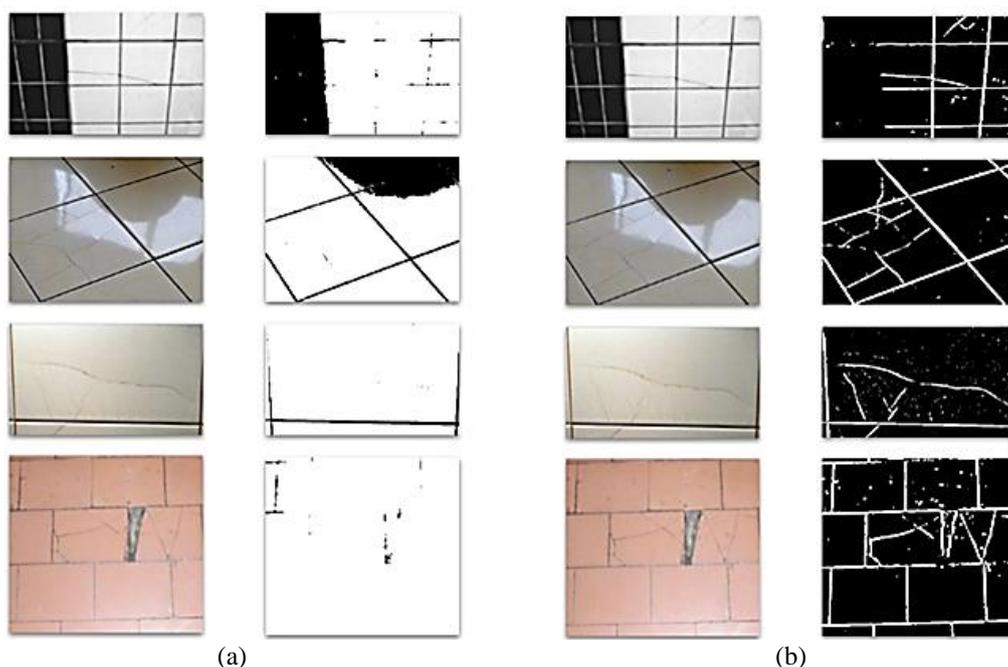
Figura 6 - Exemplo de imagens somente com *Otsuthresholding* (a) e com a série de técnicas aplicadas (b)

Em processamento digital de imagens, uma técnica de binarização bastante utilizada é a *Otsuthresholding* (OTSU, 1979). Antes de realizá-la, foi necessária a aplicação de algumas outras técnicas, envolvendo iluminação, morfologia e filtros de ruído. Essa série de técnicas possibilitou visualizar o objeto de estudo (as fissuras) na grande parte das imagens, que antes apresentavam problemas, conforme ilustra a Figura 6.

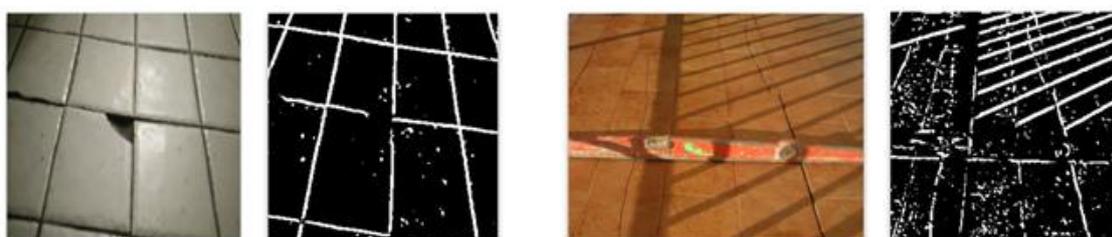
Figura 7 - Exemplo de imagens prejudicadas no pré-processamento

No entanto, as imagens resultantes apresentaram grande variedade de cenários, iluminação, angulação e distância. Isso fez com que o pré-processamento não atendesse a todas as imagens, como mostra a Figura 7.

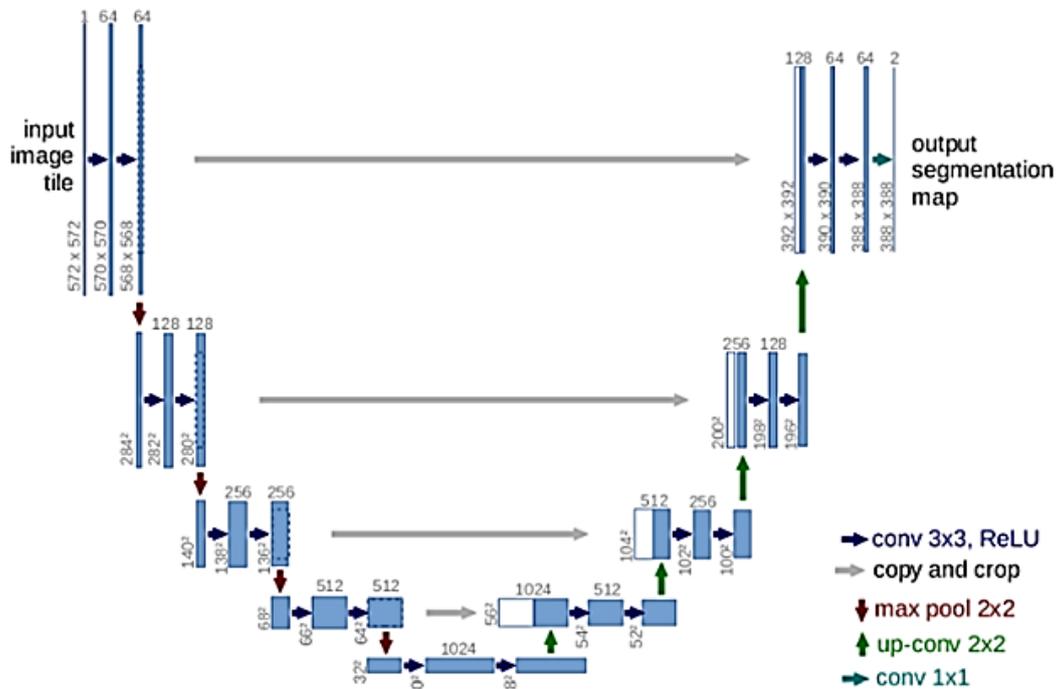
Figura 8 - Arquitetura da U-net

A arquitetura da *U-net*, mostrada na Figura 8, consiste em duas atividades. A primeira atividade corresponde à contração, aplicando repetidas convoluções, cada uma seguida por uma *Rectified Linear Units* (ReLU – retificador de redes neurais) e uma operação de agrupamento. A segunda atividade corresponde à expansão, através de convoluções e concatenações com recursos de alta resolução (RONNEBERGER; FISCHER; BROX, 2015).

Em outras palavras, o *U-net* é uma arquitetura de rede *convolucional* para segmentação rápida e, para isso, precisa de imagens. A estratégia usada pelo *U-net*, sucintamente, é a classificação do *pixel*, considerando o contexto de toda a imagem. Quanto à convolução, é a operação de filtragem no domínio da intensidade (como a imagem se apresenta na prática, com os valores de cada *pixel*) (RONNEBERGER; FISCHER; BROX, 2015).

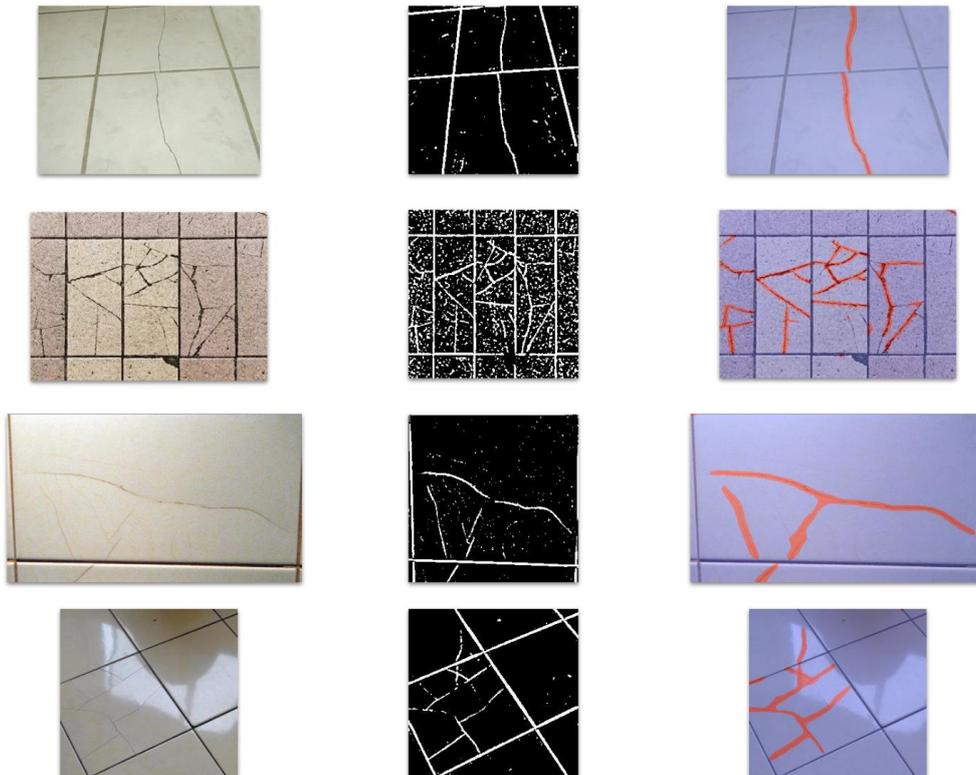
Figura 9 - Exemplo das imagens originais, pré-processadas, e do resultado da segmentação sobreposta na imagem original

O resultado do estudo proporcionou, mesmo sob as limitações do *dataset* e com imagens prejudicadas no pré-processamento, uma boa análise do cenário, alcançando 71,64% de acurácia nas segmentações das imagens, conforme ilustram a Figura 9 e o Quadro 1. Tanto com imagens com bastante ruído, quanto com fissuras discretas, a inspeção através de *deep learning* demonstrou ser adaptável a situações complexas e flexível aos obstáculos.
