Recomendações e boas práticas para a integração do monitoramento da segurança com drone ao planejamento e controle da segurança de obras

Recommendations and best practices for incorporating safety monitoring with drones into safety planning and control at construction sites

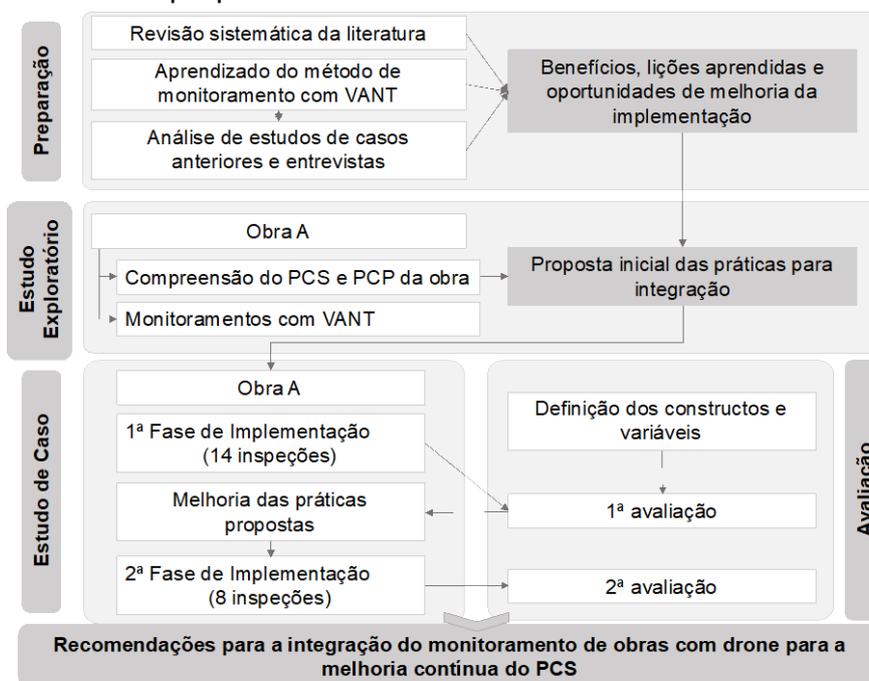
Figura 1 - Delineamento da pesquisa

Este trabalho dá continuidade a estudos anteriores do Grupo de Pesquisa e Extensão em Gestão e Tecnologia das Construções (Getec) (MELO *et al.*, 2017; MELO; COSTA, 2019; REY, 2020; MELO, 2020; REY; MELO; COSTA, 2021). A estratégia de pesquisa adotada foi o estudo de caso, pois busca investigar um fenômeno contemporâneo dentro de seu contexto, na vida real, especialmente quando os limites entre o fenômeno e o contexto não estão claramente definidos (YIN, 2018). O estudo foi dividido nas seguintes etapas, conforme a Figura 1:

- (a) preparação;
- (b) estudo exploratório;
- (c) estudo de caso; e
- (d) avaliação.

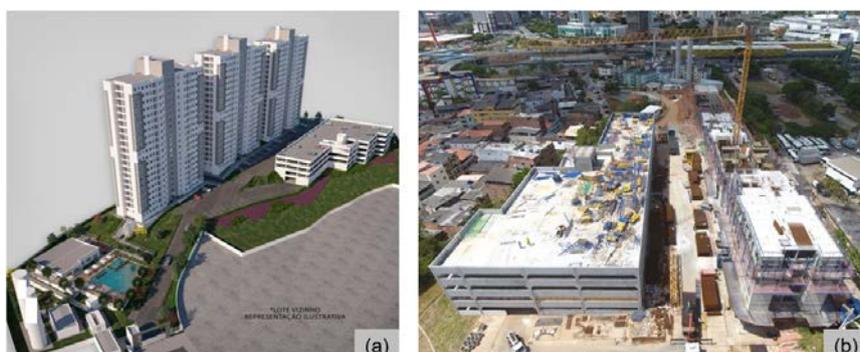
Figura 2 - Obra A: (a) Projeto do empreendimento; e (b) Canteiro no dia 05/04/2021

O estudo exploratório, o estudo de caso e a avaliação foram realizados na Obra A, que é uma construção de um condomínio residencial localizada na cidade de Salvador (Figura 2). O empreendimento é composto de 3 torres de 20 pavimentos cada (em parede de concreto), um edifício garagem com 5 pavimentos (em concreto pré-moldado) e áreas comuns (em alvenaria). Durante a realização do estudo foram acompanhadas as fases de fundação e de estrutura.

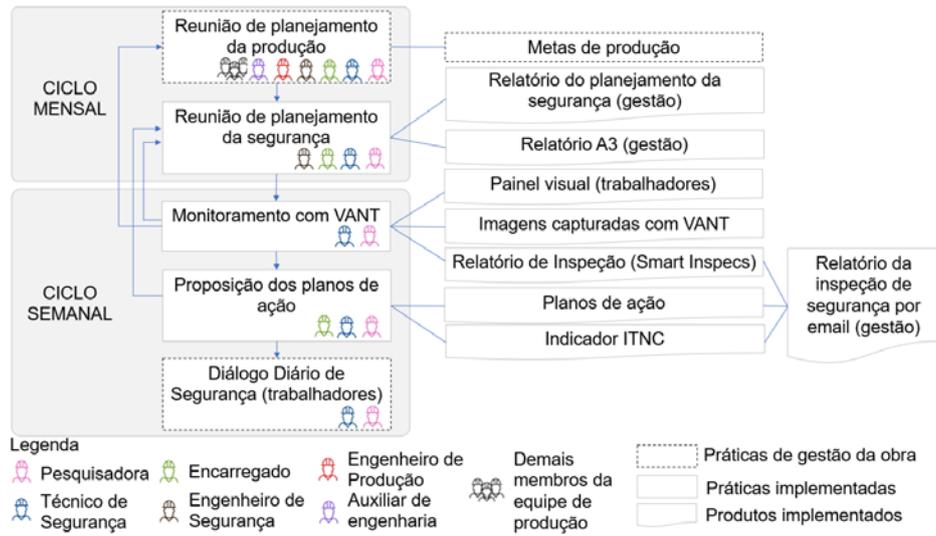
Figura 3 - Práticas e produtos propostos para integração do monitoramento de obras com drone ao PCS

Como resultado dessa etapa, foi elaborada a proposta inicial do artefato, que consistiu em práticas a serem implementadas na rotina da obra e seus respectivos produtos, visando à integração do monitoramento com drone ao PCS, conforme apresentado na Figura 3.

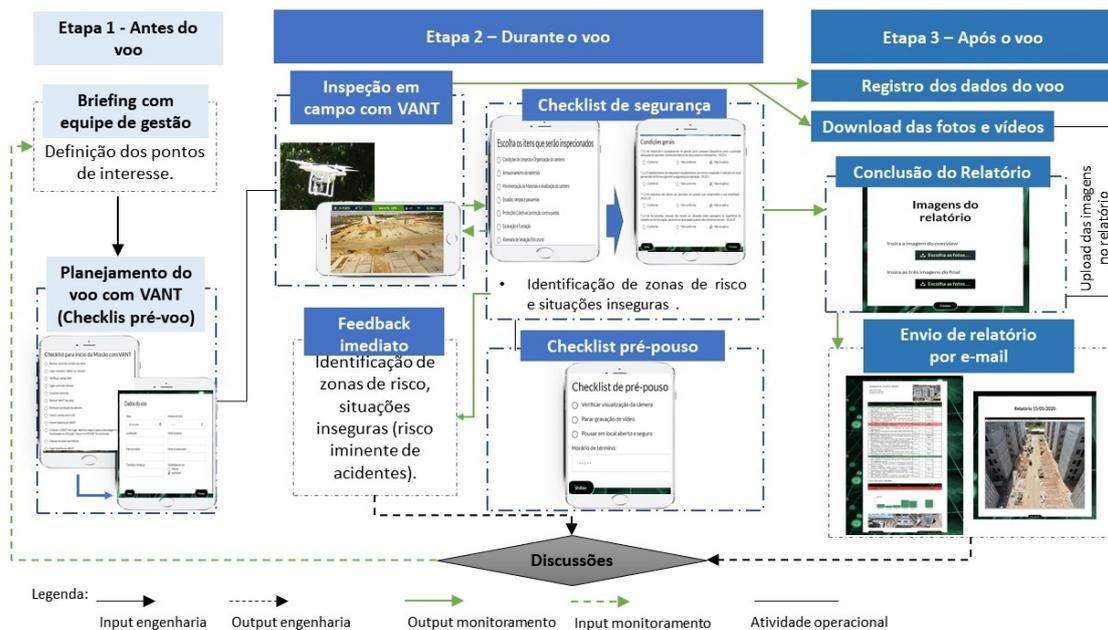
Figura 5 - Protocolo de monitoramento da segurança com drone

O monitoramento de segurança na Obra A foi realizado semanalmente por meio de inspeções de segurança com o drone DJI Phantom 4, que tem acoplada uma câmera Exmor 1/2.3", com 20 megapixels, que gera fotos nos formatos JPEG e DNG, e vídeos em MP4. Esse equipamento foi escolhido por ser comercial e de baixo custo de aquisição. Outros modelos e marcas de drones podem ser utilizados, desde que possibilitem a captura de imagens com qualidade. Além do drone, foi utilizado o protocolo de monitoramento desenvolvido por Melo (2020), conforme a Figura 5, e o sistema informatizado Smart Inspecc Obras (REY; MELO; COSTA, 2021), utilizado em smartphone ou tablet conectado à internet, conforme a Figura 6. O protocolo proposto por Melo (2020) inclui as etapas de planejamento da missão, coleta de dados com VANT e processamento e análise das fotos e vídeos. Para seguir esse protocolo é necessária a participação de duas pessoas:

- (a) o piloto, que é responsável pelo voo e pela avaliação das condições de segurança do canteiro de acordo com o *checklist* de segurança embarcado no Smart Inspecc Obras; e
- (b) o observador, que é responsável por preencher o *checklist* de segurança, a partir das informações dadas pelo piloto, além de acompanhamento visual do drone.

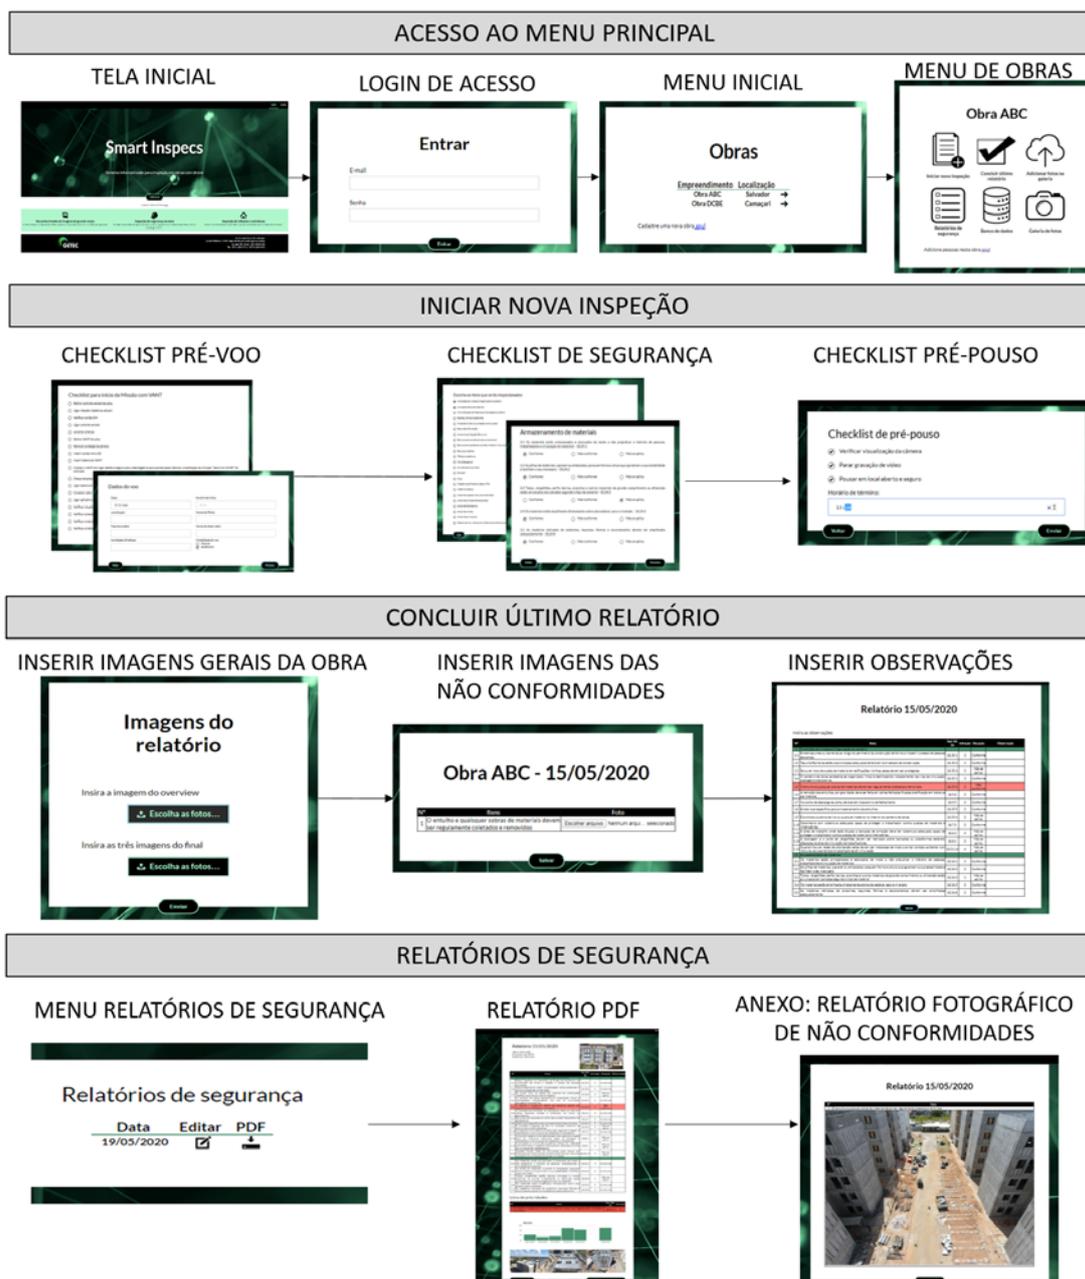
Figura 6 - Principais interfaces e recursos do Smart Inspects Obras

O *checklist* de segurança do Smart Inspects Obras é composto de 241 itens visualizáveis com o drone, estabelecidos com base nos requisitos da NR18 (BRASIL, 2020), divididos em sete famílias:

- (a) condições de limpeza e organização do canteiro;
- (b) armazenamento de materiais;
- (c) movimentação de materiais e sinalização do canteiro;
- (d) escadas, rampas e passarelas;
- (e) proteções coletivas;
- (f) processos construtivos; e
- (g) máquinas e operação de equipamentos.

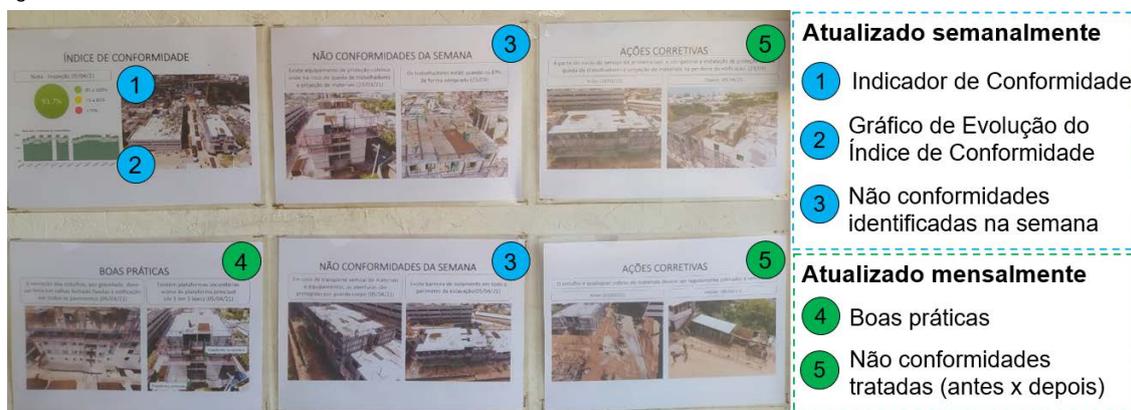
Figura 7 - Painel visual

O relatório de segurança gerado pelo Smart Inspects Obras, o ITNC e os planos de ação eram compartilhados com a equipe de gestão da obra por e-mail e no grupo de WhatsApp da obra. As imagens coletadas com o drone eram compartilhadas com o engenheiro de produção ao final de cada inspeção. A comunicação dos resultados das inspeções para os trabalhadores ocorreu por meio de um painel visual (Figura 7) e dos diálogos diários de segurança (DDS).

A adoção da comunicação e da gestão visual para a gestão da segurança no dia a dia teve importante papel no presente estudo. A divulgação dos relatórios de inspeção em formato PDF por meio de aplicativos de celulares, como WhatsApp, aumentou a interação entre as equipes para a solução dos problemas. Além disso, durante as entrevistas foi relatado que a fixação dos relatórios de planejamento, do relatório A3 e dos planos de ação para tratamento das não conformidades em meio físico era importante para facilitar o acesso e lembrar o que deveria ser feito.

Na primeira fase de implementação, 95% dos trabalhadores de campo entrevistados (n=22) consideraram o local de instalação do painel visual adequado, pois estava próximo ao relógio de ponto. No entanto, apenas 68% desses entrevistados consultaram atentamente as informações disponibilizadas. Na segunda fase de implementação, apenas 45% dos 41 trabalhadores entrevistados consultaram o painel visual. Acredita-se que essa redução possa ser justificada pelo aumento de novos trabalhadores e, conseqüentemente, pouco tempo de contato destes com o estudo. A facilidade de entendimento das informações foi avaliada na segunda fase de entrevistas com os 20 trabalhadores que acessaram o painel (Tabela 3). As “não conformidades da semana” foram informações alta ou muito altamente compreendidas (75%) e para as quais era despendida maior atenção pelos trabalhadores de campo. As “boas práticas” não foram facilmente entendidas (50% dos trabalhadores consideraram baixo ou muito baixo). Acredita-se que a nomenclatura dada dificultou a compreensão do conceito. Alguns trabalhadores relataram dificuldade em entender algumas fotos por estarem em preto e branco.

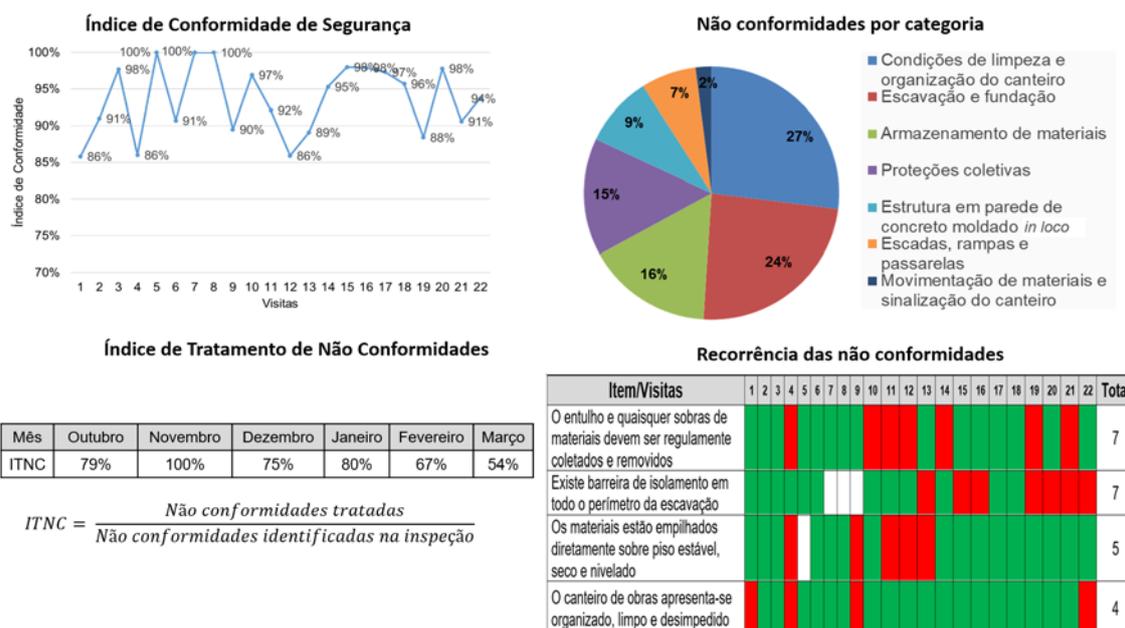
Figura 8 - Relatório A3 - Desempenho de segurança - Obra A

A Figura 8 apresenta o desempenho de segurança da Obra A com base nos 22 monitoramentos com drone realizados. No total foram avaliados 865 itens, 810 deles classificados como “conforme” (93,6%) e 55 como “não conforme” (6,4%). Em média, foram verificados 36 requisitos de segurança por inspeção, e destes 2 a 4 eram não conformes.

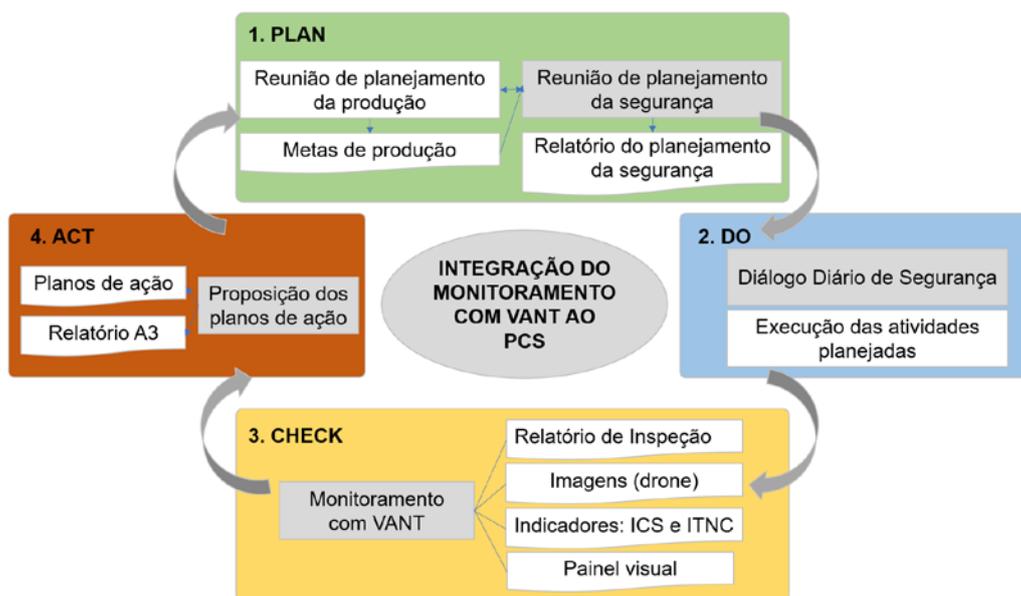
Figura 9 - Integração do monitoramento da segurança com drone ao PCS em obras com base no PDCA

Esta seção apresenta as recomendações e boas práticas para a integração do monitoramento da segurança com drone ao PCS com base no ciclo de melhoria contínua do PDCA (Figura 9). O Quadro 4 detalha as boas práticas apresentadas na Figura 9, indicando seus produtos e principais recomendações para implementação. A periodicidade de aplicação das práticas propostas dependerá da frequência na qual a obra realizará os monitoramentos com drone e as reuniões de planejamento da segurança.
