Atributos químicos e físicos de solos das margens do Rio Paraguai

Physical and chemical attributes of soils of Paraguay River margins

SANTOS, F. A. S.; MARIANO, R. S. R.; PIERANGELI, M. A. P.; SOUZA, C. A.; BAMPI5, A. C. Atributos químicos e físicos de solos das margens do Rio Paraguai. **Ambi-Agua**, Taubaté, v. 8, n. 1, p. 239-249, 2013. (<http://dx.doi.org/10.4136/ambi-agua.1009>)

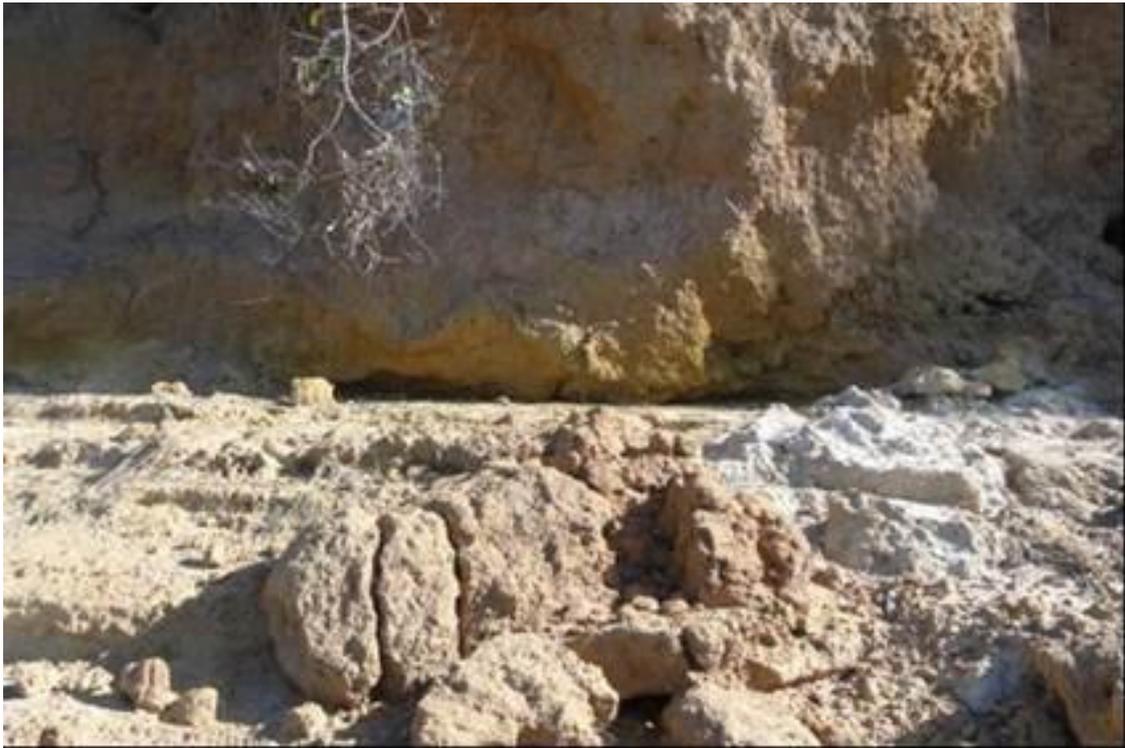
Figura 1. Aspecto de barranco do rio Paraguai, evidenciando a erosão acentuada.

devido às más condições de drenagem, fato que impede a remoção intensa de íons facilitando a formação de argilominerais 2:1 (Resende et al., 2007). As argilas são encontradas, principalmente, nas camadas mais próximas do nível da água, sugerindo algum processo de lessivagem. Nas camadas mais superficiais predominou a fração areia, constituída principalmente de areia fina. A granulometria das camadas é reflexo do material sedimentado, haja vista que ambientes flúvicos ou hidromórficos não favorecem a evolução pedogenética (Resende et al., 2007; Embrapa, 2006). Em alguns pontos, as camadas são extremamente duras, com predomínio de areia fina ou argila 2:1, fato que favorece o desmoronamento de grandes blocos do barranco, ocasionando a formação de meandros ou alargamento do rio, tal como foi observado em vários trechos da barranca do rio (Figura 1).

Nos barrancos analisados observou-se ao longo do trecho estudado a ocorrência de erosão das margens, conforme pode ser visto na Figura 1. A constituição granulométrica dos barrancos analisados permite afirmar que a predominância ora das frações argila ora da areia deixam as margens suscetíveis ao processo erosivo. A presença de argilas expansivas, formando blocos muito coesos, ao mesmo tempo em que oferece maior resistência à erosão, favorece o desmoronamento de grandes blocos do barranco. É comum observar ao longo dos barrancos os processos de solapamento que culmina com o desmoronamento dos barrancos. Por outro lado, a predominância da fração areia em alguns pontos facilita a erosão das margens, pois são partículas sem coesão, que não oferecem resistência aos processos erosivos, conforme amplamente relatado na literatura.
