As Modificações Antrópicas na Paisagem Fluvial da Cidade São João Del-Rei – Minas Gerais, Brasil

Anthropic Changes in the River Landscape of São João Del-Rei City – Minas Gerais, Brazil

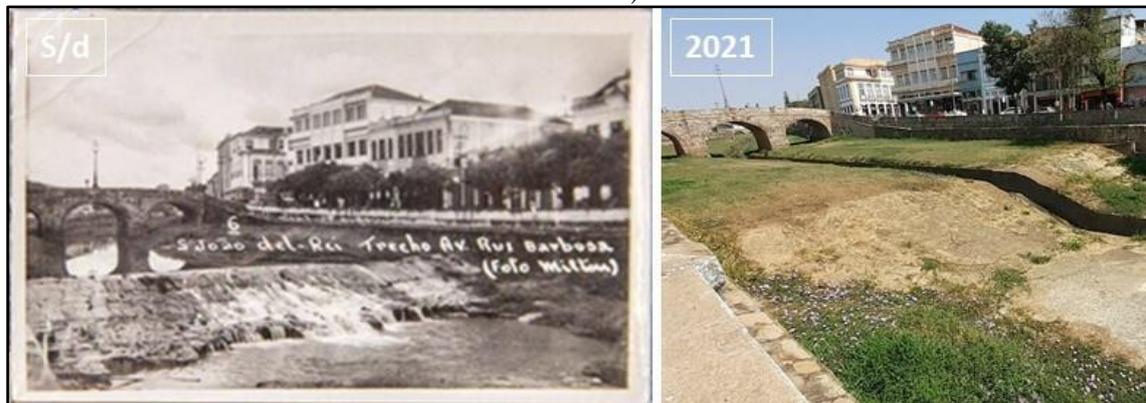
Figura 3 – Cachoeira do Córrego do Lenheiro (natural na fotografia em preto e branco e atualmente concretado) .

Ao que tudo indica, o córrego compunha a paisagem local em leito espreado, sobretudo, em sua margem direita (Figura 2). Tal inferência é pautada no topônimo “beira da praia”, utilizado pela população local para se referir ao rio. Além disso, o Lenheiro caracterizava-se por trechos pedregosos, os quais a soleira exposta e a ruptura de declive o faziam encachoeirado (Figura 3).

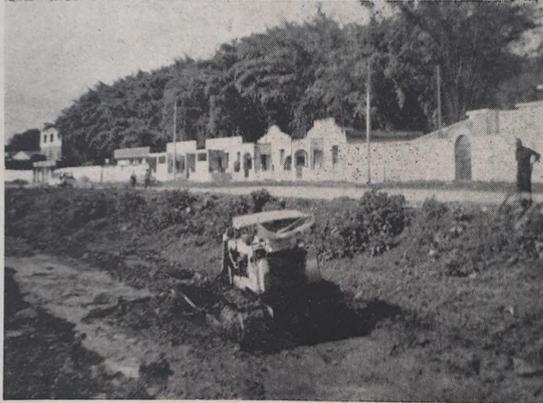
Figura 8 – Obras no Córrego do Lenheiro.

Atendendo antiga aspiração dos moradores do bairro do Tijucu, residentes nas proximidades do Córrego do Lenheiro e que durante as épocas das chuvas permanecem em constante ameaça de verem seus lares invadidos pelas águas, o Prefeito Olívio de Almeida Neves providenciou no início deste mês importante obra de drenagem do leito daquele ribeirão.

Diversas máquinas estão fazendo o

serviço que consta de alargamento das suas margens, sendo que quando concluído será feita a construção de paredões de arrimo e cais e posteriormente será feita a gramagem e arborização.

Assim, em junho do referido ano, como medida remediativa, foram iniciadas novas obras de alargamento das margens e aprofundamento do leito do Córrego do Lenheiro, na região do Tijucu (Figura 8) (OBRAS..., 1978b).

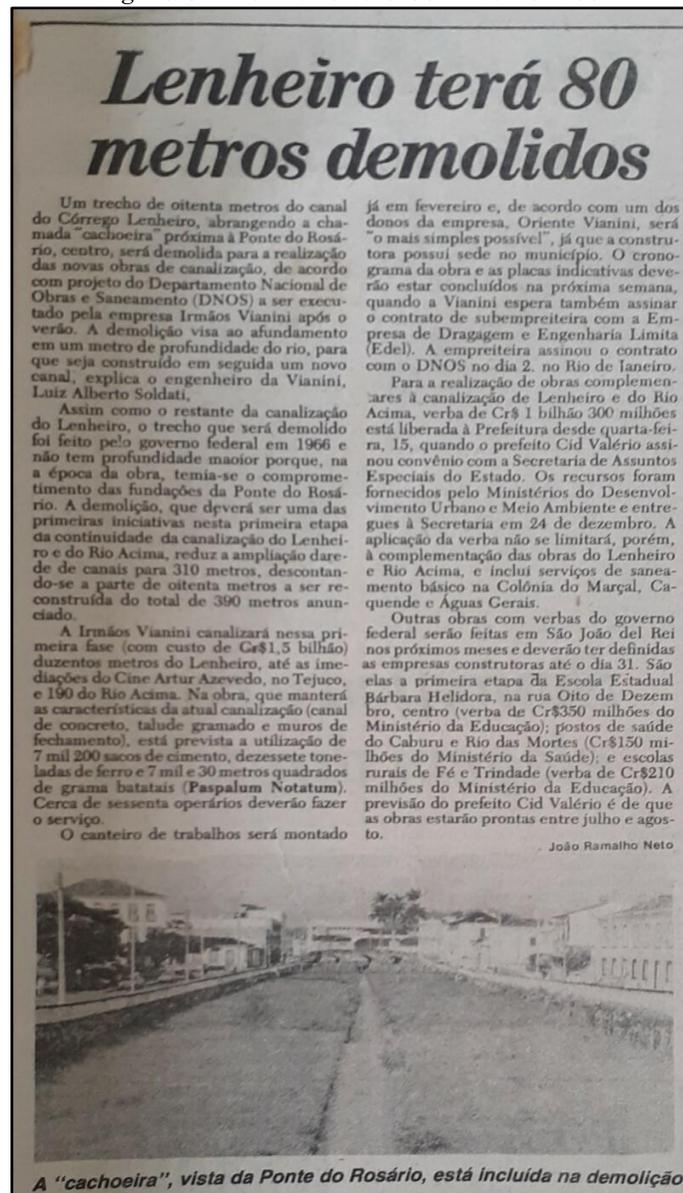
Figura 9 – Lenheiro terá 80 m demolidos.

Rosário e a Ponte da Biquinha (Figura 9). O fato foi justificado pela necessidade de aprofundar um metro do canal (LENHEIRO..., 1986a), dado que ele não comportava o caudal. A obra se estendeu 390 m sentido Córrego Rio Acima, afluente do Lenheiro, inserindo-o na canalização. Inicialmente, o custo da implementação foi de 1,5 bilhão de cruzeiros, o que correspondia a 1,8 milhões de salários mínimos do período (BRASIL, 1986). A empresa responsável pela reforma chamava-se Irmãos Vianini (LENHEIRO..., 1986a).

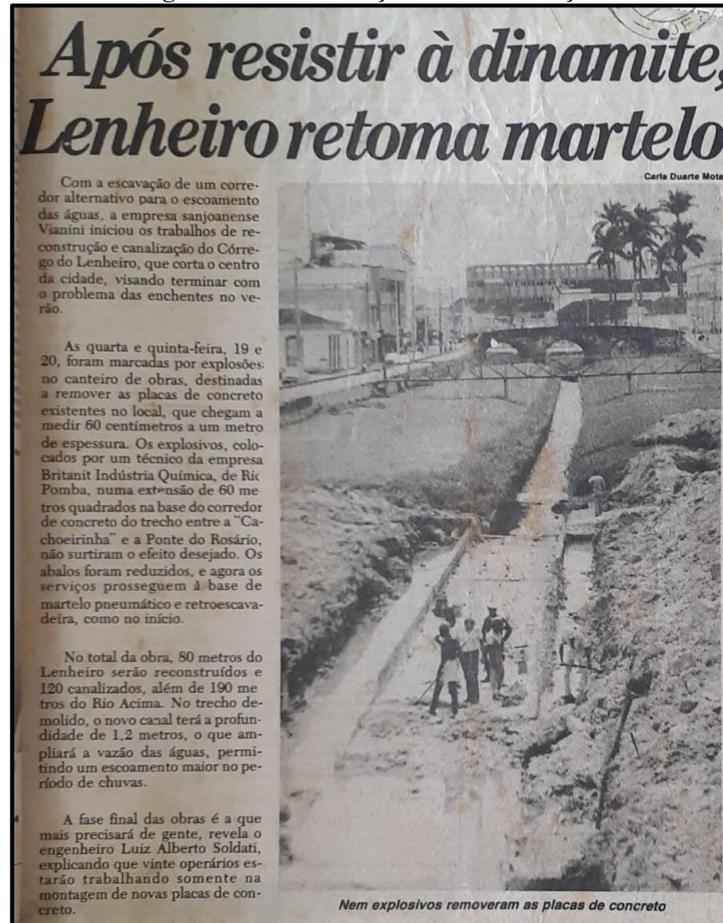
Figura 10 – Demolição da canalização.

A demolição do trecho teve que ser efetuada a marteladas, pois as dinamites não

conseguiram quebrar parte do espesso concreto (Figura 10) (APÓS..., 1986b).

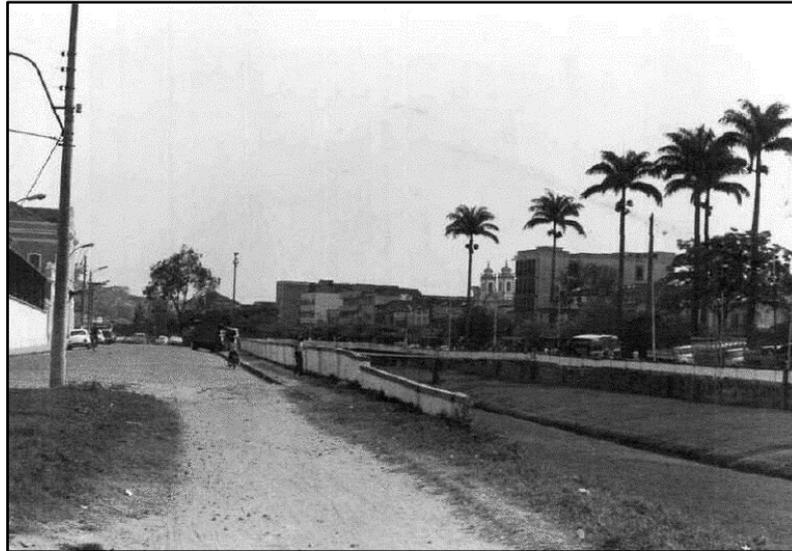
Figura 11 – Córrego do Lenheiro nas imediações da Estação Ferroviária – Década de 1980.

Nesse período, o fim da canalização era nas imediações da Estação Ferroviária (Figura 11), onde a calha concretada cessava e o córrego retomava ao leito natural (Figura 12).

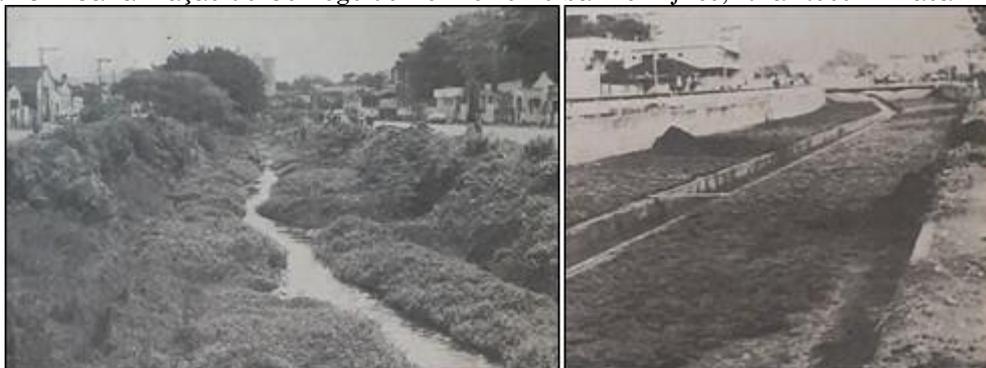
Figura 13 – Canalização do Córrego do Lenheiro no bairro Tijuco, Rua Rossini Bacarini, 1990.

No início da década de 1990, as obras de canalização se estenderam para a montante, próximo a Ponte da Biquinha e confluência com o Ribeirão Rio Acima. Segundo o Tribuna Sanjoanense (1991), a obra foi efetuada da Rua

Rossini Bacarini (Ponto B – Figura 1) em direção ao Minas Clube, aproximando-se da Rua São João (Ponto A - Figura 1), ambas no bairro Tijuco (Figura 13).

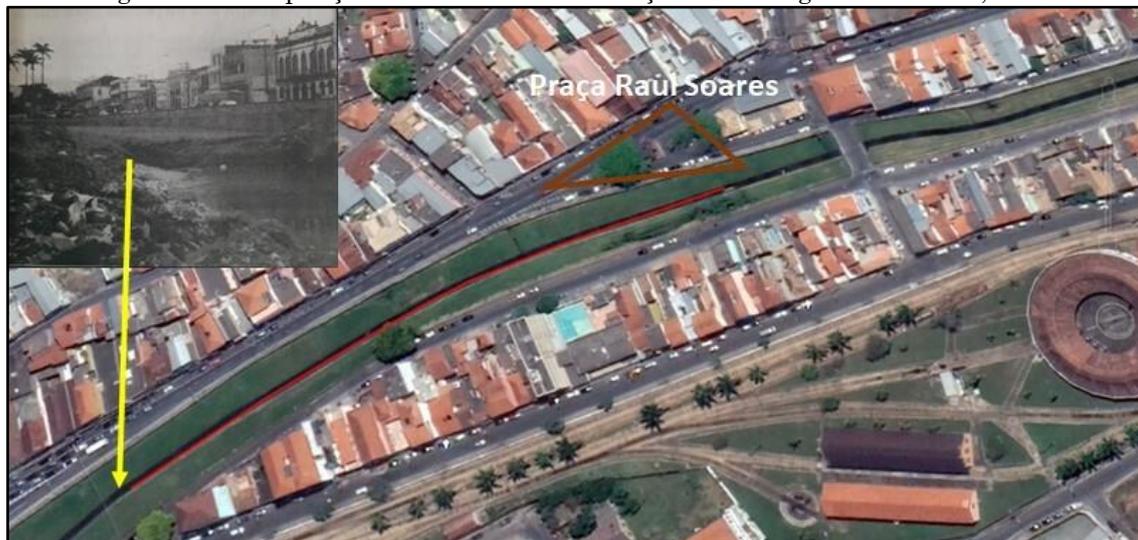
Figura 14 – Ampliação das obras de canalização do Córrego do Lenheiro, 1995.

Em 1995, o prefeito municipal anunciou que não aguardaria verbas federais e retomaria a canalização até a Praça Raul Soares com

recursos municipais (CANALIZAÇÃO..., 1995). O trecho em questão possui cerca de 200 metros, indicado em vermelho abaixo (Figura 14).

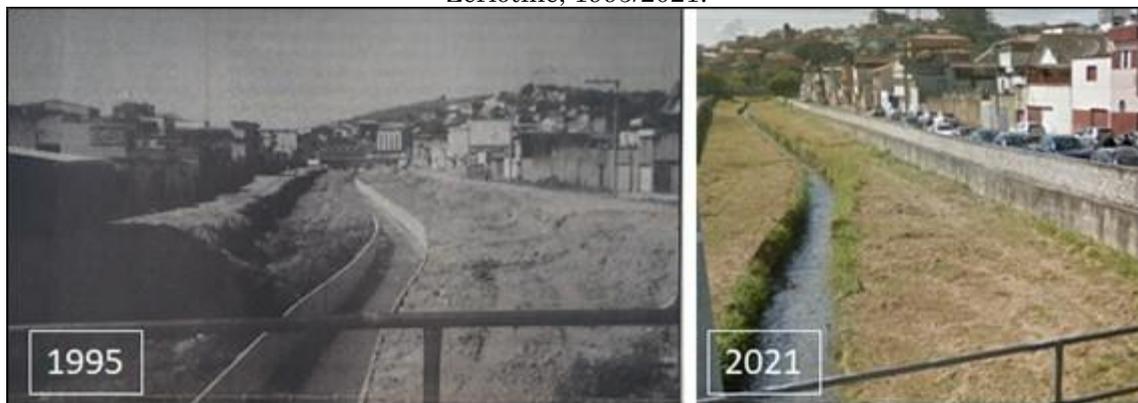
Figura 15 – Trecho canalizado do Córrego do Lenheiro entre ruas Antônio Josino de Andrade e Aldo Zerlotine, 1995/2021.

Segundo o Jornal Tribuna Sanjoanense (1995), as obras ocorreram em ritmo acelerado e, em novembro de 1995, direcionava-se para a jusante, sentido a confluência com o Ribeirão Água Limpa, e à montante, sentido Águas

Férreas. A figura 15 permite visualizar que, no período, a obra já havia sido efetuada em toda margem das ruas Antônio Josino de Andrade e Aldo Zerlotine, localizadas a aproximadamente 1000 m da confluência.

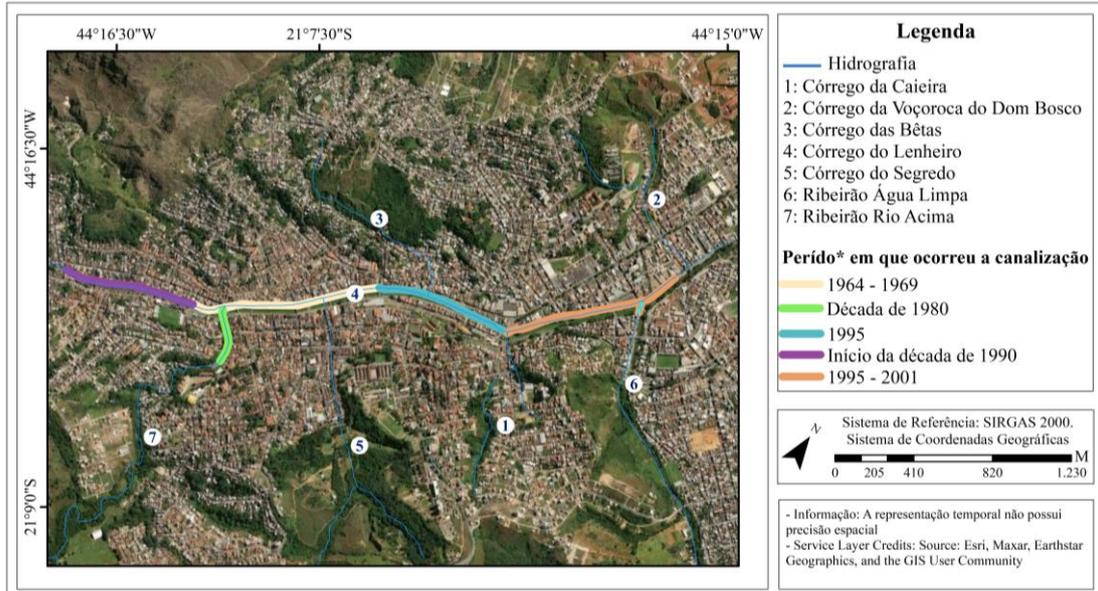
Figura 16 - Síntese do histórico de canalização.

Apesar do referido ritmo acelerado da obra, a canalização só atingiu o atual estado em 2001, quando foi concluído o trecho nas imediações do terminal rodoviário, contemplando, também, cerca de 32 m do Ribeirão Água Limpa a

montante da confluência com o Lenheiro e 180 m a jusante. Em suma, a canalização do Córrego do Lenheiro levou 37 anos para chegar ao estado atual (Figura 16).

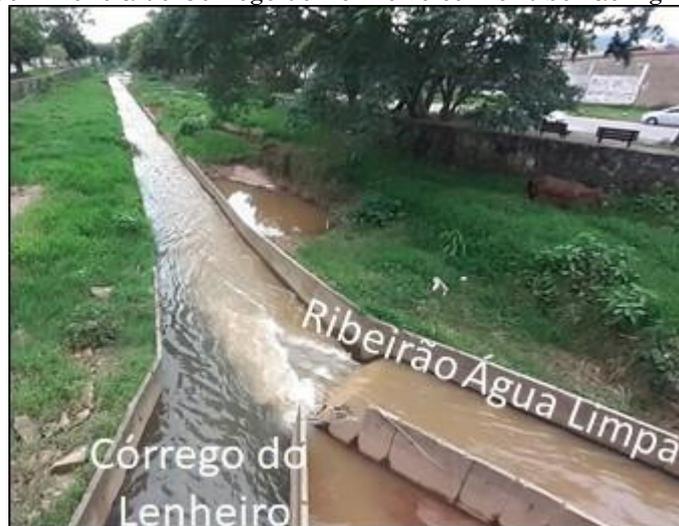
Figura 17 – Confluência do Córrego do Lenheiro com o Ribeirão Água Limpa, 2021.

Dentre as modificações ocasionadas pela obra, a alteração do nível de base desses dois rios chama a atenção. Conforme já mencionado em diversas partes do texto, o Córrego do Lenheiro é um afluente do Ribeirão Água Limpa, ou seja, o primeiro deságua no segundo. Entretanto,

após o aprofundamento do leito do Córrego do Lenheiro para a canalização e retirada de sedimentos acumulados, seu nível de base foi rebaixado e o curso invertido, fazendo com que, antropicamente, o Ribeirão Água Limpa desaguasse no Lenheiro (Figura 17).

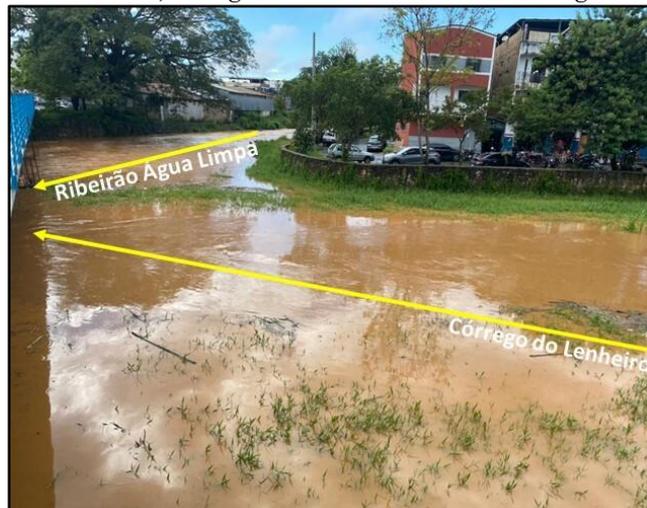
Figura 18 – Diferença volumétrica, energética e efeito remanso do Água Limpa sobre o Lenheiro.

Segundo Guerra (1993), qualquer variação no nível de base de um rio pode ocasionar a retomada no processo de erosão remontante e ao longo dos eixos de drenagem, além de alteração do equilíbrio dinâmico do canal (BISHOP, 1995; BOTELHO, 2011). Nesse sentido, infere-se que

a inversão desse nível de base agrava o efeito remanso na área da confluência, dado que o Ribeirão Água Limpa apresenta, visivelmente, maior volume de água e represa o Lenheiro (Figura 18).

Outra explicação ao remanso é a canalização desembocar em um receptor de maior porte (MALHEIROS, 2018), como é o Água Limpa, os alargamentos da calha e as intervenções nas margens (FORNASARI FILHO et al., 1992). Isso reduz sensivelmente a capacidade de veiculação de vazões no canal projetado (MALHEIROS, 2018).

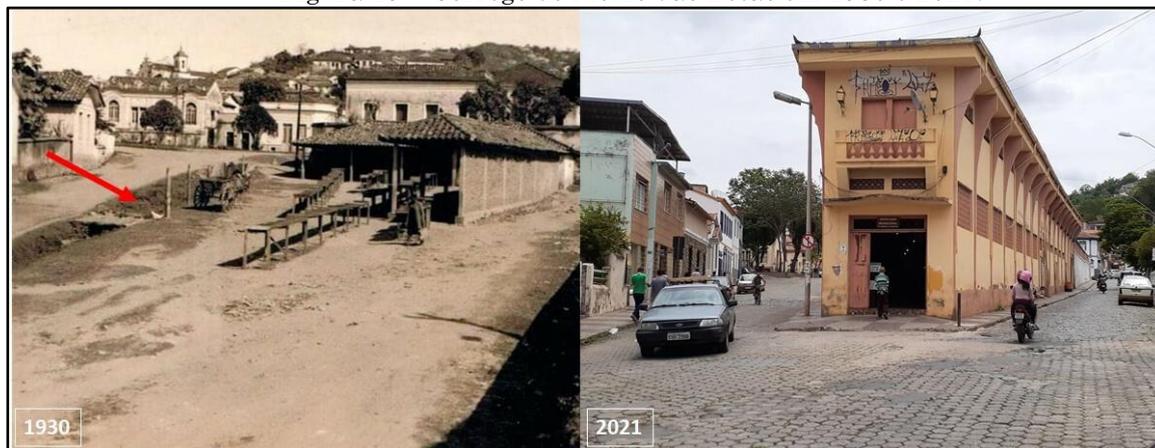
Figura 19 – Córrego do Morro das Bêtas em 1930 e 2021.

O Córrego do Morro das Bêtas (Figura 19) drenava paralelamente ao Mercado Municipal e era tributário do Córrego do Lenheiro em sua margem esquerda. Atualmente, esse tributário encontra-se canalizado sob a Travessa Lopes Bahia e, segundo o jornal Tribuna Sanjoanense (1999), tem sua água bombeada pelo Departamento Autônomo Municipal de Água e Esgoto (DAMAE) para abastecimento da Avenida 8 de dezembro.

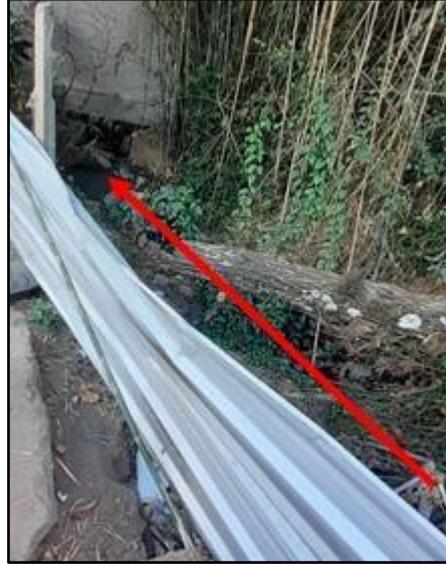
Figura 20 – Casa sobre o Córrego da Caieira.

O Córrego da Caieira, afluente da margem direita do Lenheiro, drena canalizado paralelamente à Rua Henrique Benfenatie (Ponto J – Figura 1) passando por baixo de edificações (Figura 20). O mesmo ocorre com o

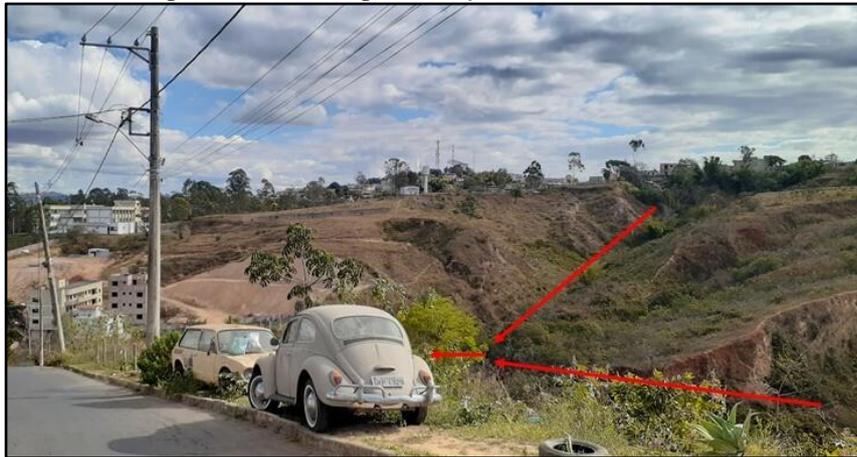
Figura 21 – Córrego da Voçoroca do Dom Bosco.

Córrego da Voçoroça do Dom Bosco (Figura 21), que corta a Avenida Leite de Castro (Figura 22) sob edificações e, posteriormente, deságua no Ribeirão Água Limpa a jusante da confluência com o Córrego do Lenheiro.

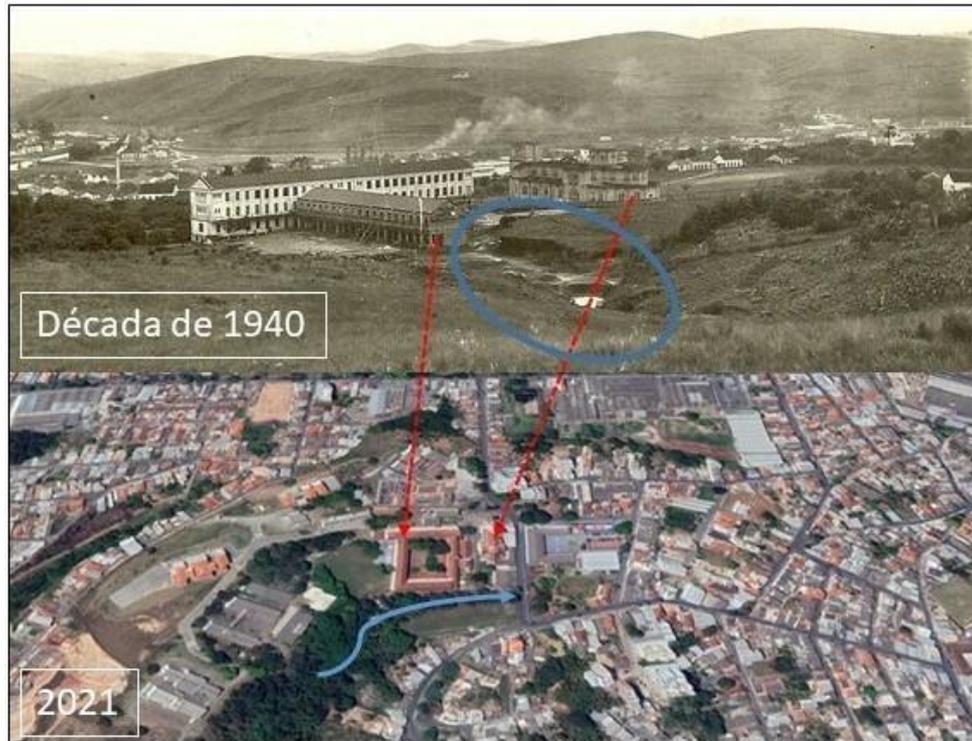
Figura 23 – Córrego Dom Bosco.

Há, também, indícios da existência de outro canal que, até 1940, integrava a paisagem do fundo do Campus Dom Bosco (Figura 23). Entretanto, sobre esse, não há maiores registros

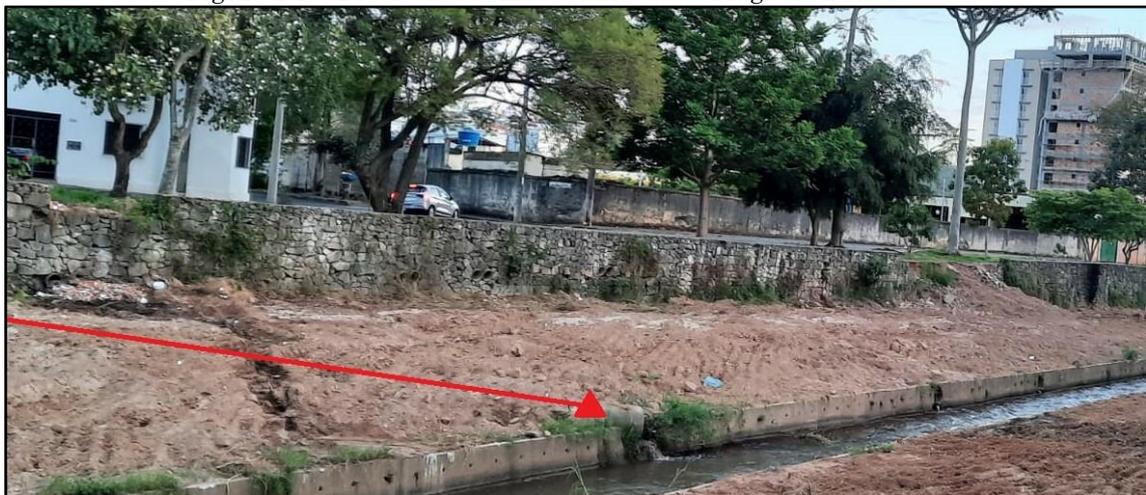
Figura 24 – Possível desembocadura do Córrego do Dom Bosco.

Rua Frei Cândido (Ponto K- Figura 1) e lançada no Ribeirão Água Limpa, a jusante da foz do Córrego do Lenheiro (Figura 24).

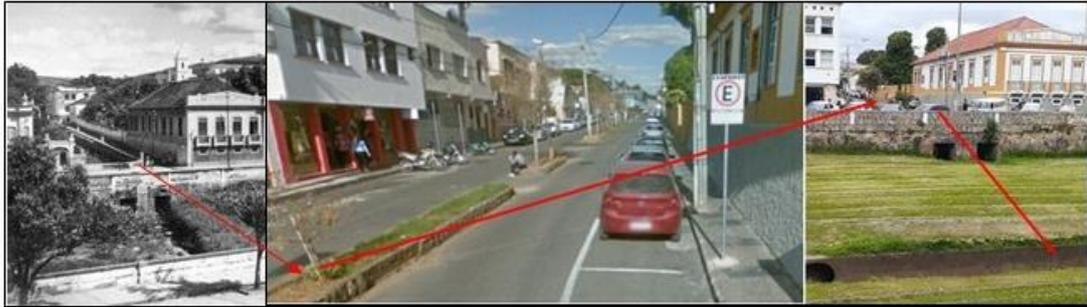
Figura 25 – Córrego do Segredo.

Quanto ao Córrego do Segredo, esse encontra-se canalizado e tamponado sob a Rua Andrade Reis (Figura 25). Essa canalização se inicia a partir de uma barragem implementada no interior do 11.º Batalhão de Infantaria (Ponto F – Figura 1) e deságua na margem direita do

Córrego do Lenheiro, próximo ao Teatro Municipal (Ponto 6 – Figura 1). Durante um evento chuvoso no ano de 2003, uma antiga ponte (Figura 26) existente sobre o referido canal e soterrada pela canalização e aterro da área, foi exposta por um abatimento de terra.

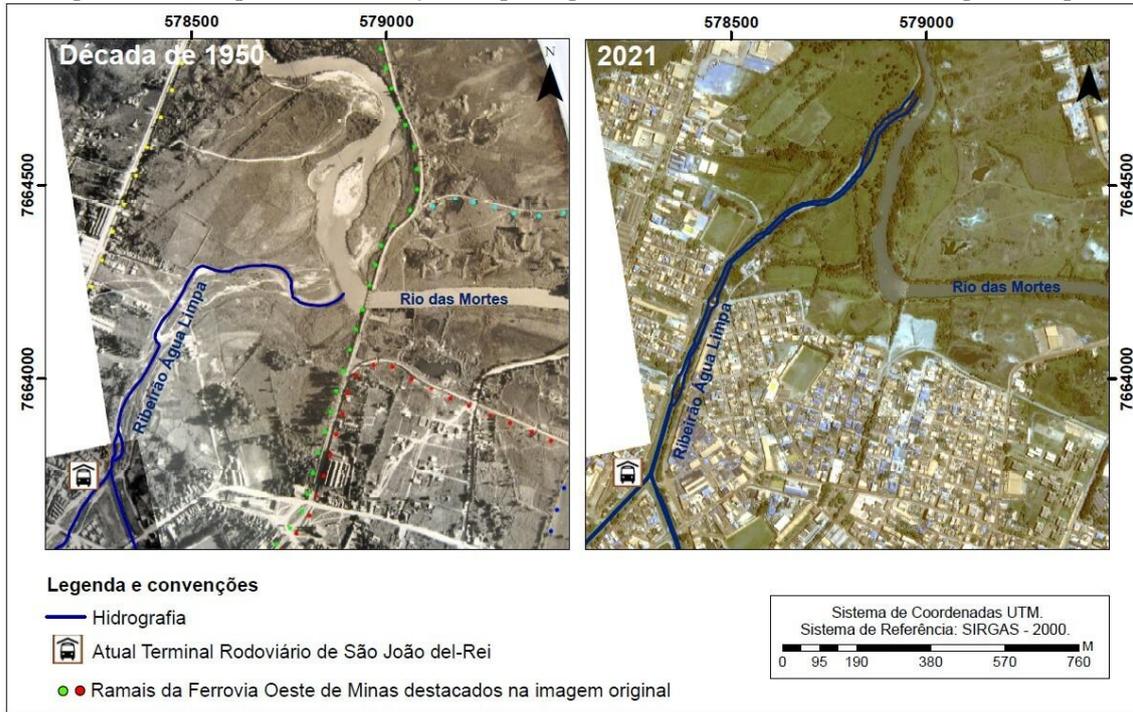
Figura 27 – Mapa de modificação da paisagem fluvial da foz do Ribeirão Água Limpa.

Já a modificação da foz do Ribeirão Água Limpa chama a atenção pela ausência de informações, registros e até mesmo conhecimento de parte da população. A identificação dessa intervenção (Figura 27) ocorreu por meio de observação de imagem aérea

da década de 1950, disponibilizada no grupo Antiga São João del-Rei (Facebook). O acesso à imagem, somado ao uso das geotecnologias, permitiu identificar e representar a modificação ocorrida na paisagem natural da foz do Ribeirão Água Limpa.

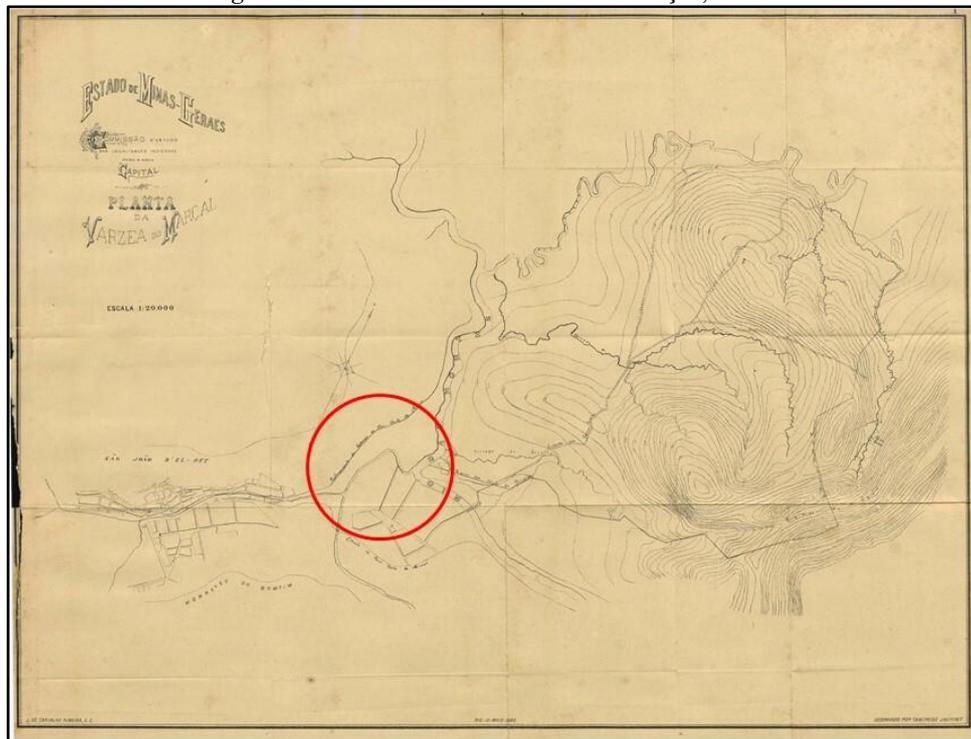
Figura 28 – Planta da Várzea do Marçal, 1893.

Nota-se que, próximo a foz, o ribeirão fazia uma inflexão à direita e desaguava no Rio das Mortes (Figuras 28 e 29). Com a retificação, o

ponto de deságue foi deslocado, aproximadamente 578 metros, para a jusante.

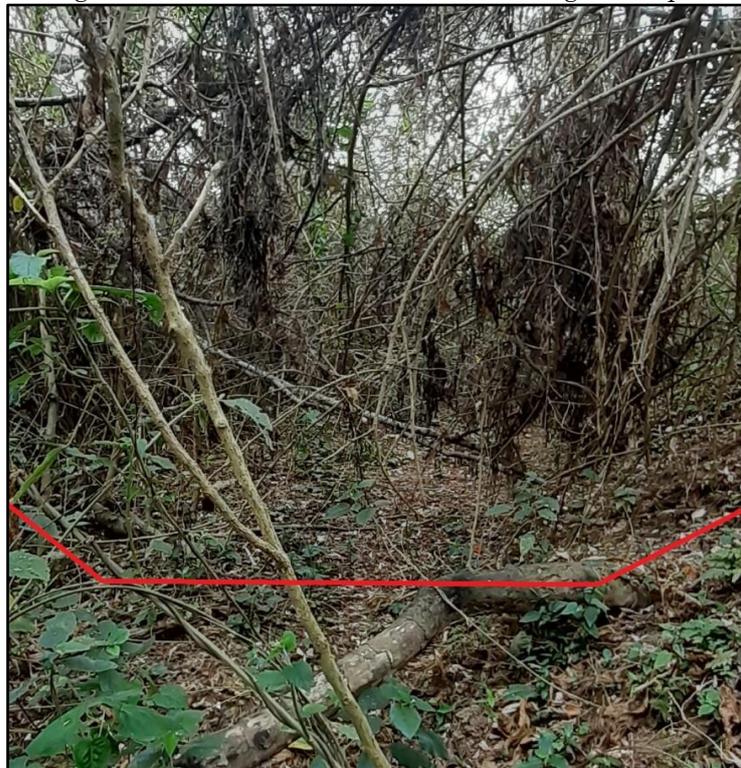
Figura 29 – Vale colmatado do Ribeirão Água Limpa.

Atualmente, o vale colmatado e os diques marginais do antigo leito do Água Limpa ainda podem ser identificados em campo (Figura 29).
