Evaluation of the behavior of concrete gravity dams suffering from internal sulfate attack

Comportamiento de presas de gravedad de hormigón con problemas de ataque interno por sulfatos

Herein is described a methodology developed to evaluate concrete expansion and consequent abnormal behavior in gravity dams suffering from internal sulfate attack. The work presented here encompasses the analysis, in different phases, of three Spanish dams plagued by sulfate reactions.

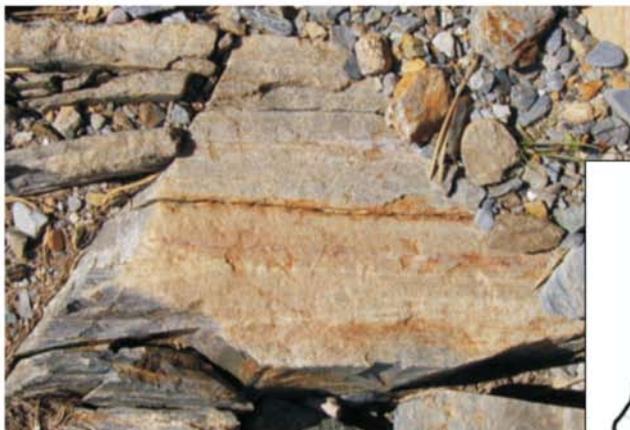
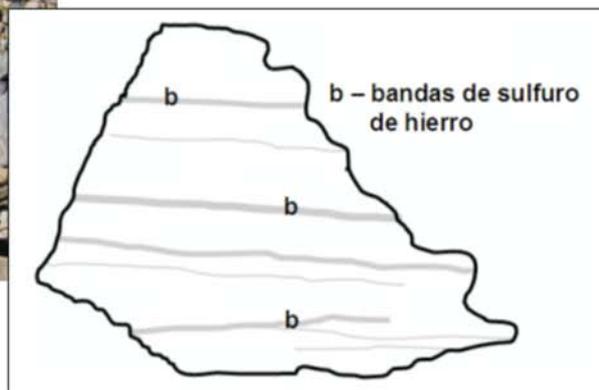
Figura 1 - Aspecto de la muestra de roca y representación esquemática de las bandas de sulfuro

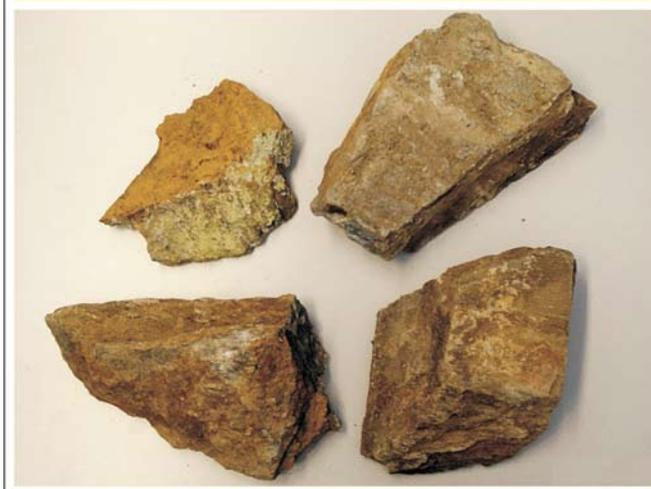
Figura 2 - Muestras de roca ensayadas

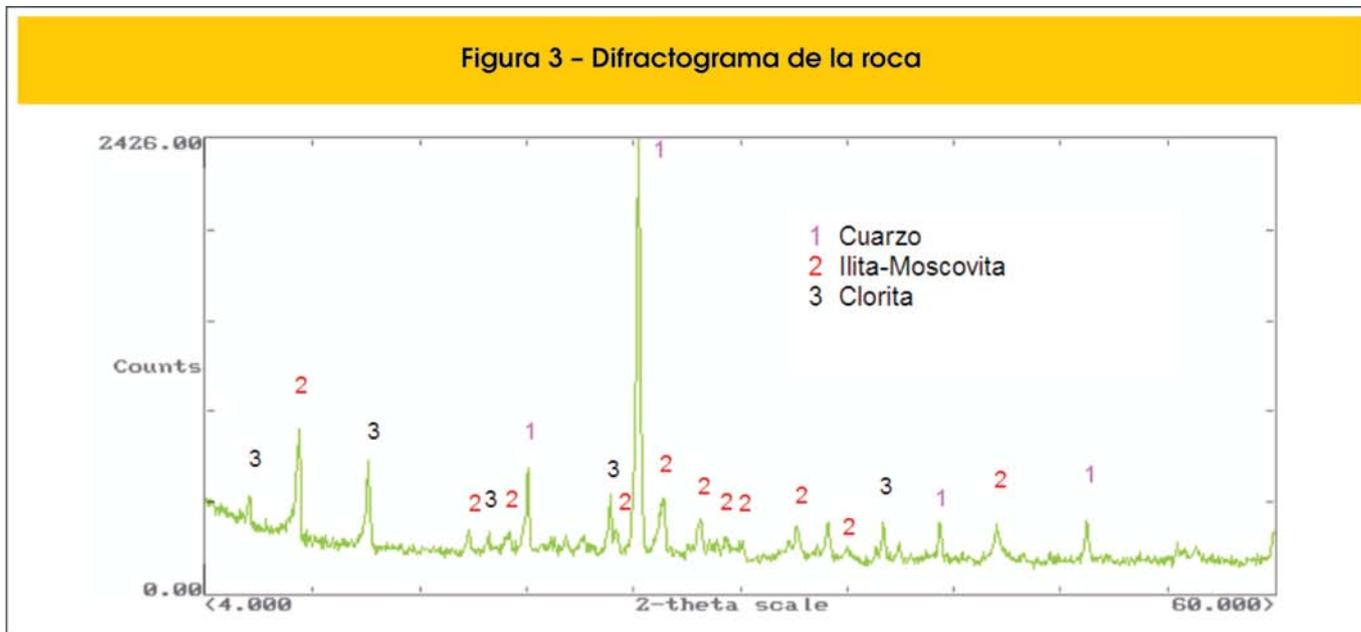
Figura 3 - Difractograma de la roca

En primer lugar se ha llevado a cabo el ensayo de DRX con vistas a identificar los compuestos cristalinos de la roca. En la Figura 3 se presenta el difractograma en el cual se observa que la roca está, básicamente, formada de cuarzo, mica y un tipo de arcilla aparentemente no expansiva. De esta manera se espera que los esquistos estén formados, mayoritariamente, de compuestos con una composición en óxidos tales como SiO₂, Al₂O₃, Fe₂O₃ y alguna cantidad de óxidos de calcio, magnesio, potasio y sodio de las arcillas y micas.

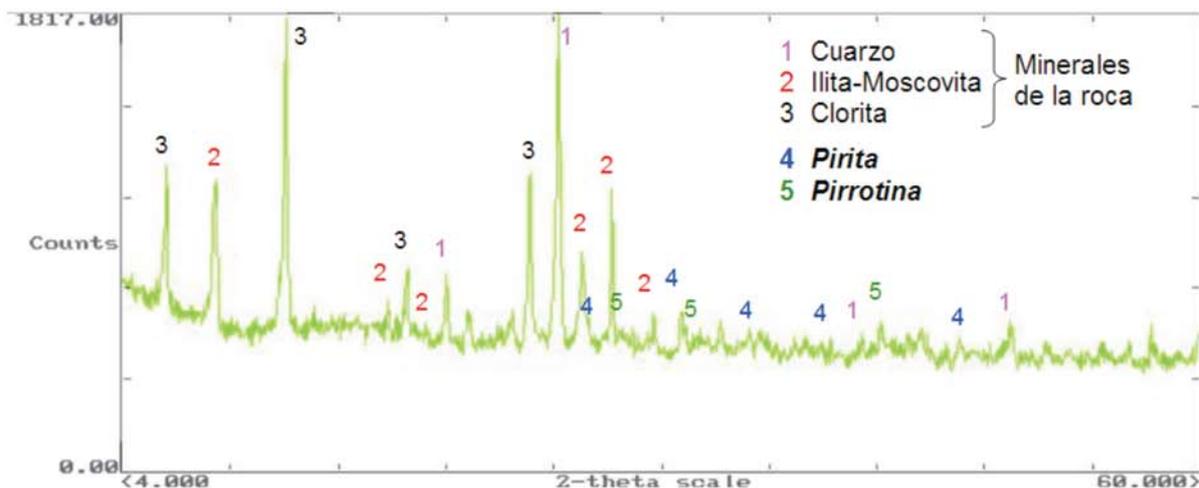
Figura 4 - Difractograma de la muestra con concentración de sulfuros

Como resultado del ensayo de DRX en la muestra, se ha obtenido el difractograma presentado en la Figura 4 en el que se identifican los principales picos de la pirita y de la pirrotina. La presencia del cuarzo, de la clorita y de otros minerales de arcilla es debida a la mineralogía de los esquistos que acompañan a los sulfuros de hierro en las muestras analizadas.

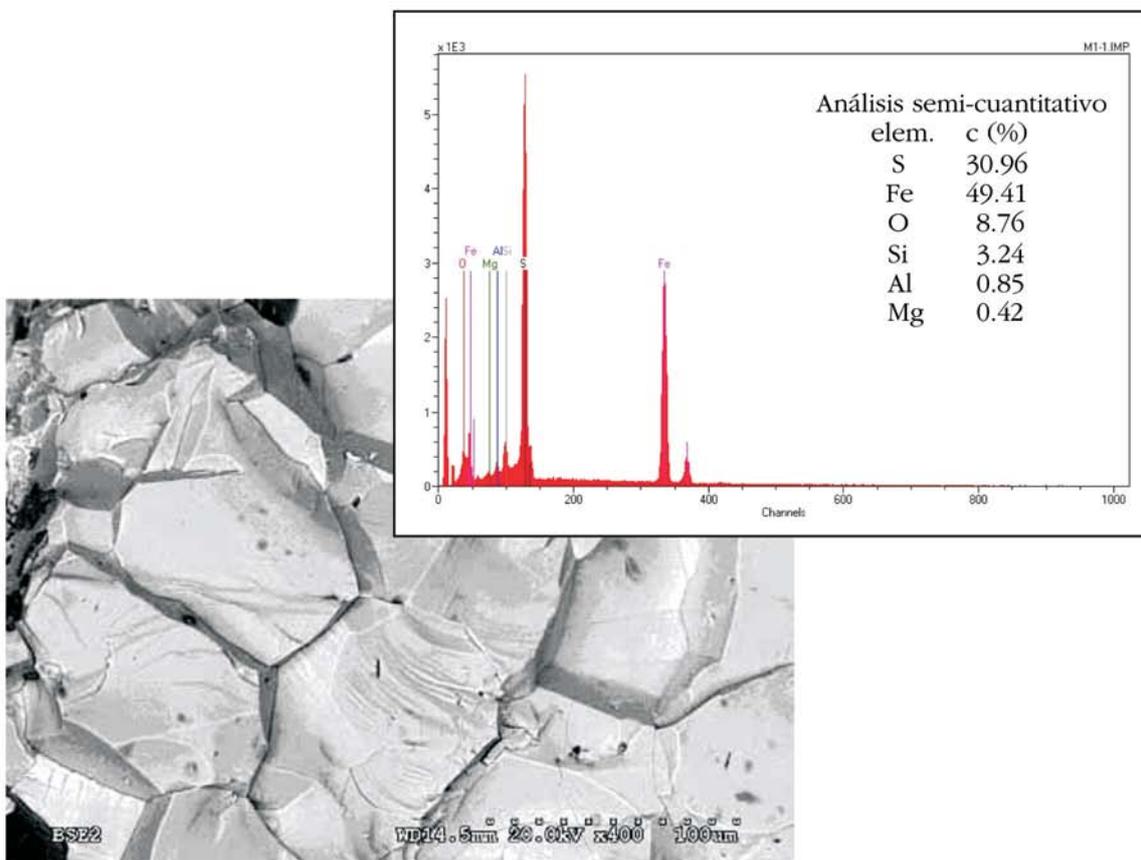
Figura 5 - Imagen, espectro y microanálisis de los sulfuros de hierro

A continuación se ha llevado a cabo el ensayo de MEB cuyo resultado se presenta en la Figura 5. La identificación de los elementos que forman la muestra, se ha efectuado mediante el espectrómetro de rayos X acoplado al microscopio electrónico de barrido (microanálisis de la Figura 5). Asimismo se ha obtenido el análisis semi-cuantitativo correspondiente a la zona analizada. El ensayo se hizo en la muestra no metalizada para evitar la interferencia del pico del oro de la metalización con el pico del azufre.

El magnetismo del material ensayado y la relación azufre/hierro de 0,62, más cercano a la relación azufre/hierro de la pirrotina, indican que es este sulfuro de hierro el que predomina en la muestra analizada. Sin embargo, no se puede descartar la presencia de la pirita una vez que se han observado los picos característicos de este mineral en el ensayo de DRX.

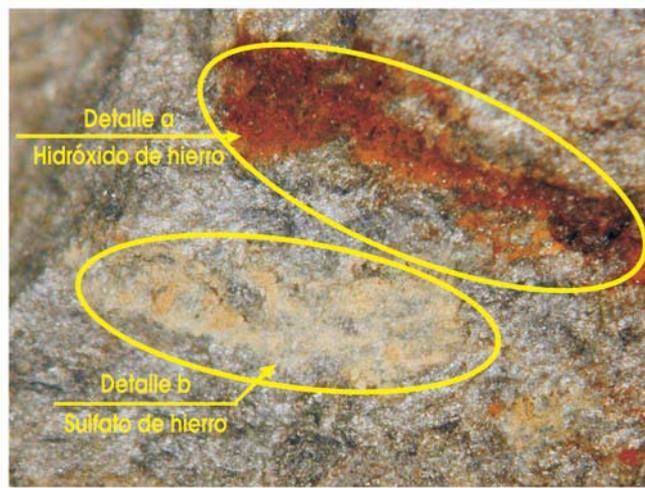
Figura 6 - Hidróxido de hierro (detalle a) y sulfato de hierro (detalle b) en la superficie de la muestra de roca

Para verificar si los compuestos formados en el proceso de alteración de la roca están presentes en los áridos empleados en el hormigón de la presa de Torán, se han realizado los ensayos de DRX y de MEB con EDAX en los fragmentos de roca recogidos de la cantera (Figura 2). Un análisis de los fragmentos ha permitido verificar manchas superficiales indicativo de la presencia de compuestos de alteración de los sulfuros. En la Figura 6 se puede apreciar con mayor detalle un producto con un color parduzco característico de la formación de los hidróxidos de hierro (detalle a) y otro tendiendo más hacia un color verde claro típico de los sulfatos de hierro (detalle b).

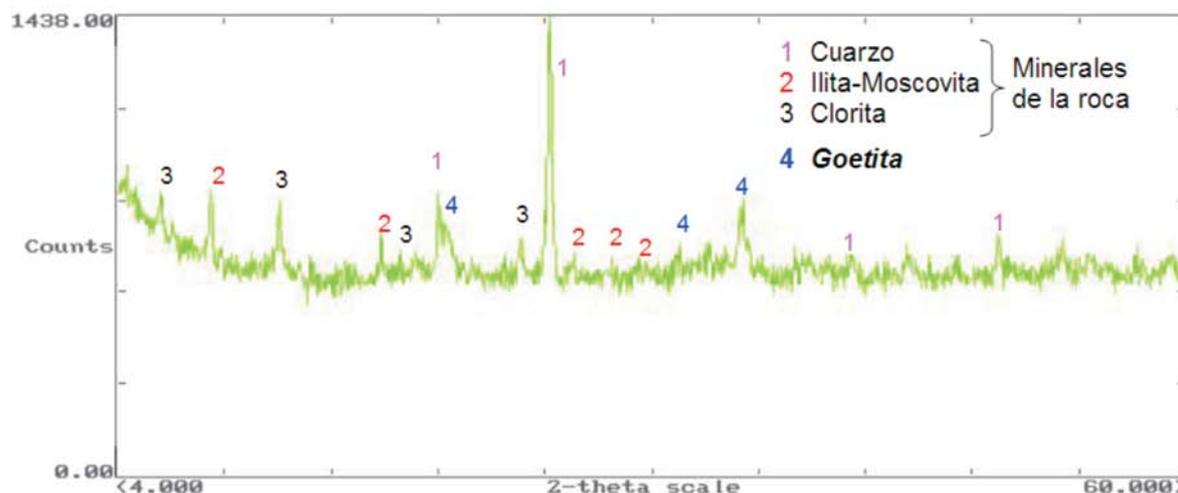
Figura 7 - Difractograma del hidróxido de hierro

La identificación de estos productos se hizo mediante las técnicas de DRX y MEB con EDAX. El difractograma de la Figura 7 y el espectro de la Figura 8 confirman la presencia de hidróxido de hierro en forma de goetita, FeO(OH).

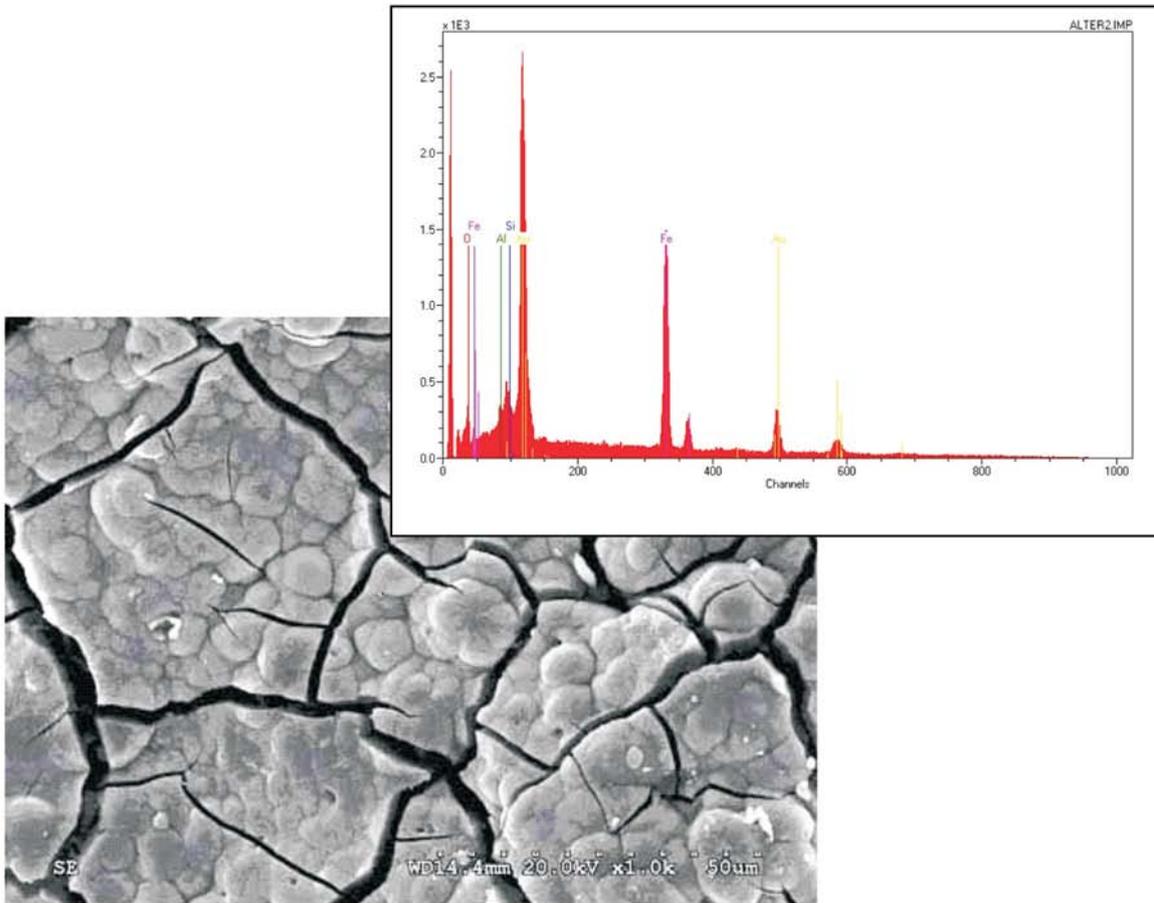
Figura 8 - Imagen y espectro del hidróxido de hierro

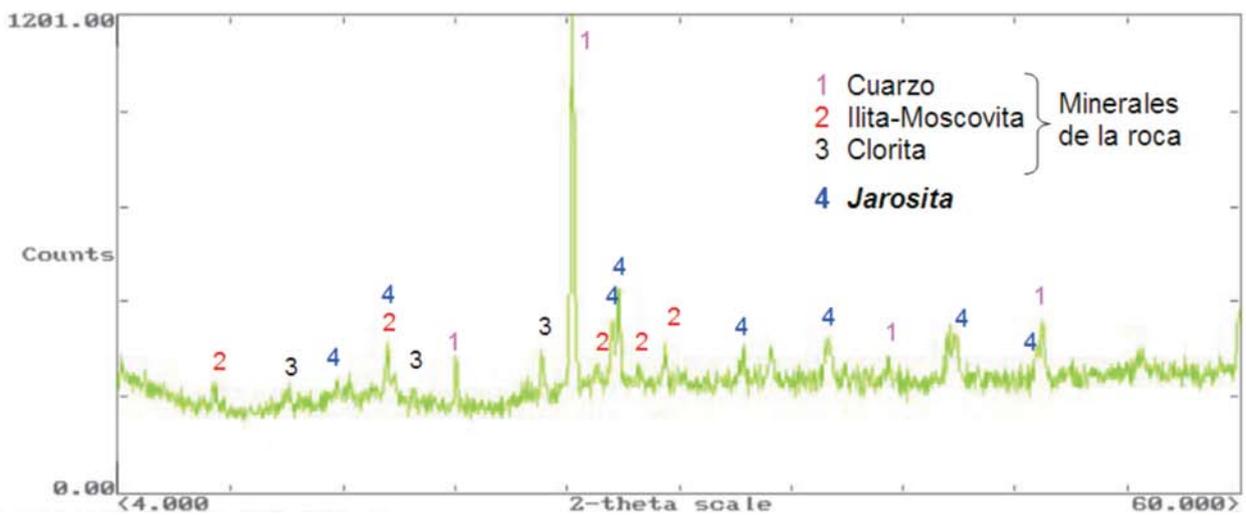
Figura 9 - Difractograma del sulfato de hierro

Por otro lado los resultados del ensayo de DRX de la Figura 9 y la presencia de potasio en la Figura 10 indican que el sulfato de hierro predominante en la muestra analizada es la jarosita, KFe₃(SO₄)₂(OH)₆.

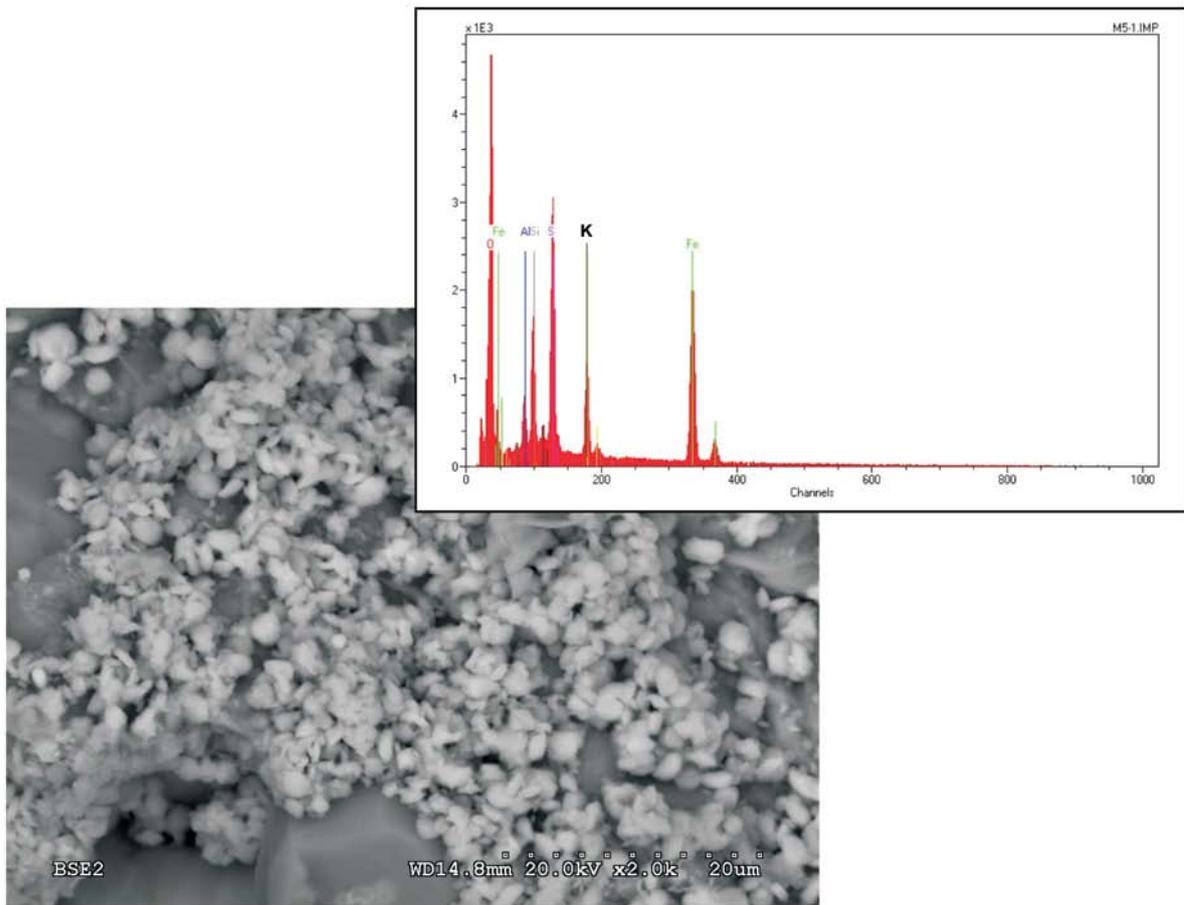
Figura 10 - Imagen y espectro del sulfato de hierro

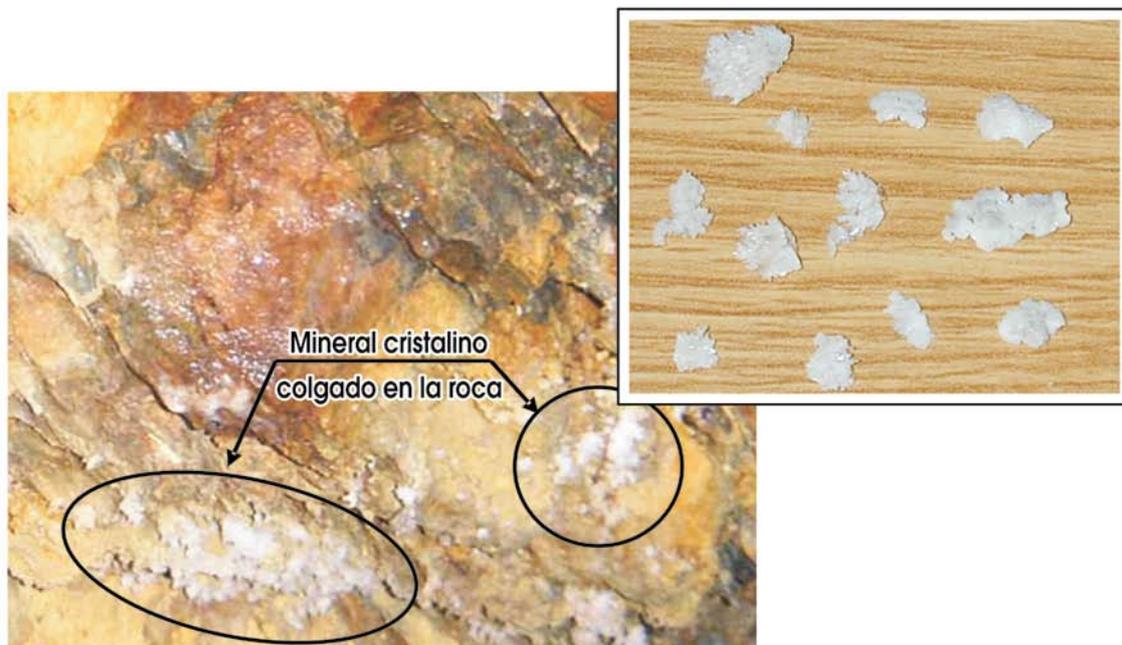
Figura 11 - Mineral cristalino colgado en la roca y detalle

De la misma manera, se han llevado a cabo ensayos de las eflorescencias encontradas en la roca de la cantera de la presa de Torán (Figura

11) cuyo aspecto se puede apreciar en el detalle de la referida figura. El difractograma del ensayo de DRX (Figura 12), la forma acicular de los cristales y la presencia de calcio en el microanálisis de la Figura 13, indican que la roca ha sufrido un ataque sulfático generando yeso (CaSO₄·2H₂O). Los filamentos que aparecen en la figura son debidos a telas de araña depositadas junto a los productos de alteración.

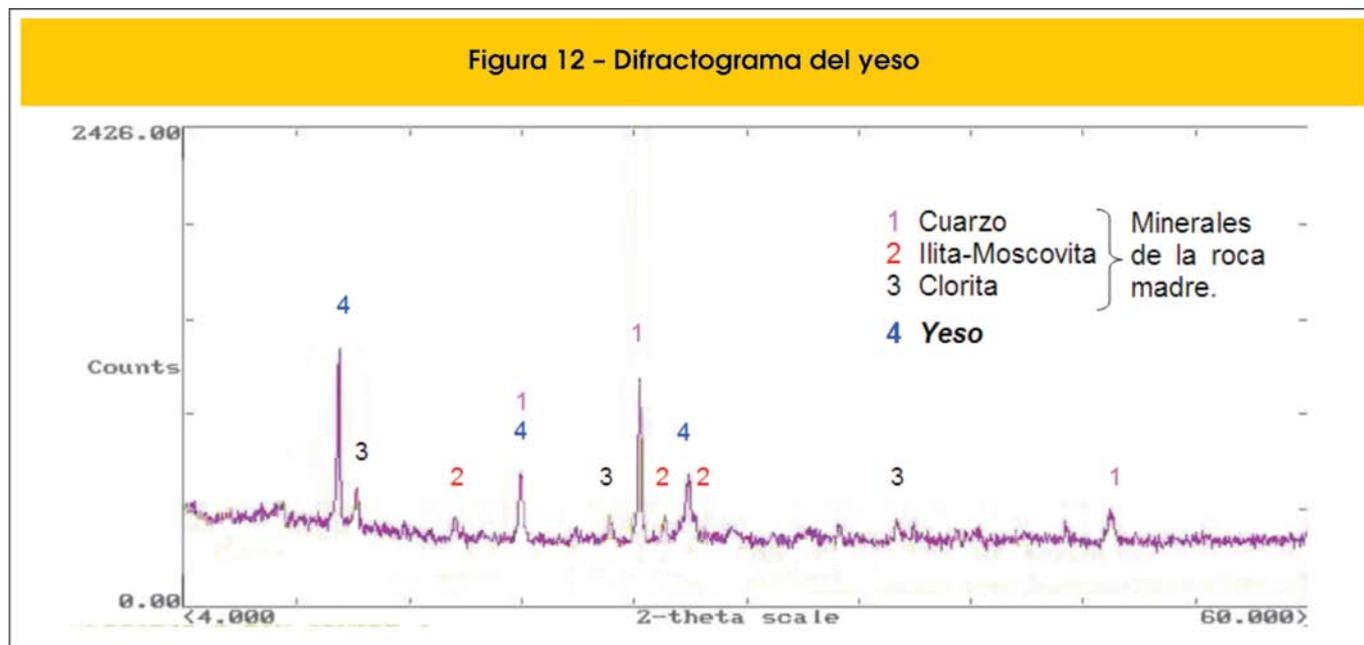
Figura 12 - Difractograma del yeso

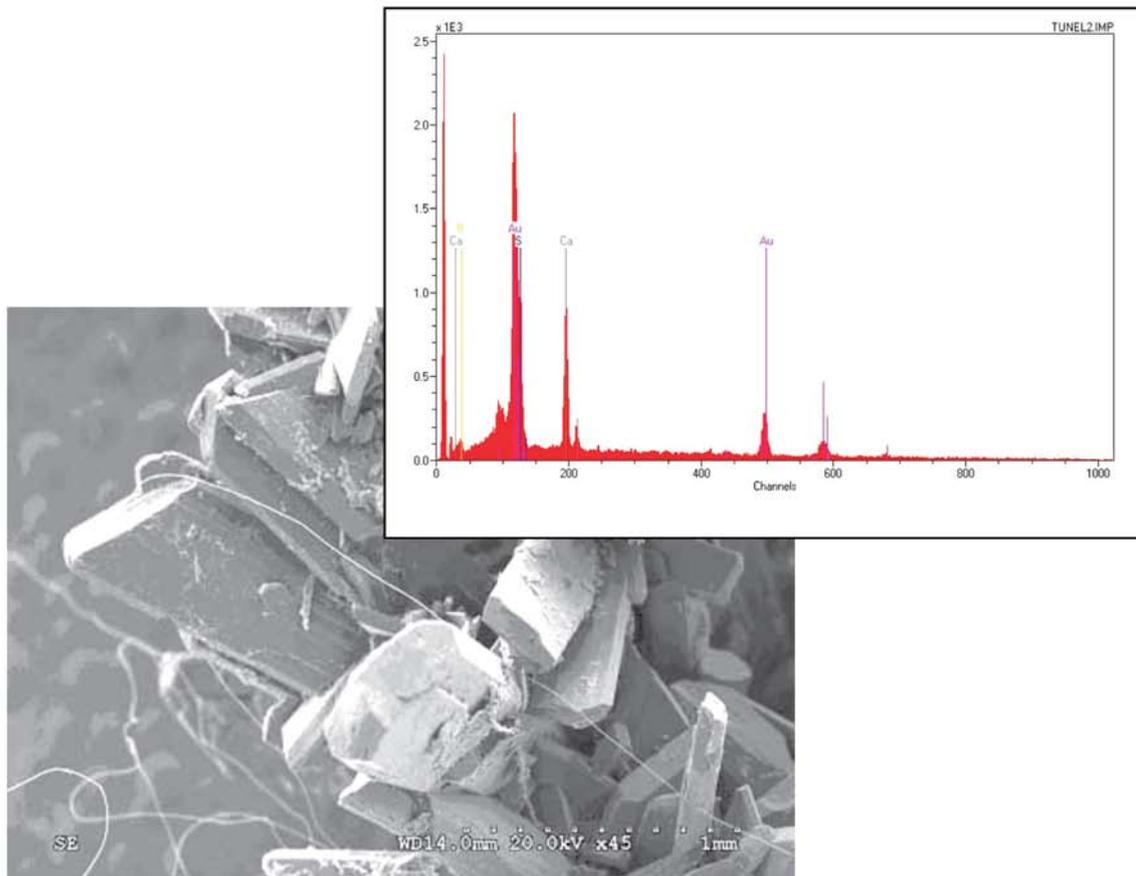
Figura 13 - Imagen y espectro del yeso

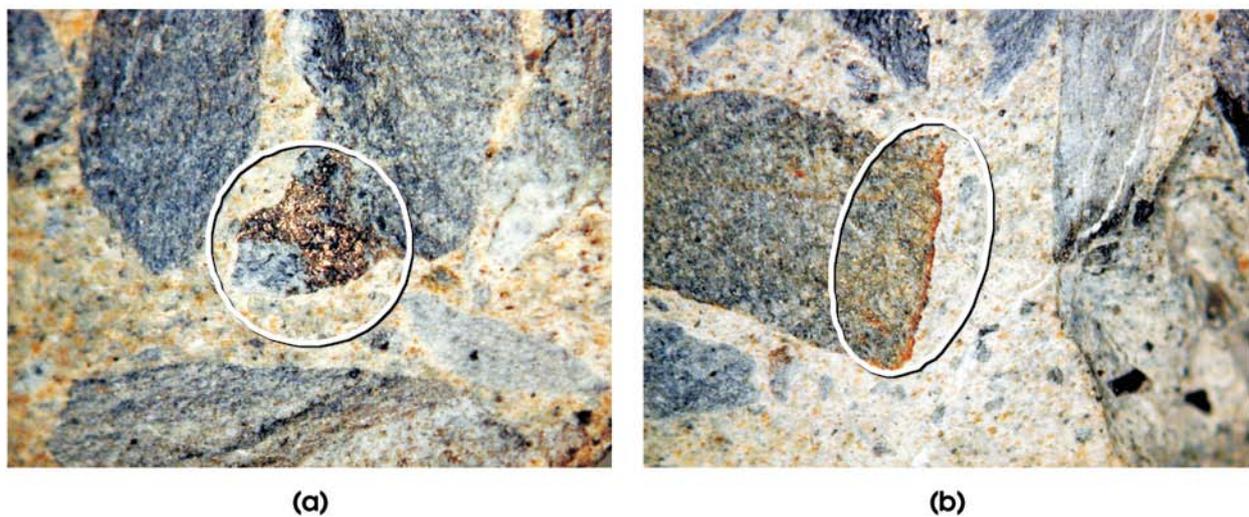
Figura 14 - Sulfuro de hierro (a) y borde oxidado de árido (b)

La observación mediante la microscopía óptica del hormigón de la presa de Torán ha permitido verificar algunas características de interés para el presente estudio. En la Figura 14.a, por ejemplo, se puede apreciar en una zona interna de un testigo de hormigón, la existencia de pirrotina no oxidada. Por otro lado, en el mismo testigo pero en una zona más exterior próxima del paramento, se observa el inicio de la oxidación del borde del árido que se nota por el cambio de coloración de esta zona (Figura 14.b).

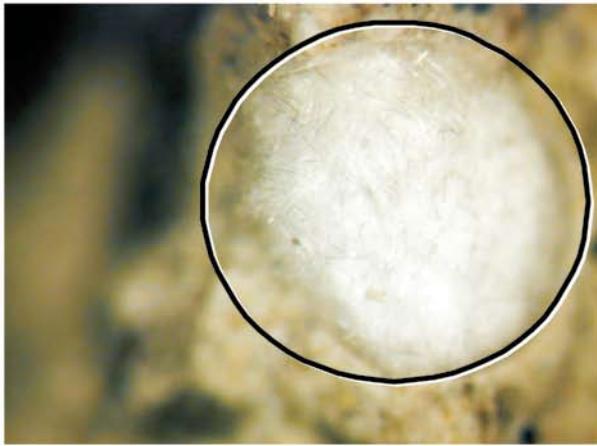
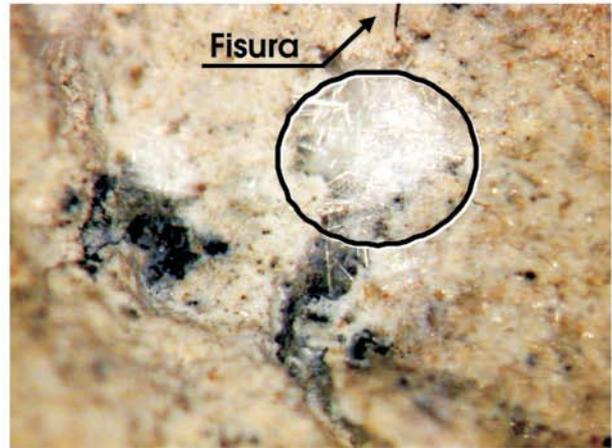
Figura 15 - Cristales en forma de aguja: en poros (a) y en la interfase pasta-árido (b)

A través de esta técnica también ha sido posible identificar en los poros (Figura 15.a) y en interfases pasta-árido (Figura 15.b), la presencia de un material cristalino en forma de aguja. Asimismo

se verifica la aparición de fisuras en la pasta tal como se puede observar en la zona indicada de la Figura 15.b.

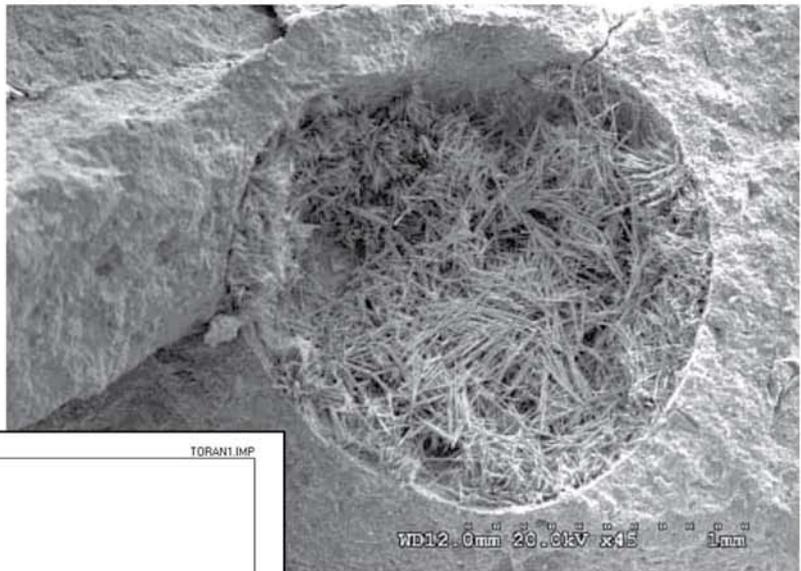
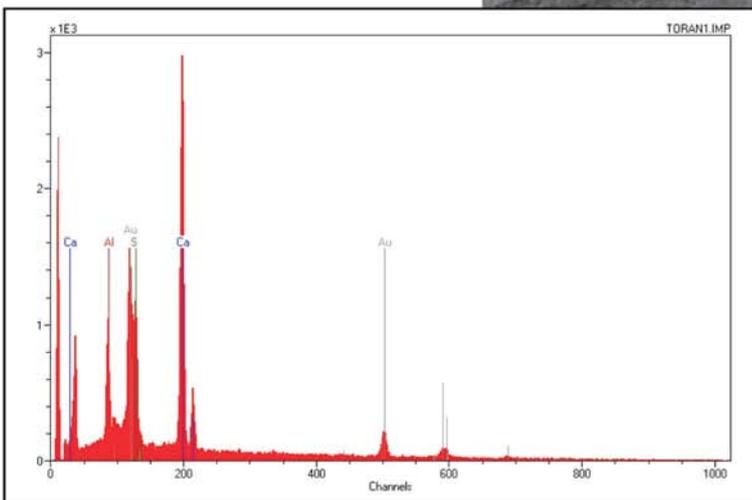
Figura 16 - Imagen y espectro de la etringita

El resultado del ensayo de MEB con microanálisis realizado sobre los cristales aciculares de la Figura 15, confirma la presencia de etringita, 3CaO·Al₂O₃·3CaSO₄·31H₂O (Figura 16).

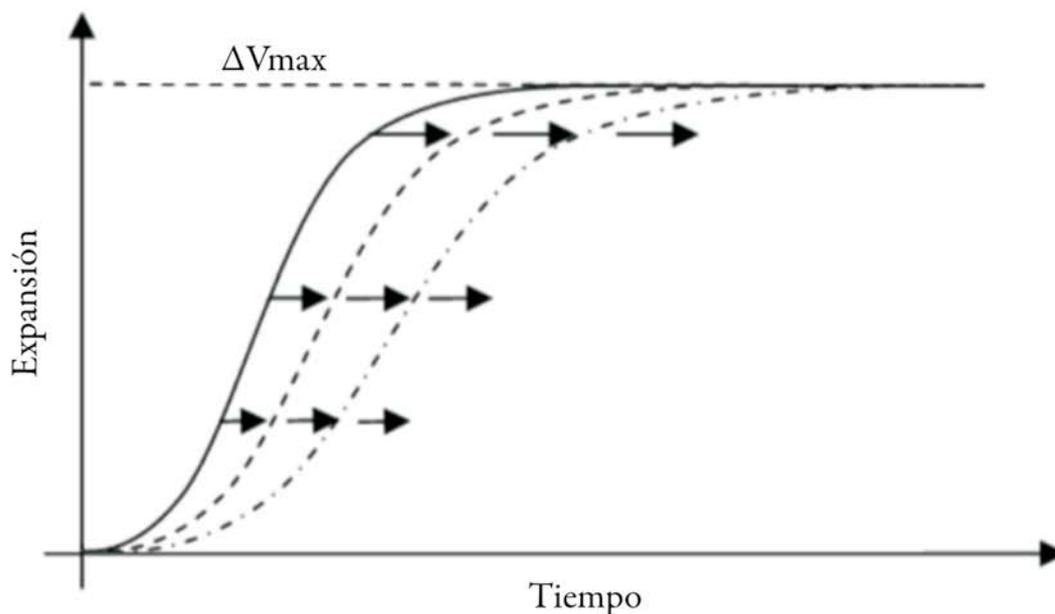
Figura 17 - Evolución del fenómeno expansivo del hormigón debido al ataque sulfático (10)

En la Figura 17 es importante destacar:

- la forma exponencial de la curva en la que se pueden diferenciar tres fases distintas. Inicialmente las expansiones

se desarrollan lentamente a tasas aproximadamente constantes. En una segunda fase, se da un crecimiento acentuado del incremento de volumen. Finalmente en la última fase los incrementos de volumen se desaceleran y, a partir de un determinado tiempo, cesan las expansiones.

- la estabilización del fenómeno expansivo. Esto parece bastante razonable dado que, una vez consumido todo el mineral potencialmente reactivo, se acaban las reacciones de oxidación y en consecuencia las expansiones.

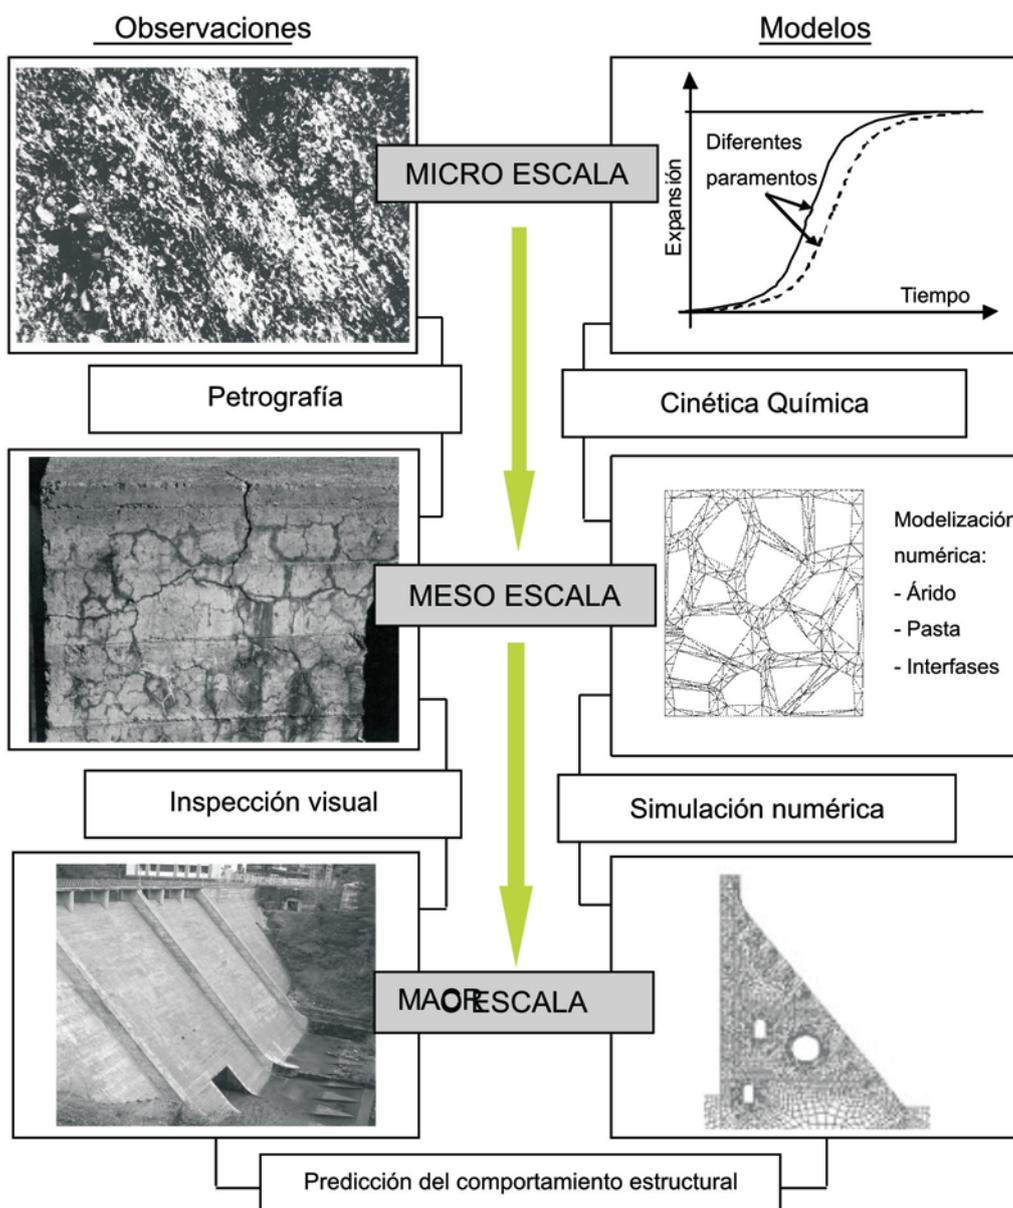
Figura 18 - Modelo de análisis del comportamiento estructural en distintos niveles (10)

En el modelo de la Figura 18 se demuestra la necesidad de integración entre los distintos niveles de estudio para explicar satisfactoriamente el comportamiento macroestructural [11]. Dicho modelo consiste en abordar la problemática de la expansión del hormigón debido al ataque sulfático interno en tres niveles (micro, meso y macroestructural) de manera que los resultados de una fase sean los datos de entrada para la siguiente.

Inicialmente, en el nivel microscópico se simulan numéricamente las cinéticas de las reacciones cuyos resultados pueden ser transformados en deformaciones unitarias usadas como parámetro de entrada para la segunda etapa. En el nivel mesoestructural se propone un modelo numérico a través del que se pueden determinar las deformaciones y tensiones para las distintas condiciones de confinamiento. Finalmente, en la etapa de análisis macroestructural, los datos de entrada son las deformaciones impuestas, resultado de las expansiones del nivel mesoestructural.

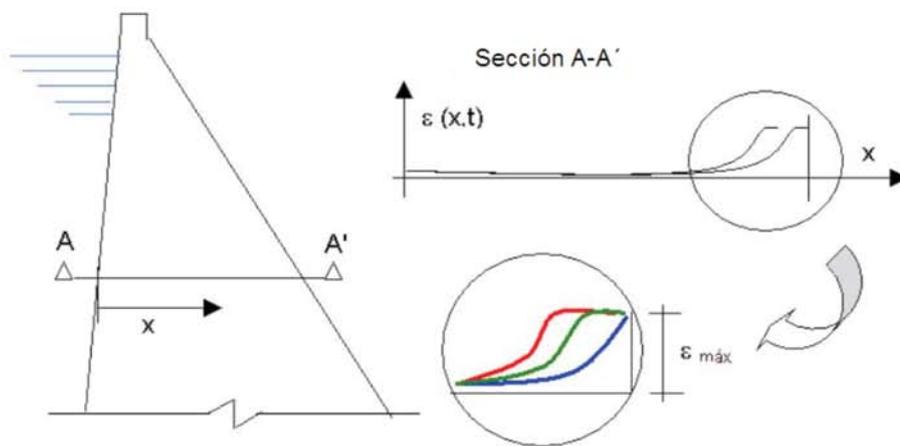
Figura 19 – Distribución no-lineal de las deformaciones (12)

En la Figura 19 se presenta esquemáticamente la distribución no-lineal de las expansiones en una sección genérica de la presa [12]. Hay que señalar que el avance de las expansiones respecto a la profundidad a partir del paramento aguas abajo, tiende a la estabilización con el tiempo. Esto sucede debido a menor disponibilidad de agentes oxidantes a medida que se aleja de las zonas más expuesta hacia el interior de la presa.

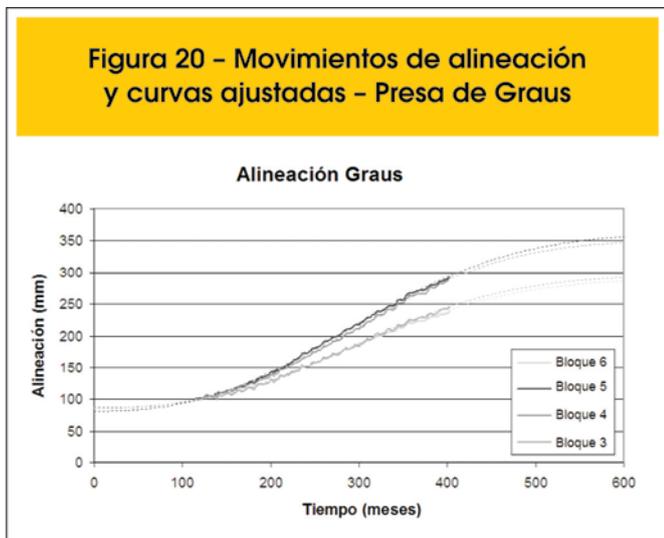
movimientos es la que tiene el punto de inflexión alrededor de los 350 meses. En las Figuras 20 y 21 se presentan los movimientos reales medidos (en línea continua) y las respectivas curvas de 350 meses ajustadas (líneas descontinuas).

Tal como se puede observar, las curvas graficadas representan muy satisfactoriamente los desplazamientos horizontales observados en coronación de ambas presas analizadas. Además de los tiempos de estabilización de los movimientos remanentes, el modelo matemático permite predecir un orden de magnitud para los movimientos máximos esperados.

Figura 20 – Movimientos de alineación y curvas ajustadas – Presa de Graus

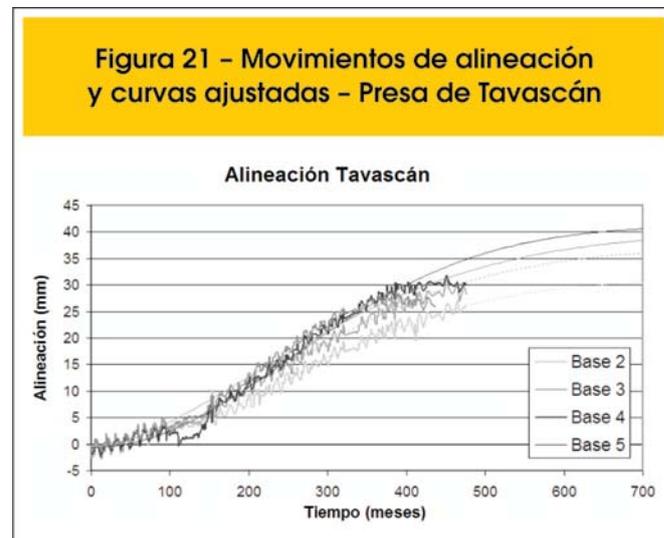
Figura 21 – Movimientos de alineación y curvas ajustadas – Presa de Tavascán
