# Experimental analysis of reinforced concrete beams strengthened in bending with carbon fiber reinforced polymer

## Análise experimental de vigas de concreto armado reforçadas à flexão com polímero reforçado com fibra de carbono

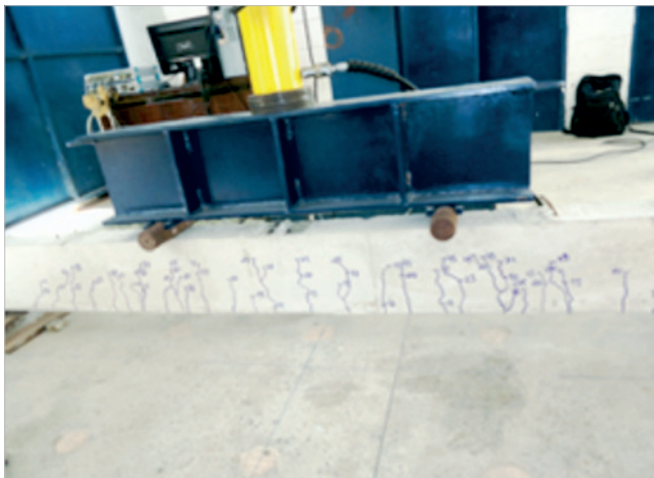
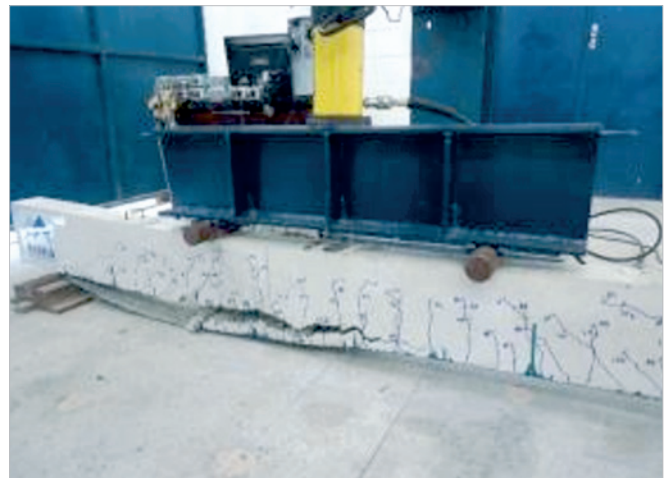
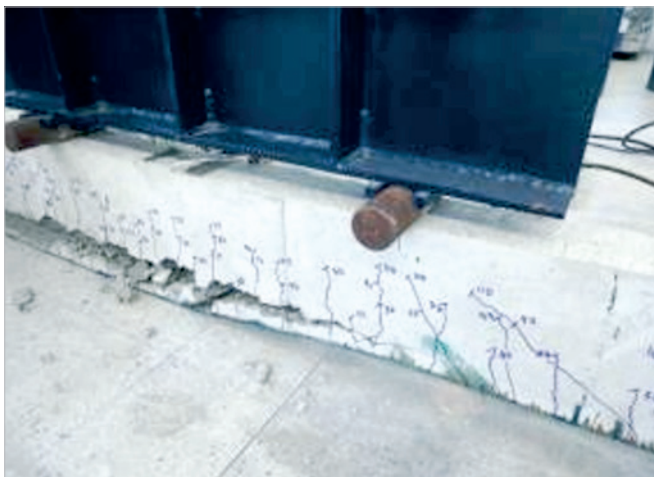
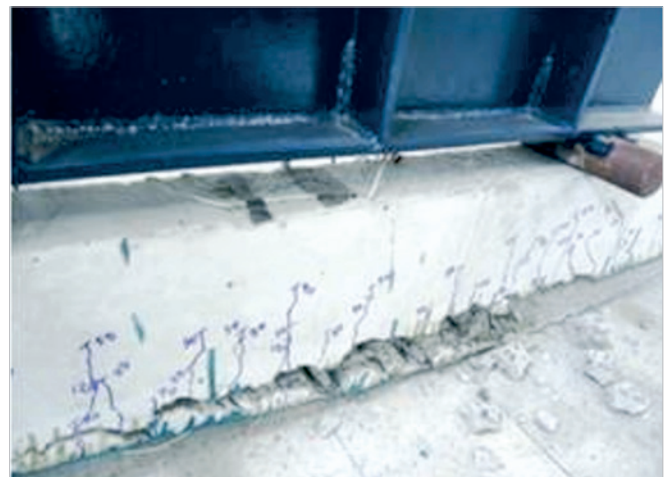
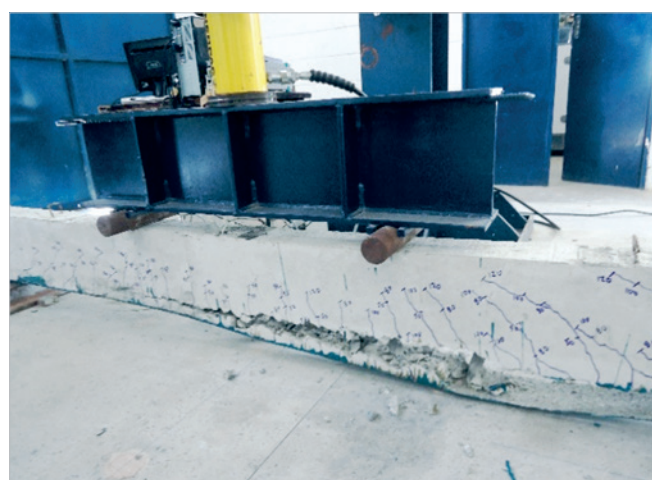
Figura 5 – Vigas do grupo VA na ruína. a) VA-R; b) VA-2; c) VA-3; d) VA-4; e) VA-5

**A** Configuração da viga VA-R na ruína

**B** Configuração da viga VA-2 na ruína

**C** Configuração da viga VA-3 na ruína

**D** Configuração da viga VA-4 na ruína

**E** Configuração da viga VA-5 na ruína

Nas Figuras 5-a a 5-e são apresentadas as configurações na ruína das vigas de referência (VA-R) e das vigas reforçadas com duas (VA-2), três (VA-3), quatro (VA-4) e cinco (VA-5) camadas de fibra, respectivamente, enquanto que nas Figuras 6-a a 6-e são apresentadas as configurações na ruína das vigas do grupo VB nesta mesma ordem.

Conforme pode-se observar nas Figuras 5-a e 6-a, as vigas de

referência VA-R e VB-R, respectivamente, apresentaram ruína por flexão com deformação excessiva da armadura longitudinal inferior, percebidas pelas fissuras de flexão no meio do vão, seguido por grandes deformações no concreto ocorridas somente no estágio final do carregamento, apesar de não ter sido observado esmagamento do concreto no banzo superior da viga. Com relação às vigas reforçadas, o início das falhas ocorreu com uma fissura na extremidade do reforço propagando-se na direção horizontal, desencadeando um processo de ruptura da camada de concreto junto à armadura longitudinal inferior (cobrimento) ao longo do trecho entre um dos apoios e um dos pontos de aplicação da carga, como pode-se observar nas Figuras 5-b a 5-e e 6-b a 6-e. Esse modo de ruptura é bastante conhecido na literatura especializada e está associado ao mecanismo de transferência de esforços entre concreto e reforço, com ruptura associada à combinação de tensões tangenciais e de tração nessa região a partir da extremidade do reforço [21].

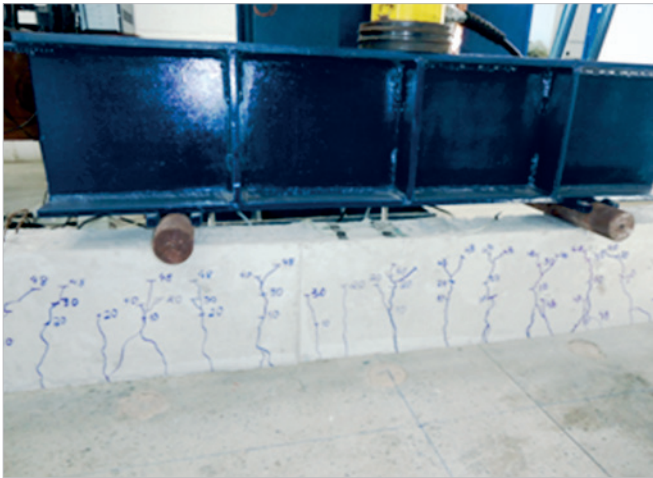
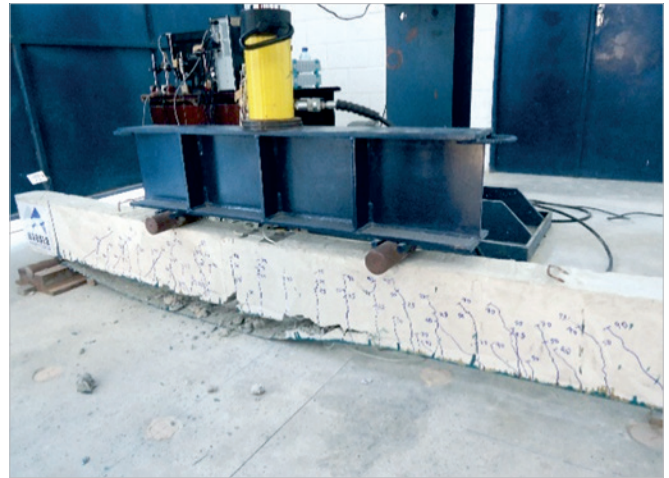
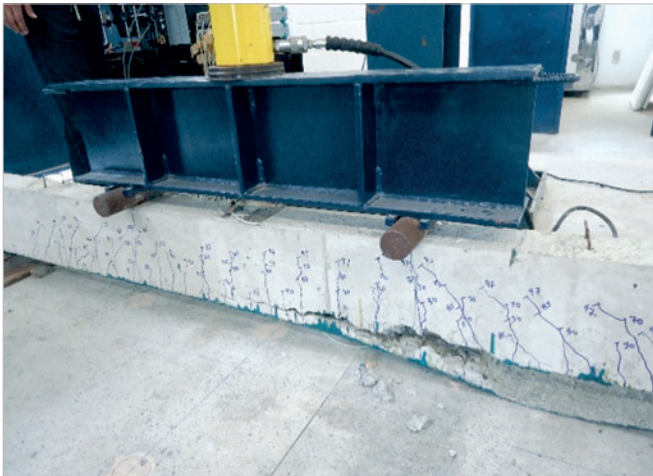
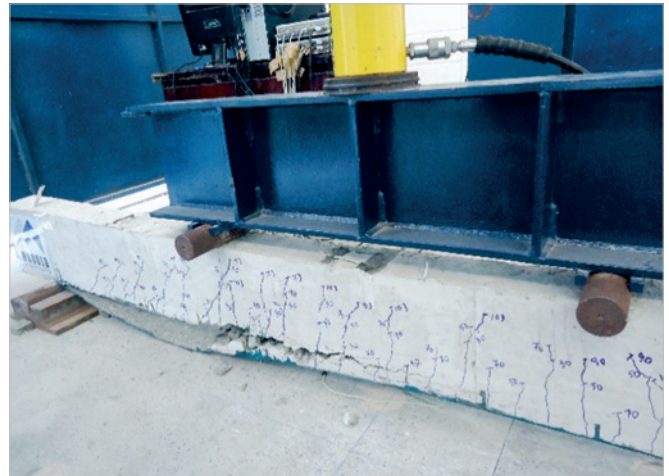
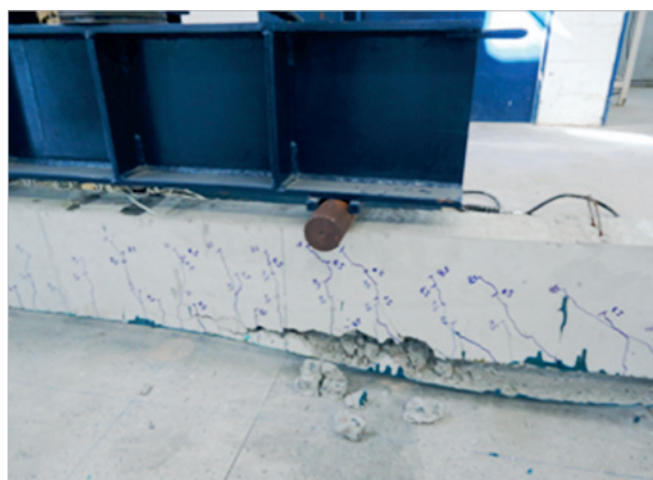
Figura 6 – Vigas do grupo VB na ruína. a) VB-R; b) VB-2; c) VB-3; d) VB-4; e) VB-5

**A** Configuração da viga VB-R na ruína

**B** Configuração da viga VB-2 na ruína

**C** Configuração da viga VB-3 na ruína

**D** Configuração da viga VB-4 na ruína

**E** Configuração da viga VB-5 na ruína

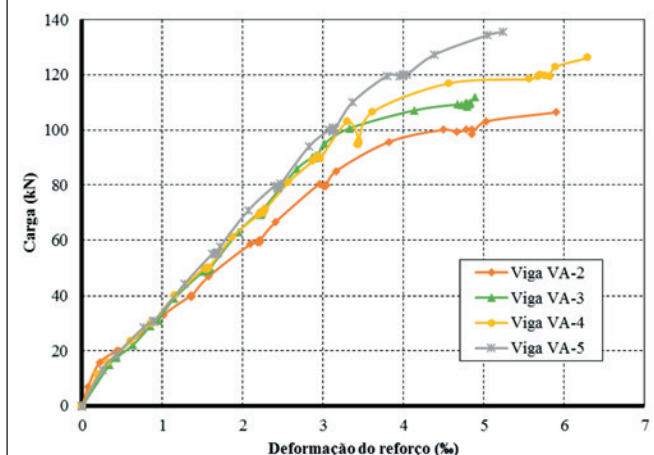
**Figura 11 - Curvas carga-deformação do reforço no meio do vão das vigas VA**

Nas Figuras 11 e 12 são apresentadas as curvas carga-deformação específica do reforço de PRFC das vigas dos grupos VA e VB, respectivamente, enquanto que nas Tabelas 8 e 9 são apresentados para as vigas dos grupos VA e VB, respectivamente, os valores das deformações do reforço na carga de escoamento das armaduras inferiores das vigas, as cargas últimas experimentais ( $P_u$ ), a última carga onde a deformação do reforço foi medida e os valores dessas deformações últimas medidas.

Conforme as Figuras 11 e 12 pode-se observar que os reforços das vigas dos grupos VA e VB deformam-se de forma praticamente iguais para as cargas iniciais. Contudo, para cargas acima de 40 kN percebe-se que os reforços com menos camadas de fibra deformam-se mais, o que indica que o aumento da quantidade de fibras nos reforços os tornam mais rígidos.

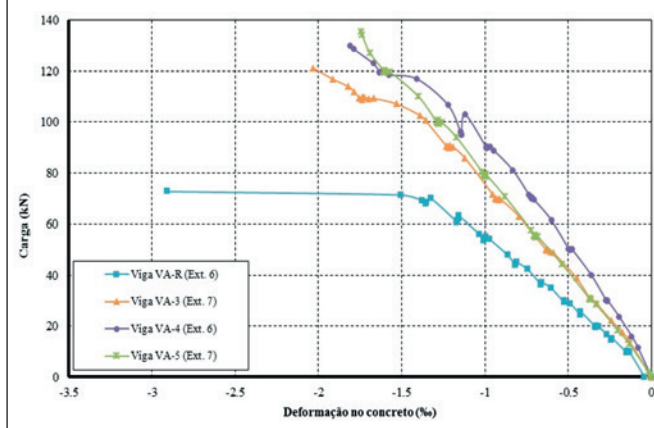
**Figura 13 - Curvas carga-deformação do concreto no meio do vão das vigas VA**

Nas Figuras 13 e 14 são apresentadas as curvas carga-deformação específica do concreto comprimido das vigas dos grupos VA e VB, respectivamente. Os valores das deformações obtidos nos extensômetros para a viga VA-2 não foram coerentes e, portanto, foram desconsiderados nos resultados. Na Tabela 10 são apresentados os valores das deformações do concreto comprimido das vigas reforçadas do grupo VA para a carga última da viga de referência (72,6 kN), bem como a deformação última do concreto de cada viga reforçada. A Tabela 11 apresenta estes mesmos dados para as vigas do grupo VB, contudo a carga última da viga VB-R é igual a 49,1 kN.

Analisando detidamente as Figuras 9, 10, 13 e 14 pode-se afirmar que a ruína das vigas VA-R e VB-R ocorreram conforme previsto no dimensionamento, ou seja, com a armadura longitudinal inferior escoando e não ocorrendo o esmagamento do concreto comprimido.
