A survey of the mechanical properties of concrete for structural purposes prepared on construction sites

Um estudo das propriedades mecânicas do concreto para fins estruturais preparado em canteiros de obras

This paper aims to study the concrete dosage conditions for structural purposes in construction sites, and the impacts of non-compliance of structural concrete for structural safety, having as study case the city of Angicos / RN. Were analyzed the dynamic elasticity modulus, static elasticity modulus and the compressive strength of concrete samples. Was conducted to collect the survey data, a field research aiming to gather information about dosage of concrete used in the works, as well as the collection of cylindrical specimens of 150 mm diameter by 300 mm of height, prepared according to practice of those professionals. The study indicated a clear necessity to reflection on the subject, since there is no concern, or even, a lack of knowledge by the interviewed professionals regarding the care and procedures necessary for the production of concrete with satisfactory quality, once at least 50% of evaluated construction sites presented compressive strength lower than 20 MPa, m

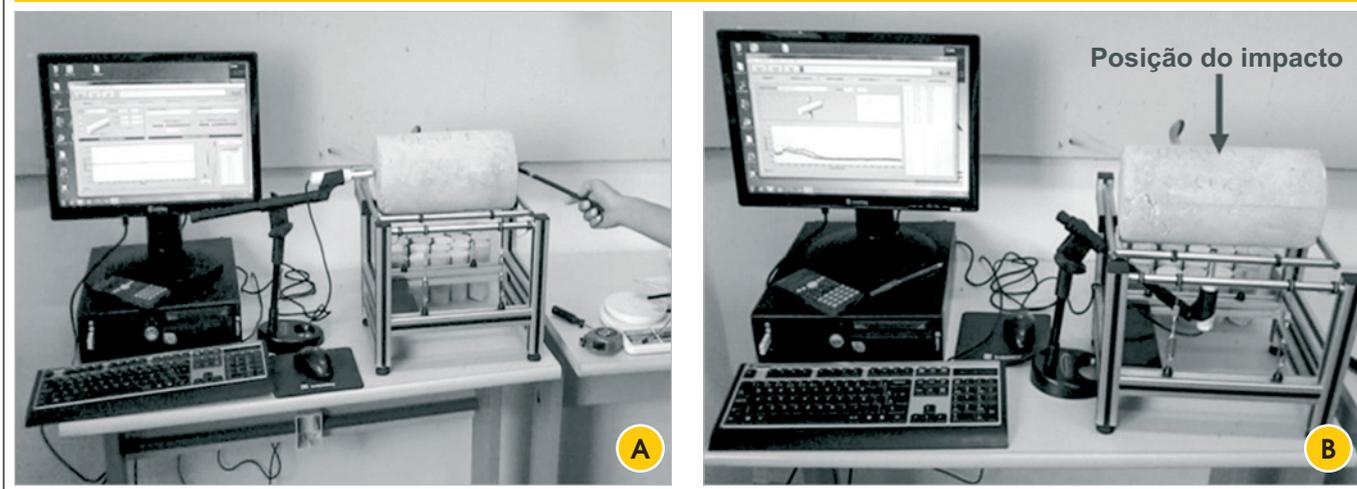
Figura 1 – a) Ensaio para obtenção do módulo dinâmico longitudinal, b) Ensaio para obtenção do módulo dinâmico flexional

Na técnica de excitação por impulso, para se obter a resposta acústica o corpo de prova é suportado por fios nos pontos nodais, no sentido de vibração de interesse e recebe uma leve pancada que o induz a uma resposta acústica. Essa resposta é composta por uma ou mais frequências naturais de vibração, a partir das quais é calculado o módulo de elasticidade [10]. A Figura [1] demonstra a execução do ensaio.

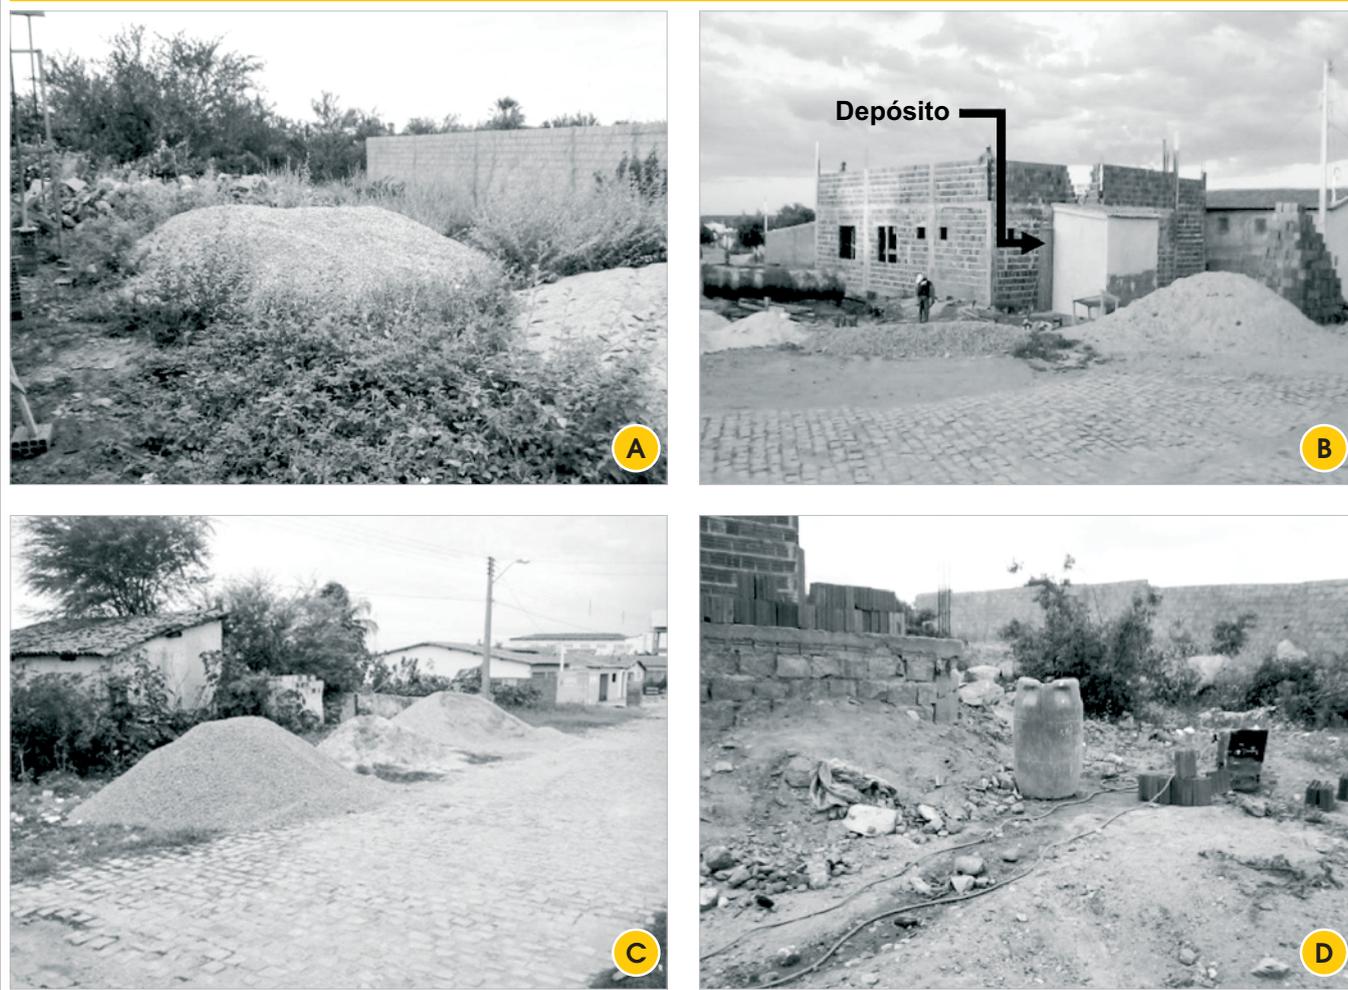
Figura 2 - Disposição dos materiais: a) e c) Materiais dispostos em meio à vegetação, b) Depósito para estocagem de cimento, d) Tambor utilizado para armazenar água

Os agregados utilizados na produção do concreto não eram armazenados de acordo com as recomendações da NBR 12655: 2006 [5], ficando vulnerável a contaminação, como mostra as Figuras [2] e [3]. Geralmente, o cimento era disposto em depósi-

tos na obra ou vizinhança. A água utilizada era retida em tanques ou tambores.

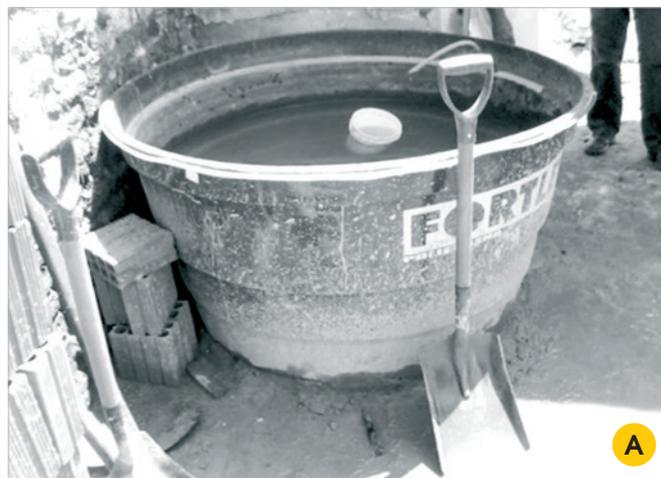
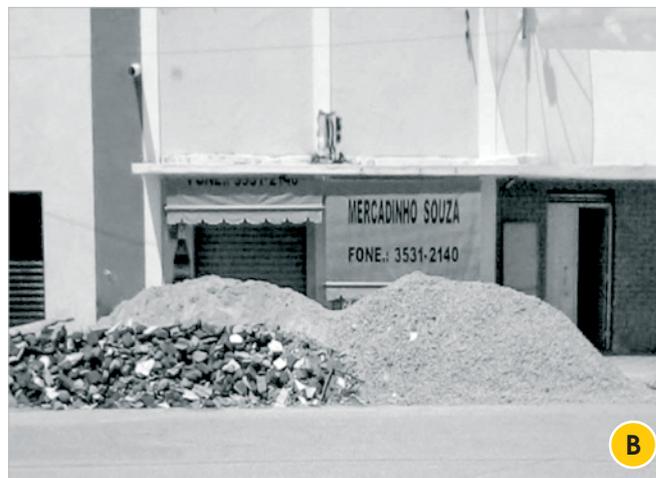
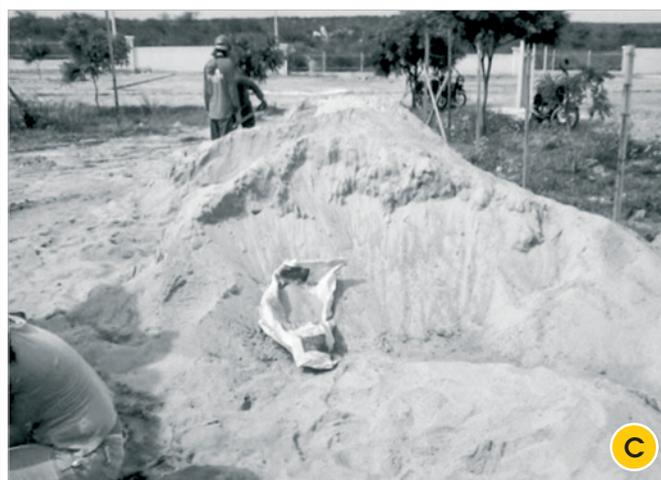
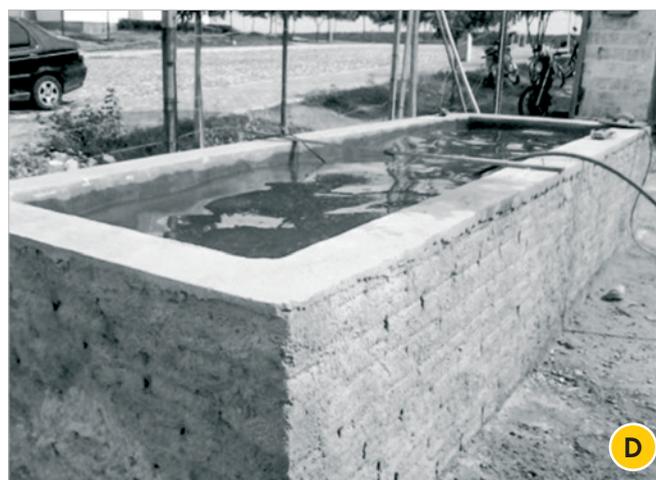
Figura 3 – Disposição dos materiais: a) e d) Reservatórios de água, b) Materiais armazenado em via pública e próximo a entulho, c) Armazenamento da areia

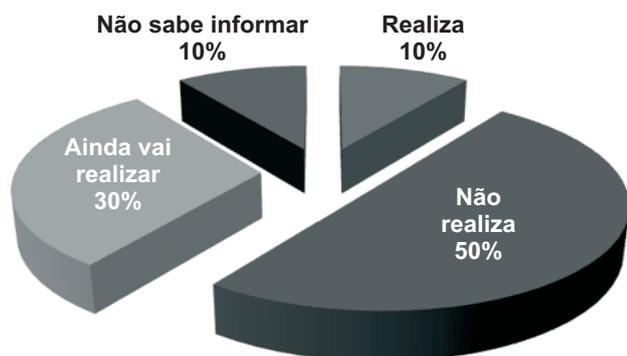
Figura 4 – Construções que realizam ou não o controle tecnológico do concreto

Quando questionados se o concreto havia apresentado alguma irregularidade, de imediato todos responderam que não. No entanto, a Figura [4] comprova que 10%, isto é, apenas uma obra (obra 3) havia realizado o controle tecnológico do concreto, até o momento, o que implica em dizer que nas demais obras não se sabe de fato as reais propriedades mecânicas do concreto utilizado.

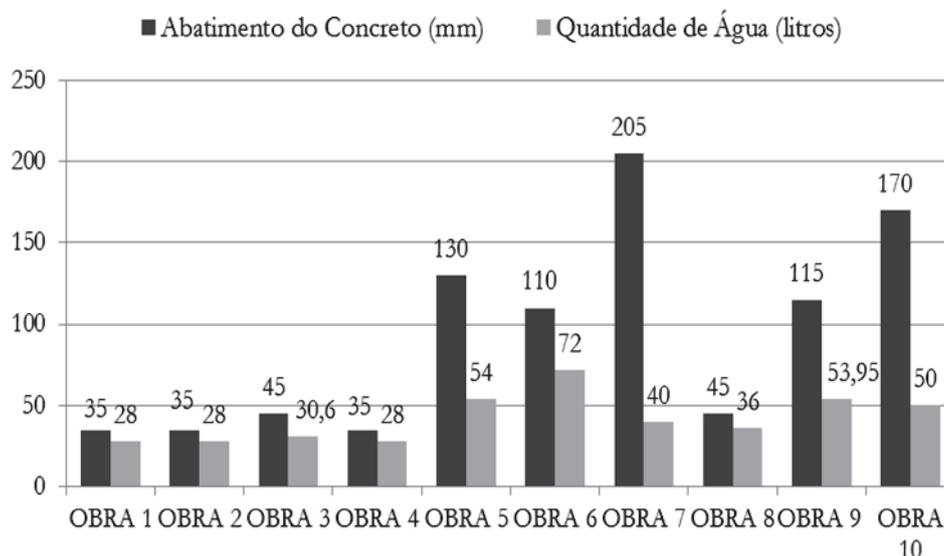
Figura 5 - Abatimento do concreto e relação água/cimento

O primeiro parâmetro analisado foi o abatimento do concreto (Figura [5]). Observa-se que 50% das construções preferiam concreto de consistência “um pouco seca”, sendo o menor valor de abatimento, 35 mm, apresentados nas obras 1, 2 e 4. Os restantes optaram por uma consistência mais plástica em busca de maior trabalhabilidade, requerendo assim, maior quantidade de água uma vez que em nenhuma obra foi utilizado aditivo.

Apesar das obras 5 e 6 utilizarem as mesmas proporções de agregados, tiveram pequena diferença de abatimento, porém, considerável divergência em relação a quantidade de água. Além disto, como será demonstrado a seguir a resistência à compressão dos

A obra 7 obteve o maior abatimento seguida da obra 10, contudo, essa última utilizou 10 litros de água a mais e uma proporção de agregado graúdo menor. Acredita-se que a quantidade de água utilizada na obra 7 foi bem maior que a informada, tendo em vista a contrariedade dos dados apresentados.

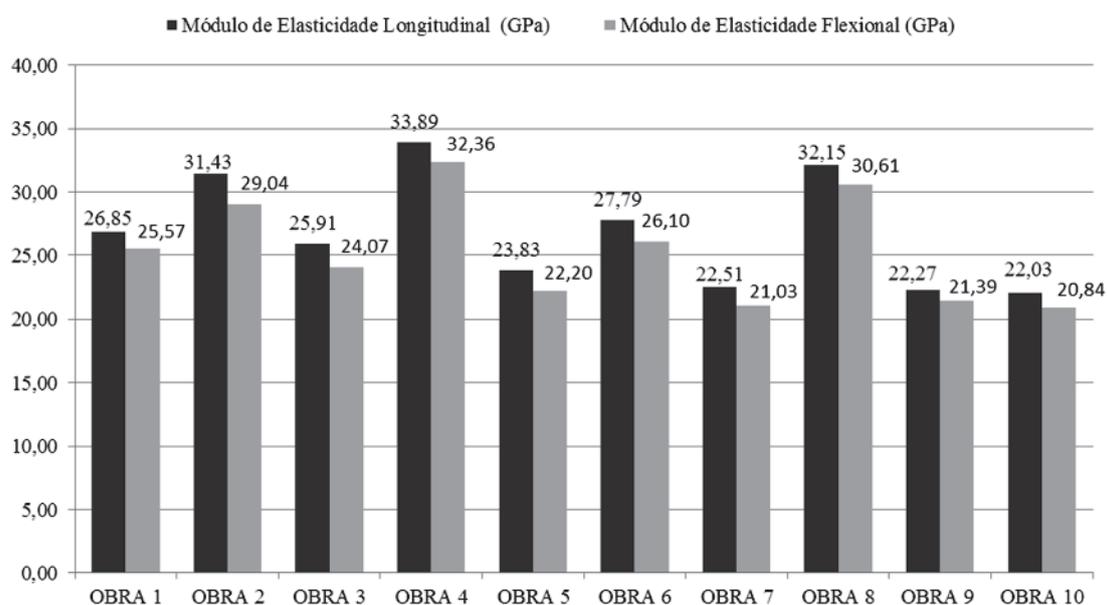
Figura 6 - Média dos módulos de elasticidade dinâmico obtidos a partir das frequências naturais de vibração longitudinal e flexional

Na Figura [6] são apresentadas as médias dos resultados obtidos para o módulo elástico dinâmico. Como esperado, os módulos dinâmicos longitudinais foram superiores aos flexionais visto que o concreto possui maior rigidez à compressão que à flexão.

O concreto das obras 7, 9 e 10 são os que possuem menores módulos, enquanto os das obras 2, 4, 6 e 8 representam os maiores. Quanto maior a relação água/cimento do concreto menor foi os módulos de elasticidade obtidos. Observa-se nas obras 6 e 9, que adotaram os mesmos tipos de agregados e dosagens semelhantes, diferenciando somente a proporção de brita e água, obtiveram valores dos módulos de elasticidade dinâmico com diferença de mais 4,7 GPa.

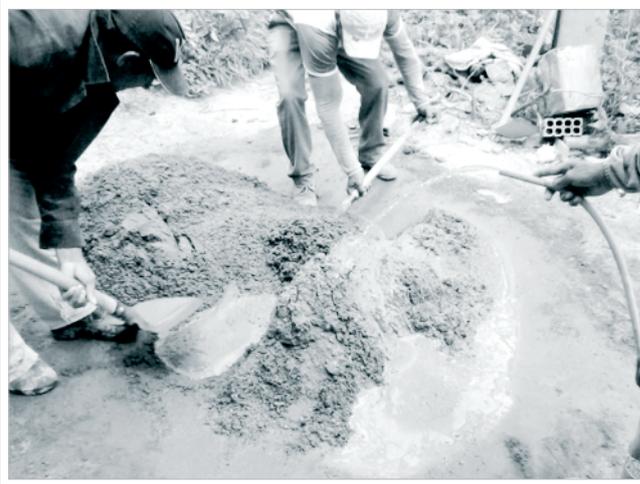
Figura 7 – Adição incorreta de água ao concreto

Analisando a relação água/cimento (*a/c*) como um dos parâmetros influentes na qualidade do concreto, percebe-se que as obras com concreto de menor resistência à compressão (obras 5, 7, 9 e 10) utilizaram maior proporção de água. Na obra 9, a relação *a/c* pode ser bem maior do que a informada, pois em determinados momentos não havia nenhum tipo de controle da quantidade de água adicionada à mistura, como é observado na Figura [7].
