# Mudanças morfológicas na bacia hidrográfica do Córrego Barreiro ao longo do processo de urbanização, Goiânia – GO

*Morphological changes in the hydrographic basin of the Córrego Barreiro throughout the urbanization process, Goiânia - GO*

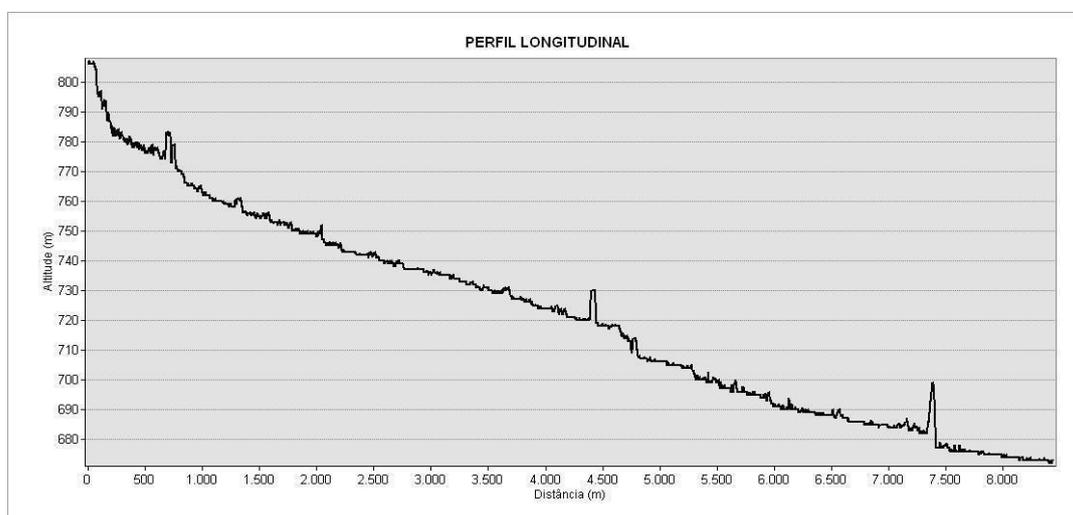
No perfil longitudinal ocorreram poucas anomalias (Figura 2), tendo rupturas de patamar em 3 (três) pontos. Ao longo do canal ocorrem pequenas rupturas, porém com valores baixos que não interferem significativamente em mudanças do perfil. Na ruptura entre as altitudes 770 a 790 metros é apresentada a primeira quebra de relevo do canal. As rupturas significativas que ocorrem ao longo do canal estão presentes no curso médio e baixo.

Figura 2 - Perfil Longitudinal do Córrego Barreiro. Fonte: Elaboração Própria.

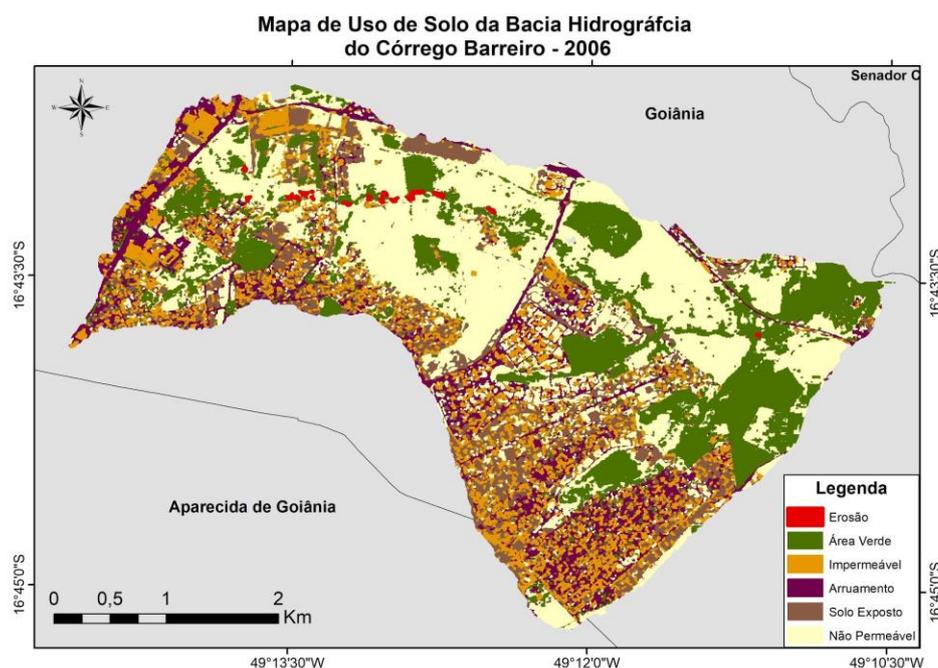
**Figura 3a** - Uso e ocupação do solo no ano de 2006. Fonte: Elaboração Própria.

A Figura 3a apresenta a espacialização do uso e cobertura do solo da bacia a partir da classificação supervisionada para o ano de 2006. No primeiro ano das análises existe na bacia uma região peri-urbana com alta concentração de áreas não permeáveis, principalmente pastagens e vegetação nativa. Apesar de ter um considerável número de áreas impermeáveis, o arruamento ainda não era muito representativo.

A análise espaço-temporal do uso e ocupação do solo (Figuras 3a a 3d) indica aumento significativo das áreas de solo exposto e impermeáveis em detrimento das áreas não-permeáveis (pastagem e áreas agrícolas) e de áreas verdes.

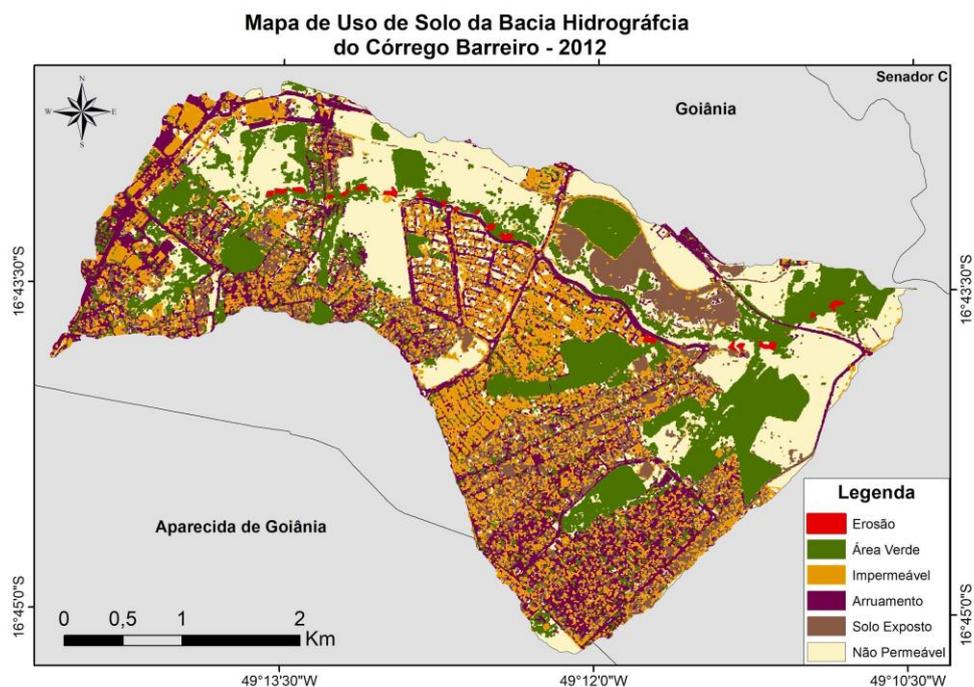
**Figura 3b** - Uso e ocupação do solo no ano de 2012. Fonte: Elaboração Própria.

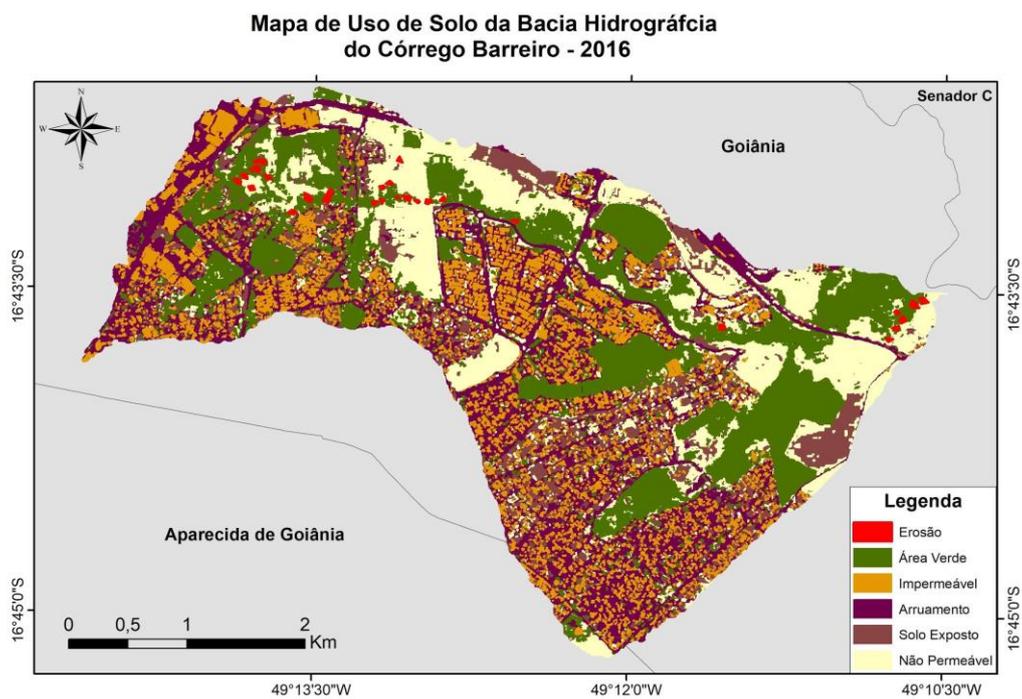
**Figura 3c** - Uso e ocupação do solo no ano de 2016. Fonte: Elaboração Própria.

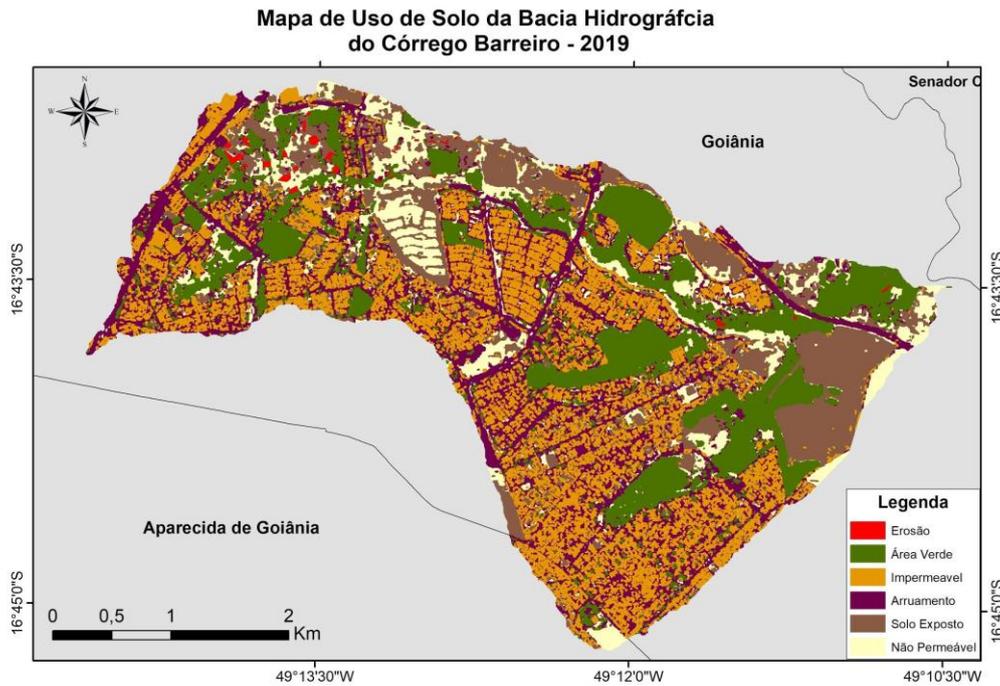
Na análise do uso e cobertura do solo do ano de 2019 (Figura 3d), as classes de solo exposto e áreas impermeáveis são as classes avaliadas com maiores porcentagens, representando mais da metade da área

da bacia hidrográfica. Isto ocorre devido ao processo contínuo de construção dos condomínios horizontais nas áreas que anteriormente pertenciam às classes de não permeáveis e área verde. A região do estudo se confirmou como reduto destes empreendimentos. Bourdieu (2013) fala sobre a ocupação destes espaços que, de modo crescente, é destinado às camadas médias, onde é priorizado valores atrelados às suas condições de classe. Moura & Januzzi (2019) falam sobre os novos espaços da classe média, como as superquadras e condomínios em Brasília e como a classificação do espaço implica com diversas camadas de significado.

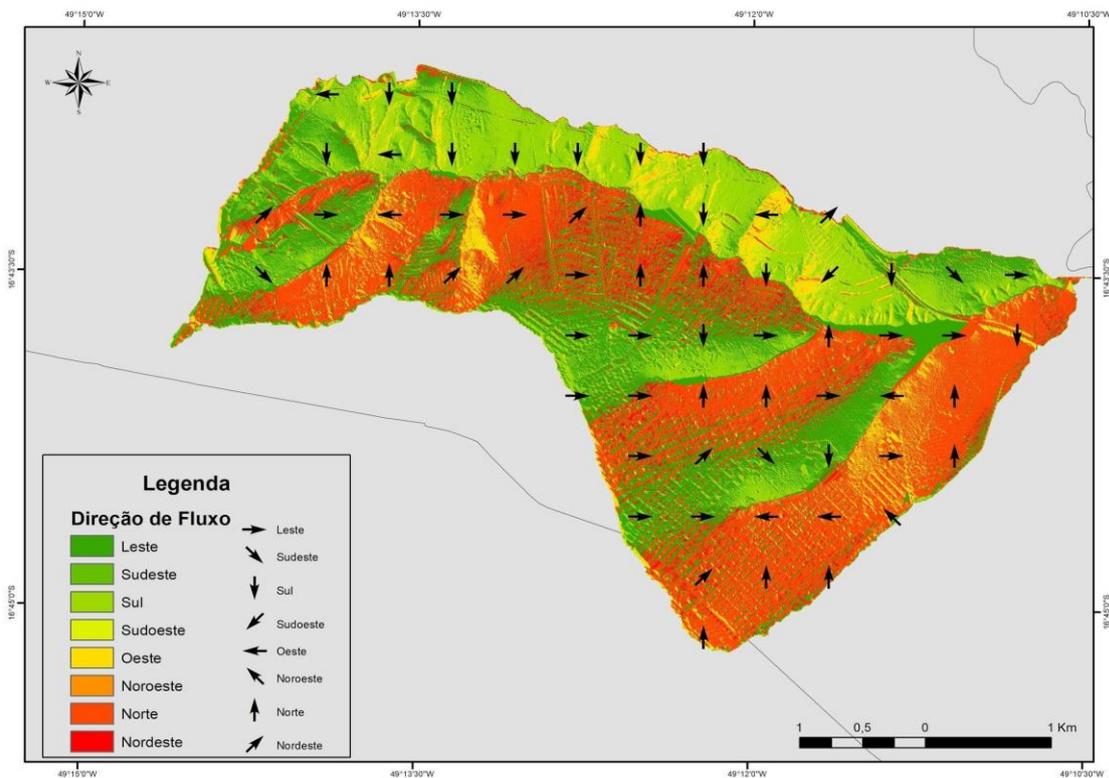
As direções de fluxo (Figura 4) foram encontradas a partir de seu relevo, porém ela não mensura as intervenções antrópicas presentes na bacia hidrográfica. As alterações no uso e cobertura da terra em bacias hidrográficas têm como resultado diversas mudanças nas características do escoamento superficial (SANTOS et al., 2015). A mudança do uso e ocupação do solo inerente ao crescimento das áreas urbanas e a difusão da impermeabilização do solo faz com que a água crie novos caminhos para o escoamento.

Figura 4 - Direção de fluxo. Fonte: Elaboração Própria.

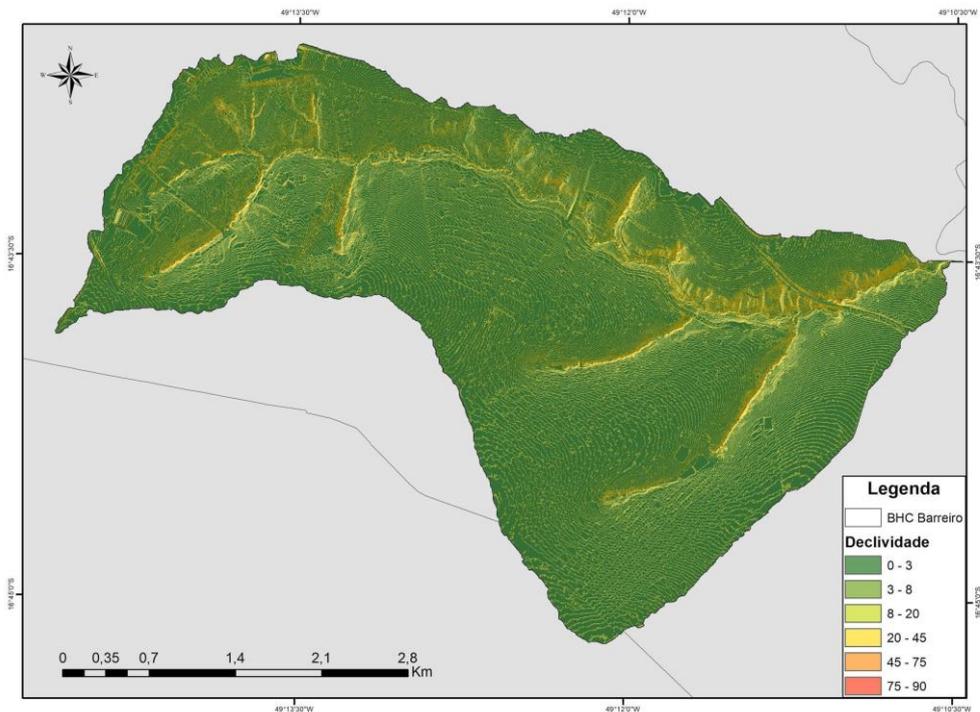
Na área de estudo, verifica-se um relevo com predominância de classe forte ondulado (Figura 5), de acordo com a classificação da Embrapa, de 2018. Assim, com a carência de vegetação, impermeabilização e outros fatores em conjunto a uma maior declividade, a água superficial tem sua velocidade de escoamento maior, submetendo a bacia a degradações.

Figura 5 - Mapa de Declividade. Fonte: Elaboração Própria.

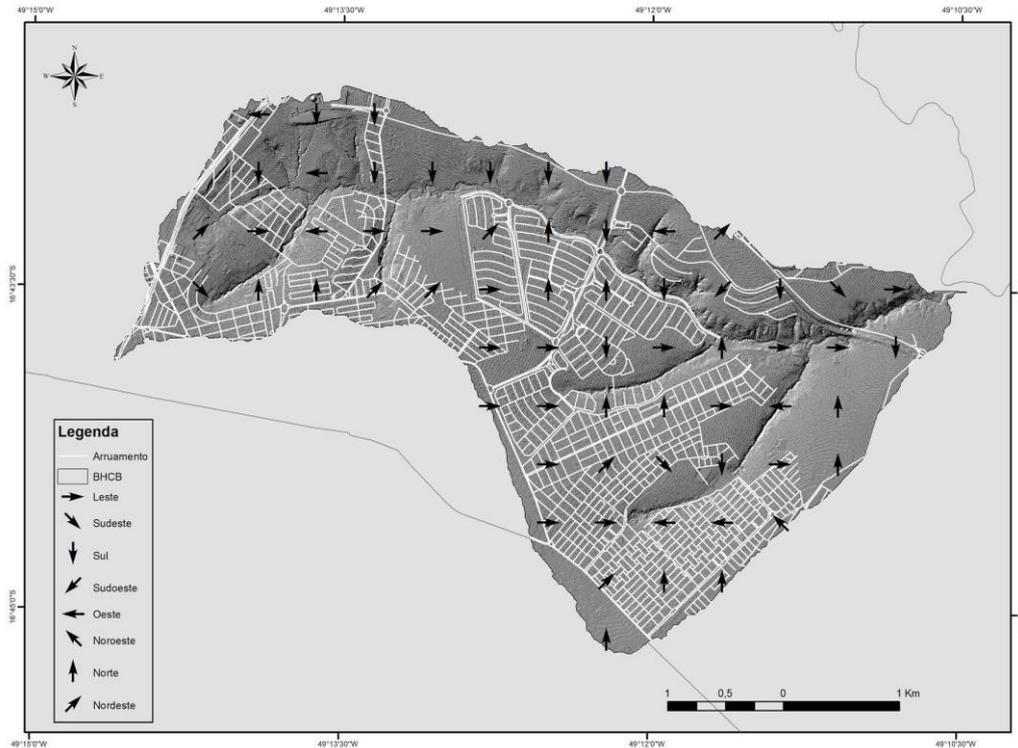
Figura 6 - Arruamento e direção de fluxo. Fonte: Elaboração Própria

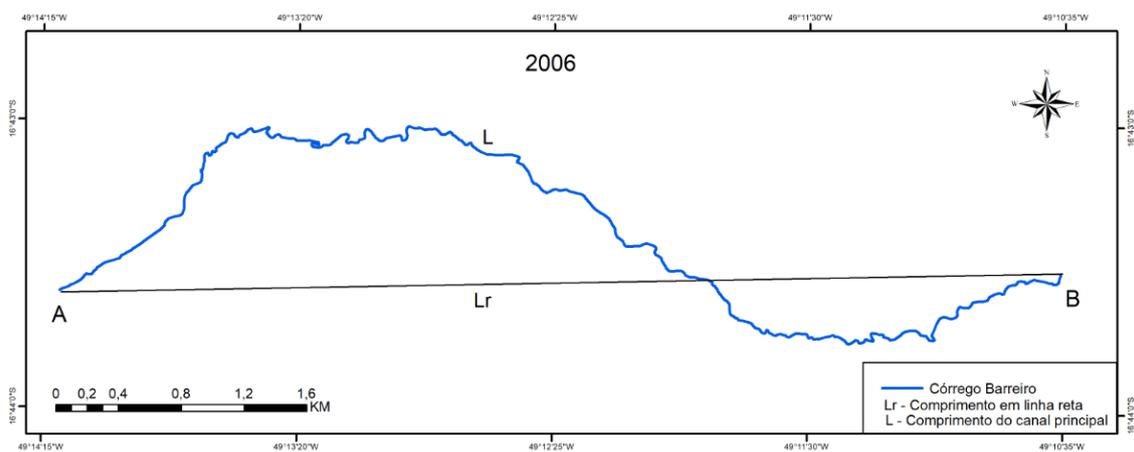
No ano base das análises, 2006, o comprimento do canal principal (L) é igual a 8,85 km, e o comprimento em linha reta (Lr) do mesmo percurso foi de 6,39km, alcançando um índice de sinuosidade de 1,38. No ano de 2012, o comprimento L é de 9,1 km e o Lr de 6,40km, tendo o valor de IS encontrado de 1,42. Em 2016 o comprimento do canal principal é 9,61km e o segmento de linha reta foi de 6,41km, onde 1,50 foi o valor encontrado para o IS. Por fim, no ano de 2019 o comprimento do canal principal foi de 9,32 km, o Lr foi de 6,42km, sendo o índice de sinuosidade calculado para esse ano de 1,45.

Figura 7 - Índice de sinuosidade do canal no ano de 2006. Fonte: Elaboração Própria.

Nas Figuras 7 - 10 estão a base para o cálculo do índice de sinuosidade e também as mudanças na evolução no comportamento fluvial no intervalo analisado.

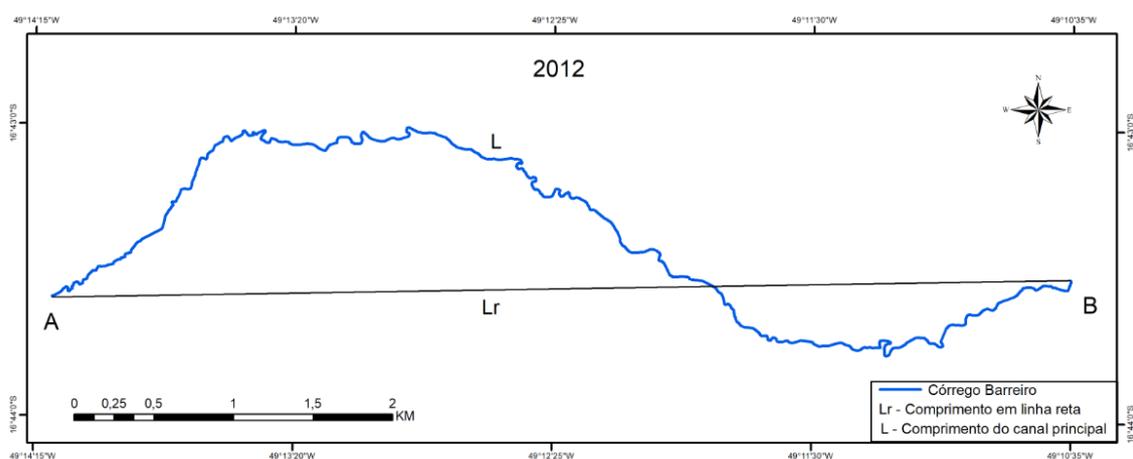
Figura 8 - Índice de sinuosidade do canal no ano de 2012. Fonte: Elaboração Própria.

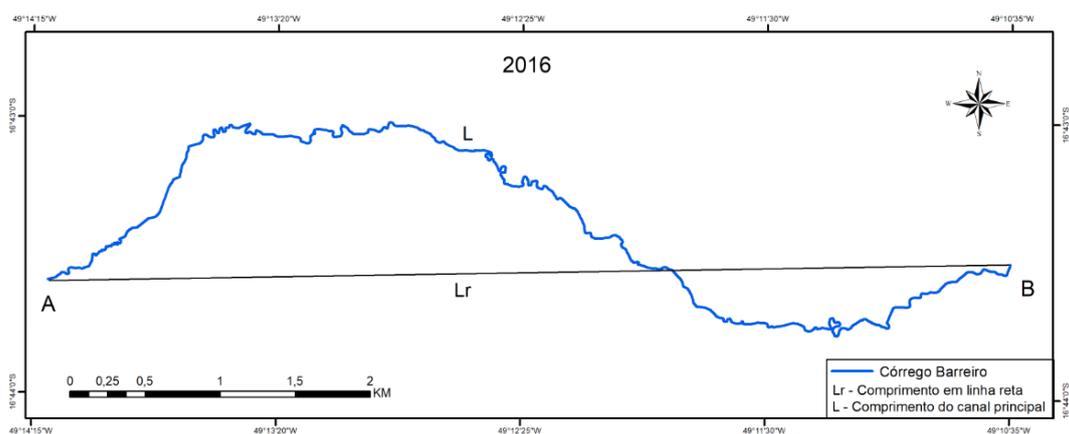
Figura 9 - Índice de sinuosidade do canal no ano de 2016. Fonte: Elaboração Própria.

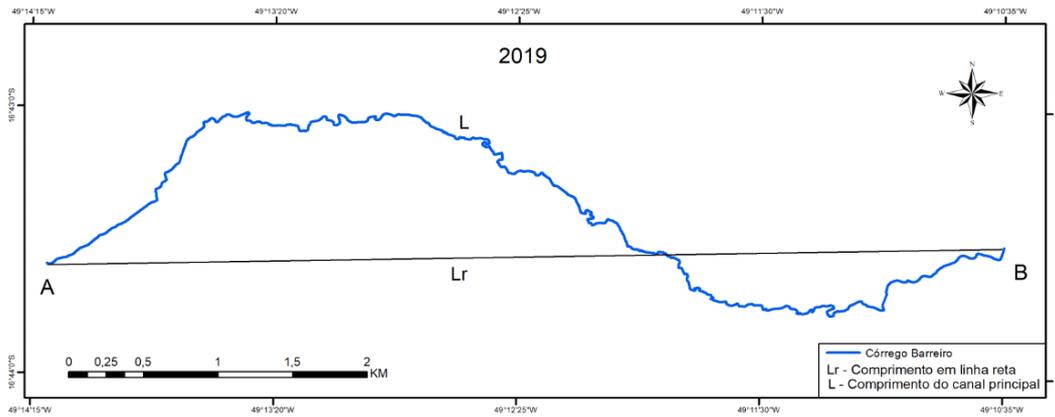
Figura 10 - Índice de sinuosidade do canal no ano de 2019. Fonte: Elaboração Própria.

O índice de sinuosidade cresceu 2,29% em relação ao primeiro ano. Ao analisar o intervalo de 10 anos, o IS representou 28,57% do canal, tendo, em 2019, um recuo de 4% em relação ao ano inicial. Essas mudanças podem ser observadas na sobreposição dos anos analisados do canal do córrego Barreiro (Figura 11), nos 4 períodos analisados.

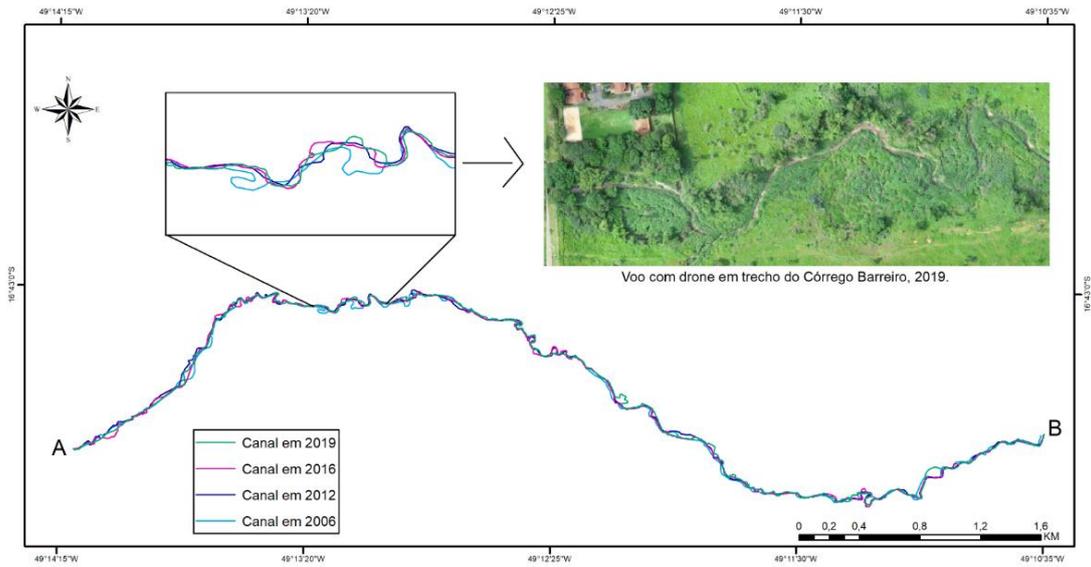
**Figura 11** - Mapeamento do canal nos anos de 2006, 2012, 2016 e 2019. Em destaque trecho com alterações. Fonte: Elaboração Própria.

Na imagem é possível verificar as mudanças que ocorreram no traçado do canal, corroborando as análises realizadas, em que houve diferentes padrões fluviais. Os depósitos dos sedimentos da bacia se fazem presentes no canal, influenciando nos processos que ocorrem no canal.

A análise individual revela quais foram os comportamentos do canal nos diferentes períodos tempo, assim observa-se que ao longo de sua planície o Córrego Barreiro tem feições com características típicas de um sistema meândrico com presença da evolução do canal e seu dinamismo ao longo do tempo. As mudanças que ocorrem no canal nos anos de estudo podem ser visualizadas através de uma sobreposição dos canais, vide Figura 11 em que foi realizado um voo com drone.

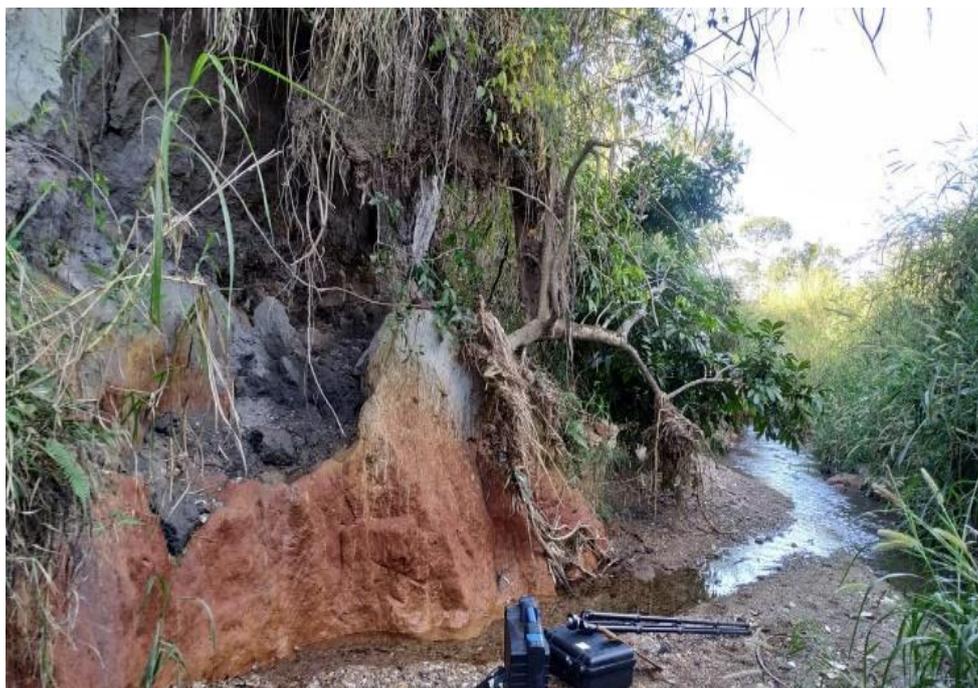
As raízes das plantas, junto com matérias orgânicas, servem como controle de erosão e proteção das encostas, mantendo um alto grau de agregação do solo no seu entorno, criando uma barreira natural contra o escoamento superficial e aumentando a capacidade de infiltração. Sem essa proteção o solo se desagrega e é removido das margens, sendo transportado e depositado ao longo do canal, potencializando o processo erosivo (Figuras 12 e 13).

**Figura 12** – Erosões nas encostas do Córrego Barreiro. Fonte: Elaboração Própria.

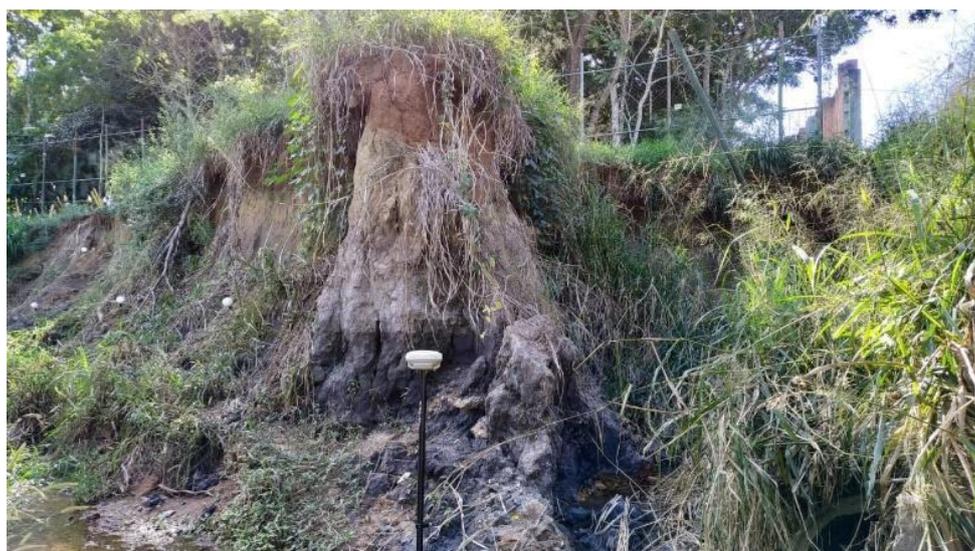
**Figura 13** – Erosões nas encostas do Córrego Barreiro. Fonte: Elaboração Própria.

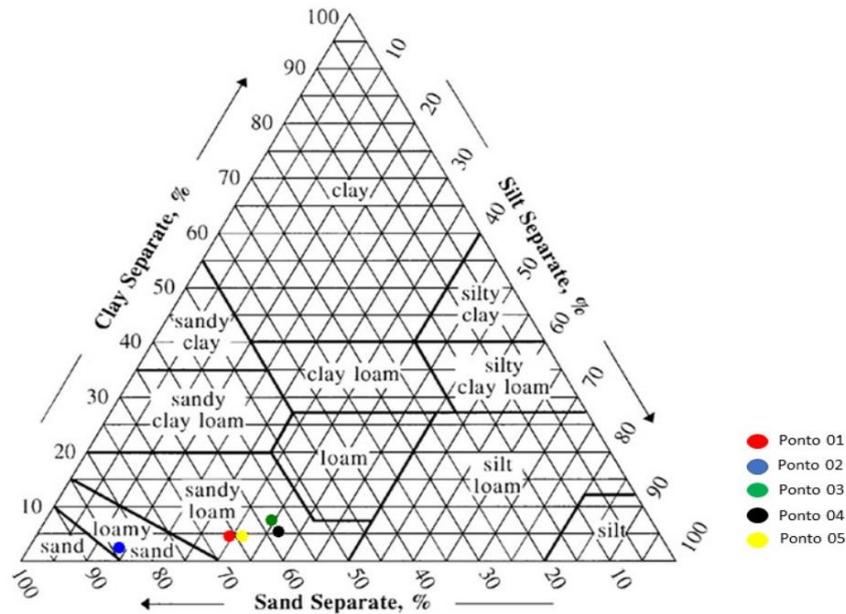
A avaliação do comportamento granulométrico das amostras (Figura 14) indica que os valores de argila não são superiores a 10% com predomínio de material franco-arenoso, apenas uma amostra corresponde à textura de areia franca.

Figura 14 – Análise granulométrica do solo. Fonte: Elaboração Própria.

Nas 5 primeiras amostras, a areia (fina, média e grossa) é o material mais encontrado, seguido pelo silte. As partículas de silte não são visíveis a olho nu e têm uma sensação sedosa, diferente da areia. Seus poros também se diferenciam dos poros da areia, pois são menores e mais numerosos. Dessa forma ele retém mais água que a areia. Porém, como ocorre com a areia, o silte também é transportado e não se agrega. O silte em maior quantidade que a areia e a argila indicam que pode estar relacionado com a grande movimentação dessas partículas no solo nas planícies aluviais (Santos et al., 2012).

A areia fina e o silte dominam as frações das texturas analisadas nas duas campanhas realizadas. Esses materiais favorecem uma maior erodibilidade no canal. A areia é um material não coesivo, com baixo teor de infiltração e percolação, contém partículas que não se agregam facilmente nas encostas, sendo transportadas com facilidade e tendo a textura mais crítica para erosão ocorrer. Sua alta concentração e a falta de uma mata ciliar são fatores que aumentam a erosividade do canal. Sem a proteção das raízes, a encosta não tem força para se manter. A falta da APP das margens do córrego deixam o canal exposto ao escoamento superficial concentrado e ajuda no aceleração do assoreamento do canal. O escoamento superficial, associado com a impermeabilização da bacia, a falta de raízes profundas e as margens sem a proteção da mata ciliar, em conjunto com o arruamento direcionando e o fluxo do escoamento para o córrego Barreiro, são fatores que influenciam o processo erosivo, onde a textura do solo acelera esses processos.
