ACESSIBILIDADE DA PESSOA COM DEFICIÊNCIA FÍSICA ÀS UNIDADES BÁSICAS DE SAÚDE

ACCESSIBILITY TO BASIC HEALTH UNITS FOR PEOPLE WITH PHYSICAL DISABILITIES

Objective: to evaluate the accessibility of the physically disabled to the physical structure of Basic Health Units. Methods: descriptive, exploratory research, with a quantitative approach, conducted in 80 basic units of Campina Grande-Paraíba, Brazil, in 2019. An adapted collection instrument was used, according to Brazilian Technical Standard 9050:2015. Chi-square and Fisher tests were used to verify associations. Results: conditions of public road (68%), access to the unit entrance (74%) and use of the International Symbol of Access (88%) were found to be prevalently negative. Associations were found between unit location area and table dimensions ($p=0.004$), between building type and access to the area ($p=0.023$; 0.015 ; 0.026), vertical circulation conditions inside the building and symbol use ($p=0.012$; 0.035 ; 0.005 ; 0.005 ; <0.001), and the furniture and sanitary facility ($p=<0.001$; 0.001 ; <0.001 ; <0.001 ; 0.002 ; 0.014 ; 0.005). Conclusion: The municipal basic units do not have accessibility for People with Disabi

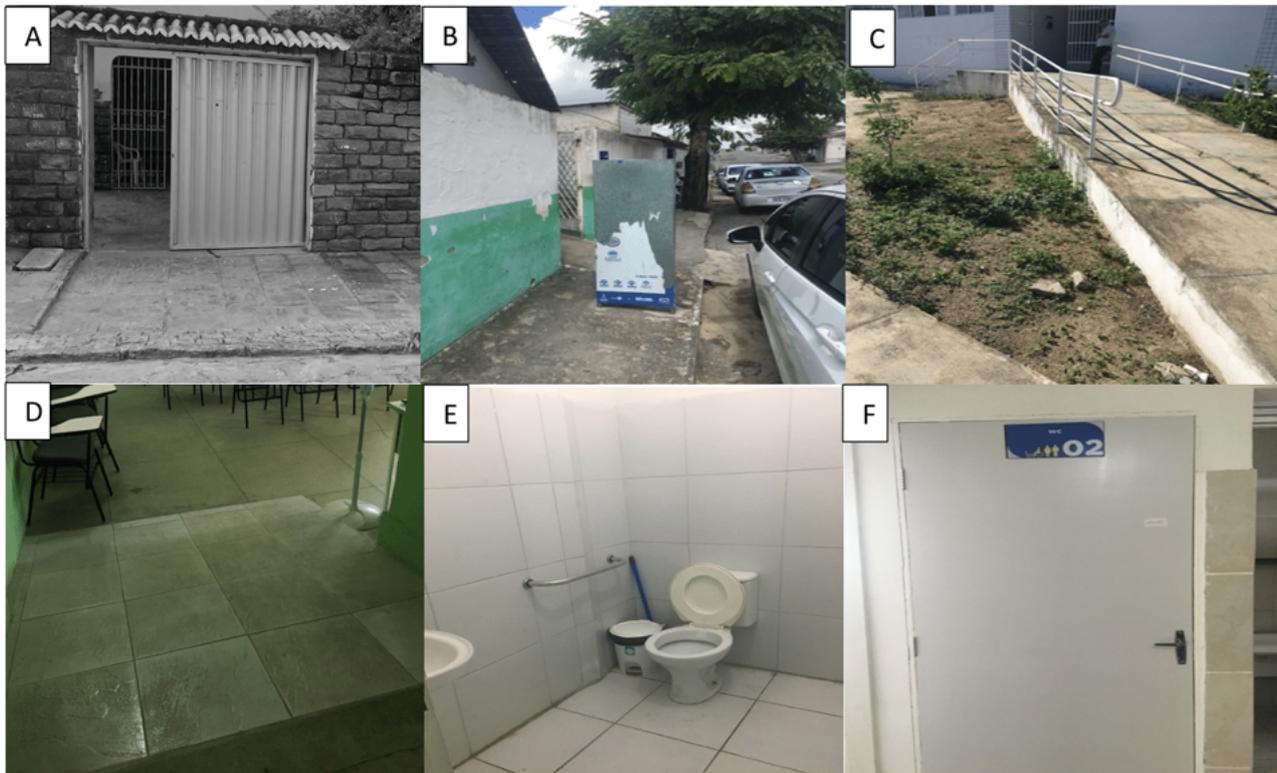
Na Figura 1 observam-se imagens realizadas *in loco* nas UBS investigadas. Nas imagens A e B confirmam-se rebaixamento de calçada, desnivelamentos e a utilização de uma casa para funcionamento de uma unidade. Nas imagens C e D são demonstrados aspectos da entrada e do interior das UBS do município investigado, sendo predominante o uso de rampas de acesso. Já as imagens E e F apresentam instalações sanitárias das UBS, evidenciando que os banheiros são utilizados por ambos os sexos e sem as barras no lado posterior à bacia sanitária.

Figura 1 - Demonstrativo das condições de acessibilidade externas e internas das UBS em um município de médio porte de Nordeste brasileiro. Campina Grande, PB, Brasil, 2020
Fonte: Autores (2020)
