Autoconstrução em contexto de elevação de temperatura: o caso do Cantinho do Céu, São Paulo

Self-construction in a context of rising temperatures: the case of Cantinho do Céu, São Paulo

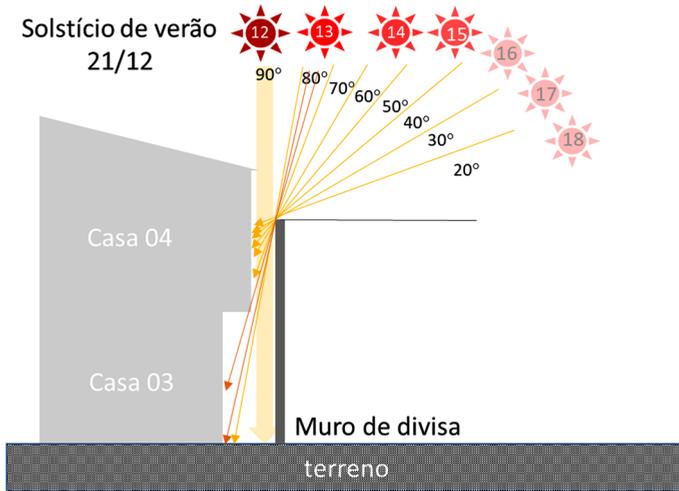
Figura 2 – Corte esquemático das casas 3 e 4 e ângulos de altura do sol no solstício de verão

Legenda: a posição das casas e do muro de divisa restringe a incidência da radiação solar no solstício de verão (22/12), data presente no gráfico solar do LabEE, usado como referência para cálculo dos ângulos entre 12 e 18 horas.
Fonte: elaborado pelas autoras.

A Figura 2 apresenta um esquema de proximidade em relação ao muro das casas 3

e 4, que são sobrepostas. Nesse caso, no térreo, o corredor tem 1,05m de largura, e, no segundo pavimento, a distância é de aproximadamente 0,60m. Observa-se, claramente na casa 3, a restrição do acesso à insolação no solstício de verão em função do posicionamento do muro, corredor e fachada com aberturas. No inverno, com alturas mais baixas do sol (ângulos menores de 5º a 15º), a insolação atinge apenas o pavimento superior, reduzindo o impacto do aquecimento.

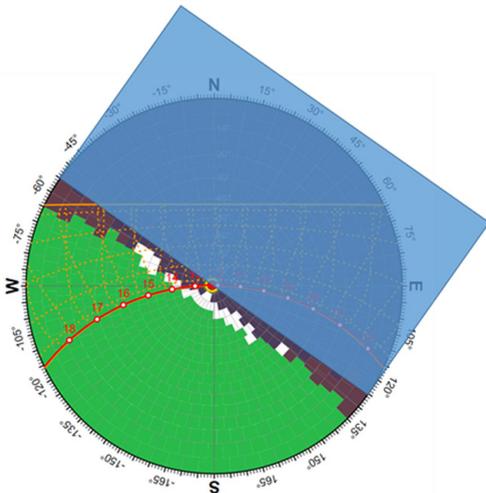
Figura 3 – Gráfico solar para a fachada sudoeste da casa 3

Legenda: o retângulo azul representa o volume da construção, as cores verde e roxa mostram respectivamente a influência do muro e a obstrução da própria construção na fachada do pavimento térreo.

As Figuras 3 e 4 apresentam os gráficos solares relativos, respectivamente, às casas 3 e 4. A mancha verde representa o sombreamento na fachada em que estão quatro aberturas da casa 3 (sala, cozinha, banheiro e dormitório) e duas aberturas da casa 4 (sala/cozinha e dormitório). A mancha roxa representa o sombreamento causado pelo volume da casa. A mancha branca representa o praticamente inexistente acesso ao sol no pavimento térreo e o restrito acesso ao sol no pavimento superior, que no verão pode chegar a três horas e no inverno a menos de 1 hora.

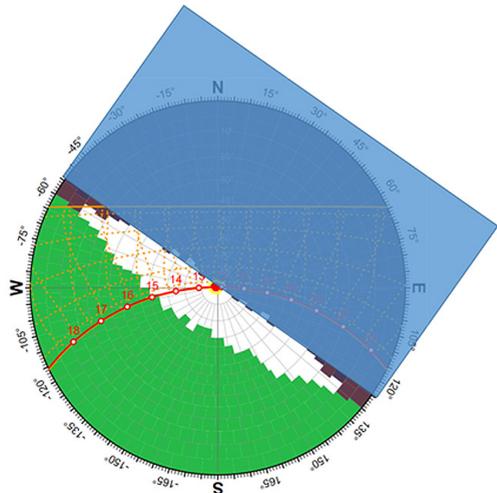
Figura 4 – Gráfico solar para a fachada sudoeste da casa 4

Legenda: o retângulo azul representa o volume da construção, as cores verde e roxa mostram respectivamente a influência do muro e a obstrução da própria construção na fachada do 2º pavimento.

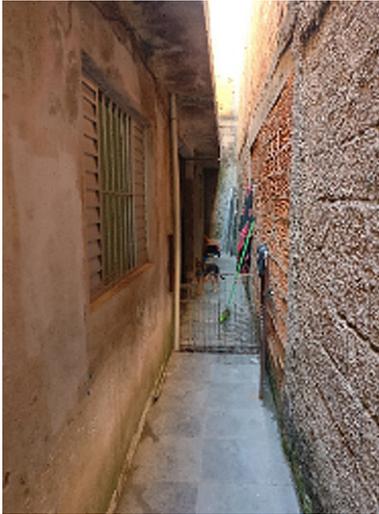
Figura 5 – Casa 7,
corredor lateral aberto

As Figuras de 5 a 10 indicam alguns dos problemas encontrados de forma recorrente no universo das 32 habitações visitadas. Nas Figuras 5 a 6, verificam-se os corredores estreitos com insolação restrita, pela pouca largura ou por serem parcialmente cobertos, fatores que prejudicam tanto a ventilação quanto o acesso à luz do sol, gerando ambientes internos escuros e abafados. Na Figura 7, a janela basculante, que mede 0,8m x 0,8m, era a única fonte de iluminação e ventilação natural do dormitório, com área de 14,20m². Em um dormitório com tais dimensões, seria necessária uma janela basculante com área de 2,73m², caixilho de correr com veneziana (3 folhas) de 3,94m² e, por fim, janela de correr de vidro de 2,37m², dimensão bem superior aos 1,60m² de janela existente.

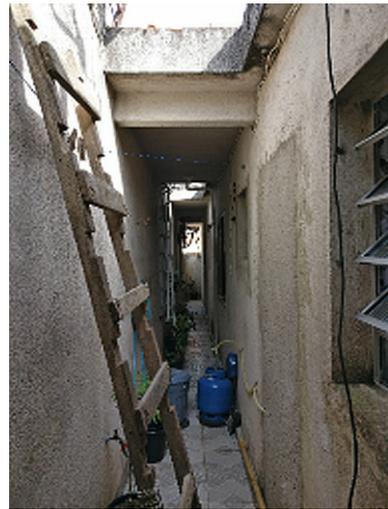
Figura 6 – Casa 9,
corredor lateral estreito e semicoberto

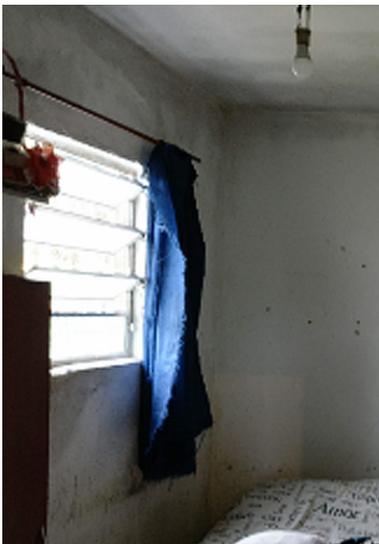
Figura 7 – Casa 22,
caixilho muito menor que o necessário
em dormitório

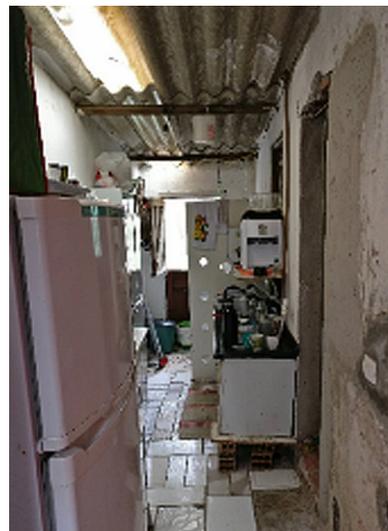
Figura 8 – Casa 22,
a falta de espaço fez com que um corredor
lateral fosse transformado em cozinha
e área de serviço

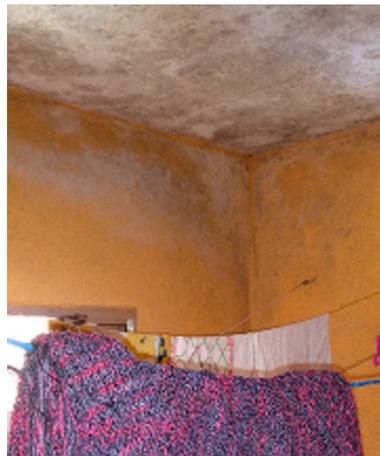
Figura 10 – Casa 18,
mofo nas paredes e lajes persiste mesmo
com a construção do segundo pavimento

pavimento, criado para atender ao crescimento da família, mas a inclinação menor que o indicado pelos fabricantes de telhas, aliada à má instalação do material (fresta visível na imagem), acaba provocando infiltrações. Na Figura 10, o mofo persiste mesmo após a construção do segundo pavimento.

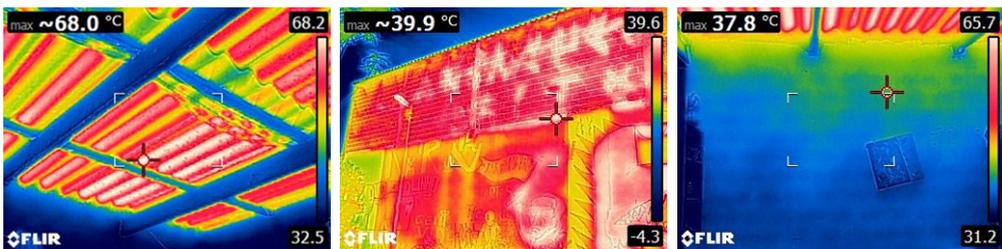
Figura 11 – Montagem com fotos termográficas da casa 4

Legenda: a cobertura apresenta temperatura de 68°C, a fachada mostra temperatura máxima de 39,9°C e a parede correspondente interna 37,8°C.
