Erosão marginal e sedimentação no rio Paraguai no município de Cáceres (MT)

Aguinaldo Silva¹, Edvard Elias de Souza Filho² & Sandra Mara Alves da Silva Neves³

Palavras-chave: dinâmica fluvial, erosão marginal, rio Paraguai.

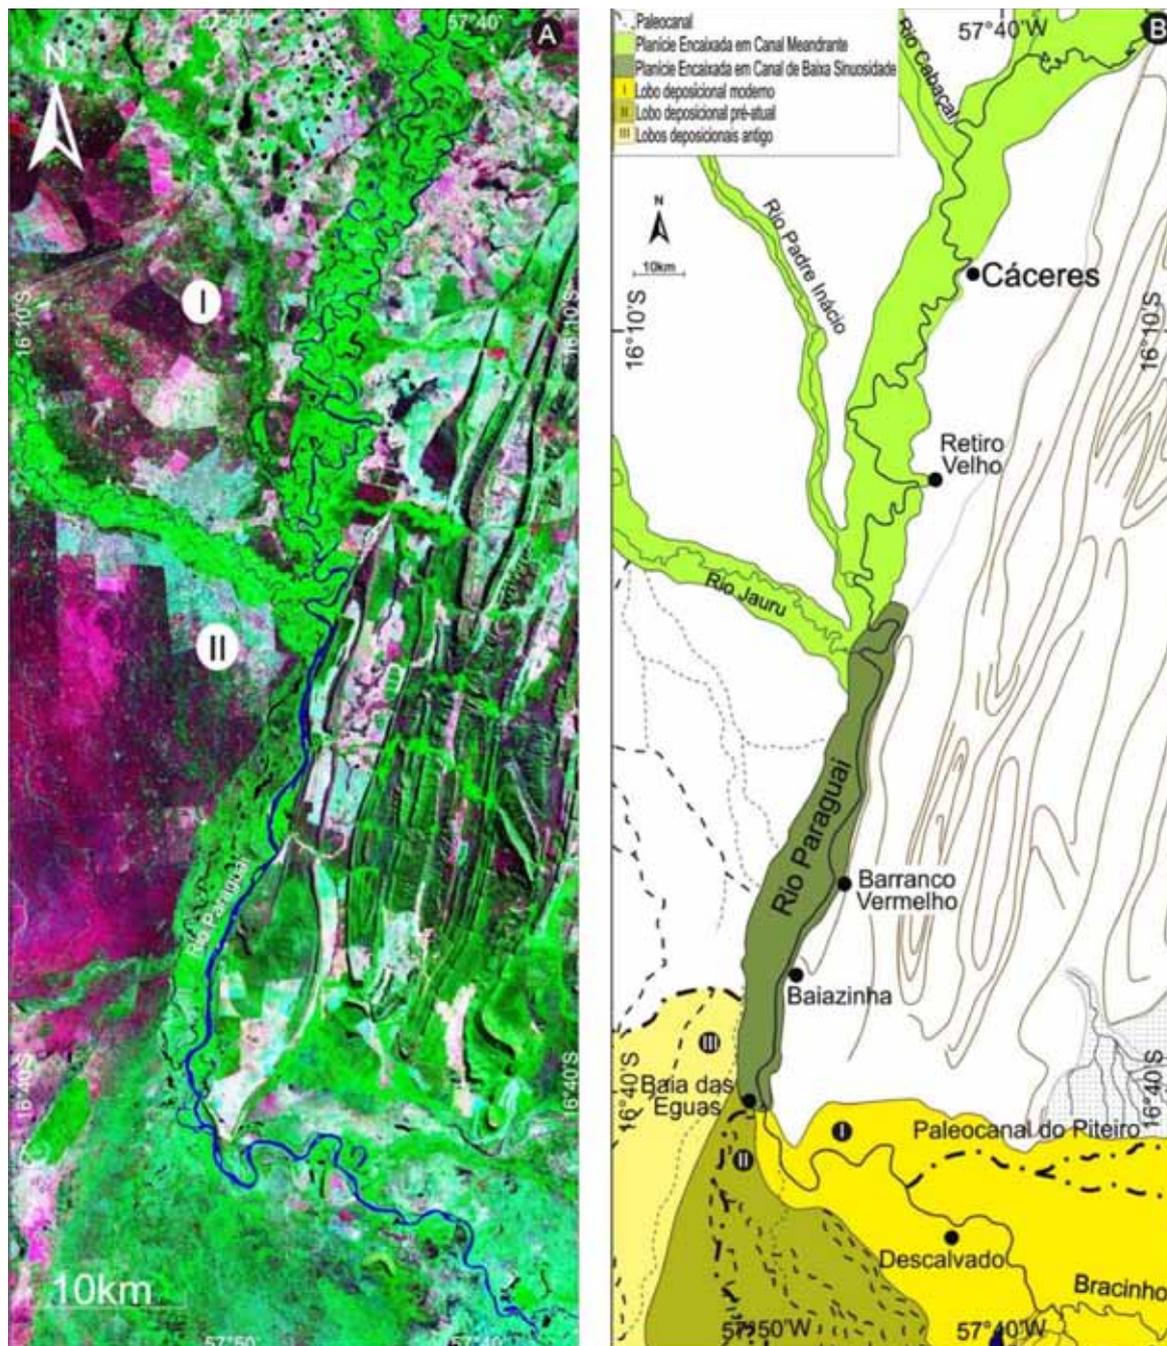
Figura 2 - (A) Imagem de satélite da área estudada I) segmento superior e (II) segmento inferior (composição falsa cor RGB 742 com pixel reamostrado para 15m a partir da fusão com a banda 8; fonte: mosaico NASA Geocover Circas 2000) e (B) Compartimentação geomorfológica da planície do rio Paraguai na área estudada.

ÁREA ESTUDADA A área investigada está situada na região de Cáceres, e compreende o segmento localizado entre a foz do rio Cabaçal e localidade conhecida como Morro Pelado, entre as coordenadas 15°45' e 16°35' de latitude sul e 57°40' e 58°15' de longitude oeste (Fig. 2).

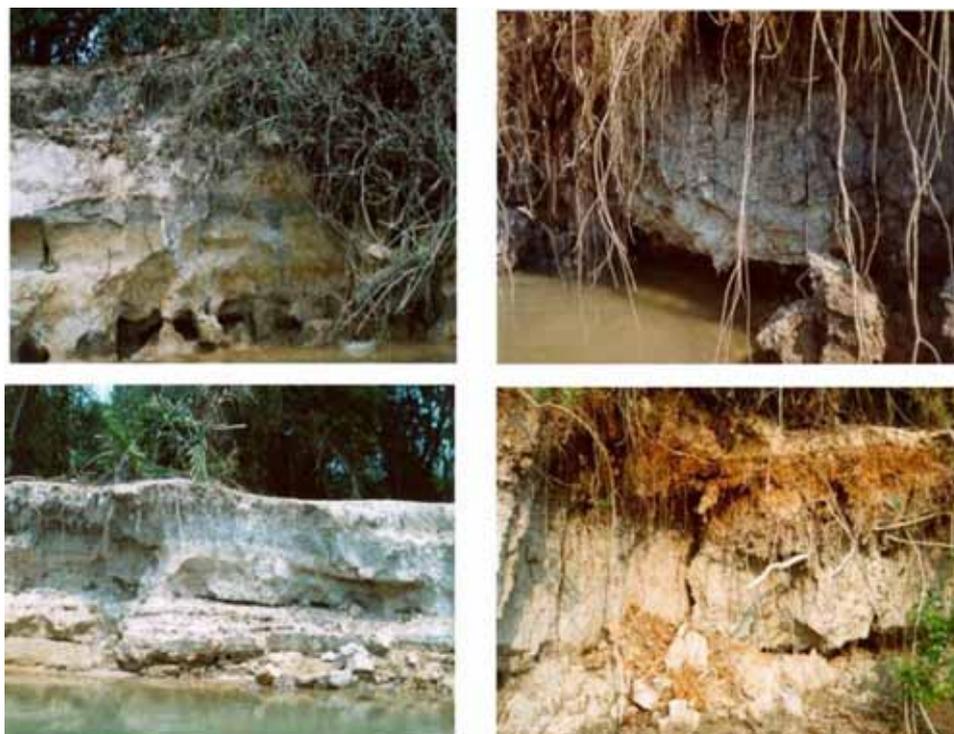
Figura 3 - Formas erosivas no rio Paraguai no segmento superior, onde é possível observar a base das margens solapadas ocasionando a queda de blocos.

Na área de estudo, as margens do rio Paraguai exibem diversos tipos de feições erosivas conforme pode ser observado na figura 3. As margens em posição vertical, e os sedimentos acumulados em suas bases indicam que há erosão ativa ao longo do rio Paraguai.

No caso estas formas são atribuídas à queda de blocos e a desmoronamentos causados pelo solapamento da parte baixa da margem, resultante da corrosão da ação hidráulica da água, e da ação das ondas provocadas pelos barcos.

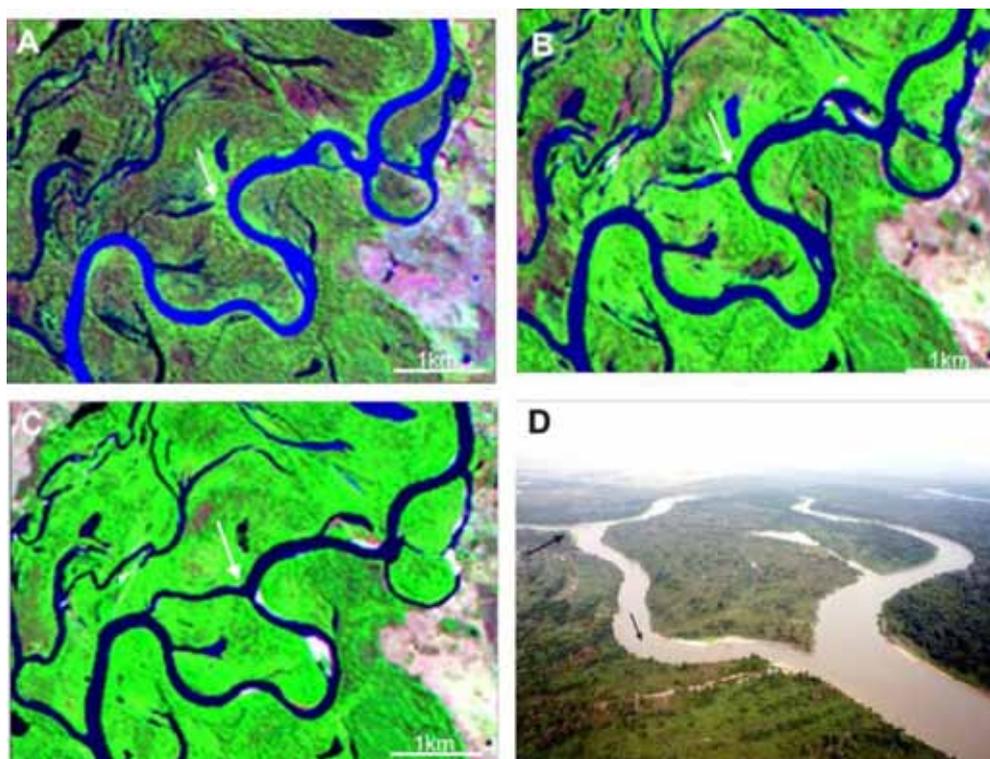
Figura 4 - Imagem de satélite Landsat 5 (R5G4B3) mostrando as alterações ocorrida no canal em decorrência da erosão marginal. Na figura A (1986) B (1996) e C (2005) é possível observar através da seta a mudança do canal até o abandono do canal principal. Na figura (D) foto oblíqua é possível verificar o novo canal que evoluiu a partir de processos erosivos na margem côncava.

O rio Paraguai na área estudada apresenta diversos estilos de padrão de canal. Em relação ao primeiro segmento da foz do rio Cabaçal até a confluência com o rio Jauru o canal é meandrante de alta sinuosidade (1,5). Nesse tipo de canal o material é erodido da parte côncava, externa, onde ocorre se concentram as maiores velocidades de fluxos e transportado para jusante e depositado na parte convexa, interna onde vai formar barras em pontal. Na figura 4 é possível observar a alteração no canal em decorrência do corte de meandro

(cut off). Esses cortes de meandros, características de sistema fluvial meandrante provoca no canal alterações como declividade, capacidade, competência, provocando um novo ajuste no sistema.

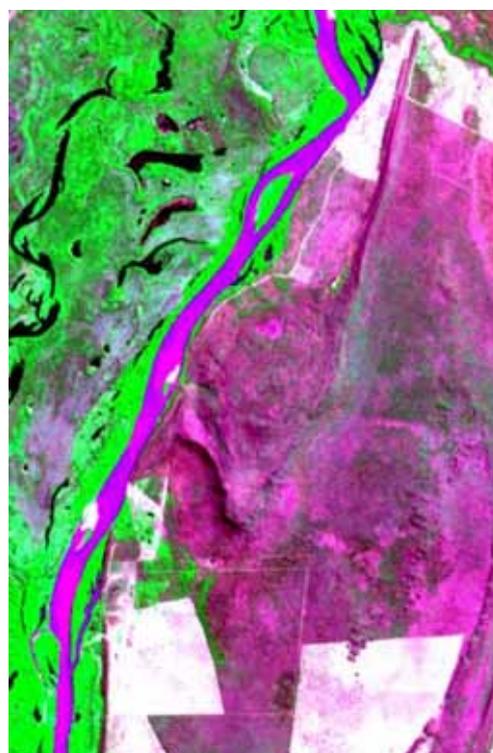
Figura 5 - Imagem de satélite de parte do segmento inferior, onde é possível observar a presença de ilhas, barras transversais e a baixa sinuosidade do canal.

No segmento seguinte até as proximidades do Morro Pelado o canal apresenta baixa sinuosidade (Fig. 5) com alguns trechos retilíneos. Neste segmento em decorrência das características das margens os processos erosivos são menos intensos, quando comparados ao segmento superior. Na margem direita do canal ocorre um predomínio maior de argila o que tornar a margem mais estável e na margem direita em decorrência do canal ser ladeado por rochas pré-cambrianas.

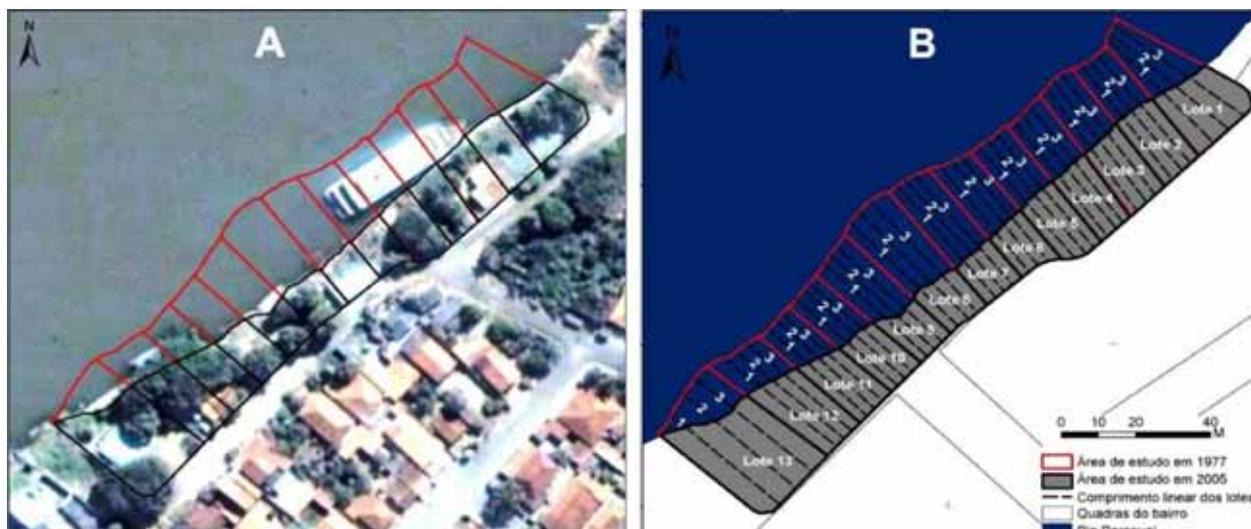
Figura 6 - Impactos causados pela erosão marginal no Bairro São Miguel - Cáceres/MT. Terrenos residenciais do bairro São Miguel atingidos pela erosão marginal do rio Paraguai (A) e a área de estudo em 1977 e 2005 após 28 anos (B) Fonte: Imagem Quick Bird (2005) (Fonte Silva et al. 2008).

canal fluvial, na complementação de estudos de assoreamento em reservatórios. Na figura 6 pode ser observado as consequências da erosão marginal na região de Cáceres, onde em decorrência desse processo, vem provocando perdas econômicas para a sociedade se tornando um problema social. O trabalho desenvolvido por Silva *et al.* (2008) utilizou imagens de alta resolução para quantificar os impactos causados pela erosão marginal em vários lotes residenciais no Bairro São Miguel.
