AVALIAÇÃO DE LINHAS DE BENEFICIAMENTO E IMPACTOS DE QUEDA NA QUALIDADE DE CAQUI “RAMA FORTE”

PACKING LINE EVALUATION FOR DROP IMPACTS ON PERSIMMON QUALITY “RAMA FORTE”

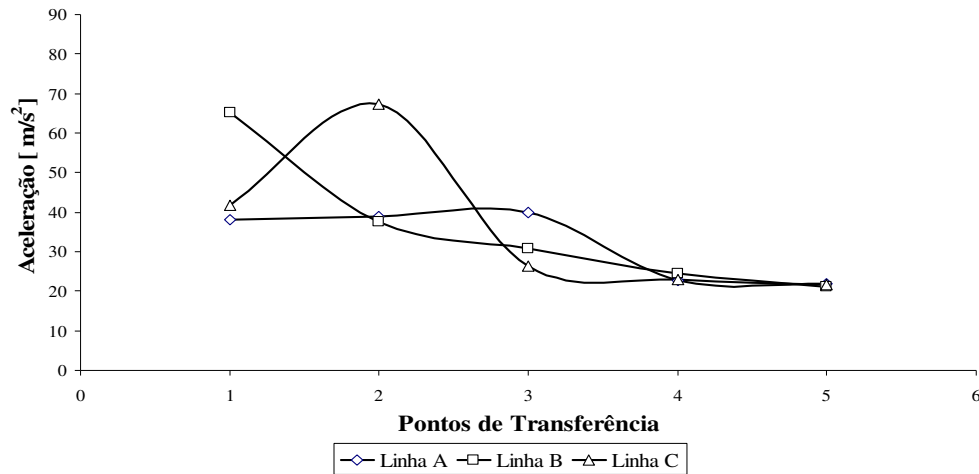
FIGURA 1. Acelerações médias (G) encontradas nas linhas de beneficiamento e de classificação da unidade 1 em seus pontos de transferência: 1 - Recebimento; 2 - Entrada nas escovas; 3 - Saída da esteira; 4 - Entrada na bancada; 5 - Queda final. **Mean accelerations (G) found in the packing lines and classification of the unit 1 in its transfer points: 1 - Receiving; 2 - Check strips; 3 - Output mat; 4 - Entering the countertop; 5 - Final fall.**

Na Figura 1, são apresentados os valores de impacto nas três linhas de beneficiamento e a classificação da unidade 1. Pode-se observar que, na linha A, o nível máximo de impacto ocorreu no ponto de transferência 3, que se refere à saída da esteira, com impacto de 39,92 G. No entanto, observa-se que o impacto médio máximo na linha B ocorreu no ponto de transferência 1, referente à entrada dos frutos na linha, apresentando aceleração média máxima igual a 65,18 G. Na linha C, o maior impacto ocorreu no ponto de transferência 2, quando os frutos entram nas escovas de polimento, com média de 67,34 G. Nas três linhas, a maioria dos impactos registrados foi de até 50 G (média de 95% do total). Nas linhas A, B e C, a metade dos valores de impactos de até 50 G ocorreu na etapa de polimento.

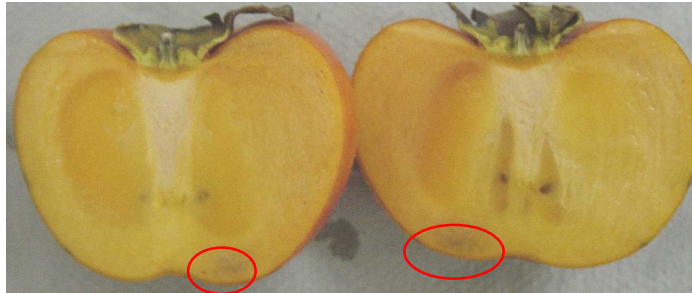
FIGURA 4. Dano interno em caqui “Rama Forte” submetido a queda de 10 cm de altura. **Internal damage in ‘Rama Forte’ persimmon submitted to the 10 cm fall.**

No caso do caqui “Rama Forte”, os danos internos -como consequência do impacto de queda- ficaram evidenciados pelo escurecimento da região atingida pela queda, seguida pelo “amolecimento” do fruto, que corresponde à ruptura de membranas e consequente perda de firmeza dos frutos (Figuras 4; 5 e 6). O dano físico não é visível externamente, porém, ao serem cortados, é possível observar o efeito do impacto na parte interna. Em alguns frutos, a mudança de cor da polpa em decorrência do amadurecimento pode disfarçar o dano, ficando menos evidente. Verificou-se,

também, que a posição do fruto no momento da queda tem influência sobre a magnitude do dano interno: quanto menor for a área de contato, maior é a pressão sobre essa área, aumentando, assim, a magnitude do impacto e, conseqüentemente, o dano interno correspondente à ruptura de membranas celulares. Dessa forma, mesmo quedas relativamente pequenas, como 10 cm, podem causar danos, se o impacto for localizado.

No terceiro e sexto dias de armazenamento, as frutas que sofreram queda de 10 cm não apresentaram nenhum dano interno visível, enquanto nos caquis que sofreram queda de 20 cm, no terceiro dia, havia 42,9% de frutos com danos internos, e no sexto dia foram 44,4%. No terceiro dia, os frutos que caíram a 30 cm de altura tiveram a maior percentagem de danos, de 88,9%. Contudo, no sexto dia, esse tratamento apresentou percentagem menor que os frutos que caíram a 20 cm, com 28,6% dos caquis com danos internos.

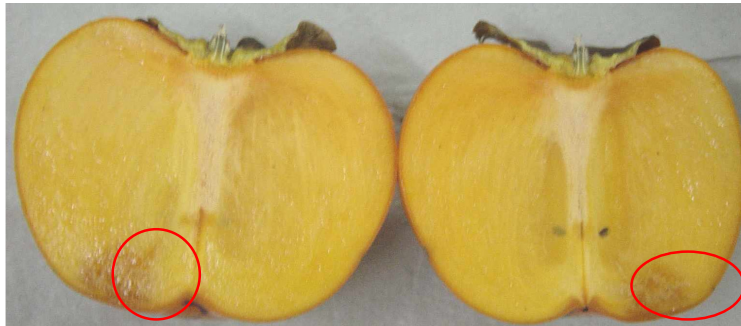
FIGURA 5. Dano interno em caqui “Rama Forte” submetido a queda de 20 cm de altura. **Internal damage in ‘Rama Forte’ persimmon submitted to the 20 cm fall.**
