# PLANTAS AQUÁTICAS E NÍVEL DE INFESTAÇÃO DAS ESPÉCIES PRESENTES NO RESERVATÓRIO DE BARRA BONITA, NO RIO TIETÊ<sup>1</sup>

*Aquatic Plants and Level of Infestation of the Species at the Barra Bonita Reservoir in the Tietê River*

CARVALHO, F.T.<sup>2</sup>, GALO, M.L.B.T.<sup>3</sup>, VELINI, E.D.<sup>4</sup> e MARTINS, D.<sup>4</sup>

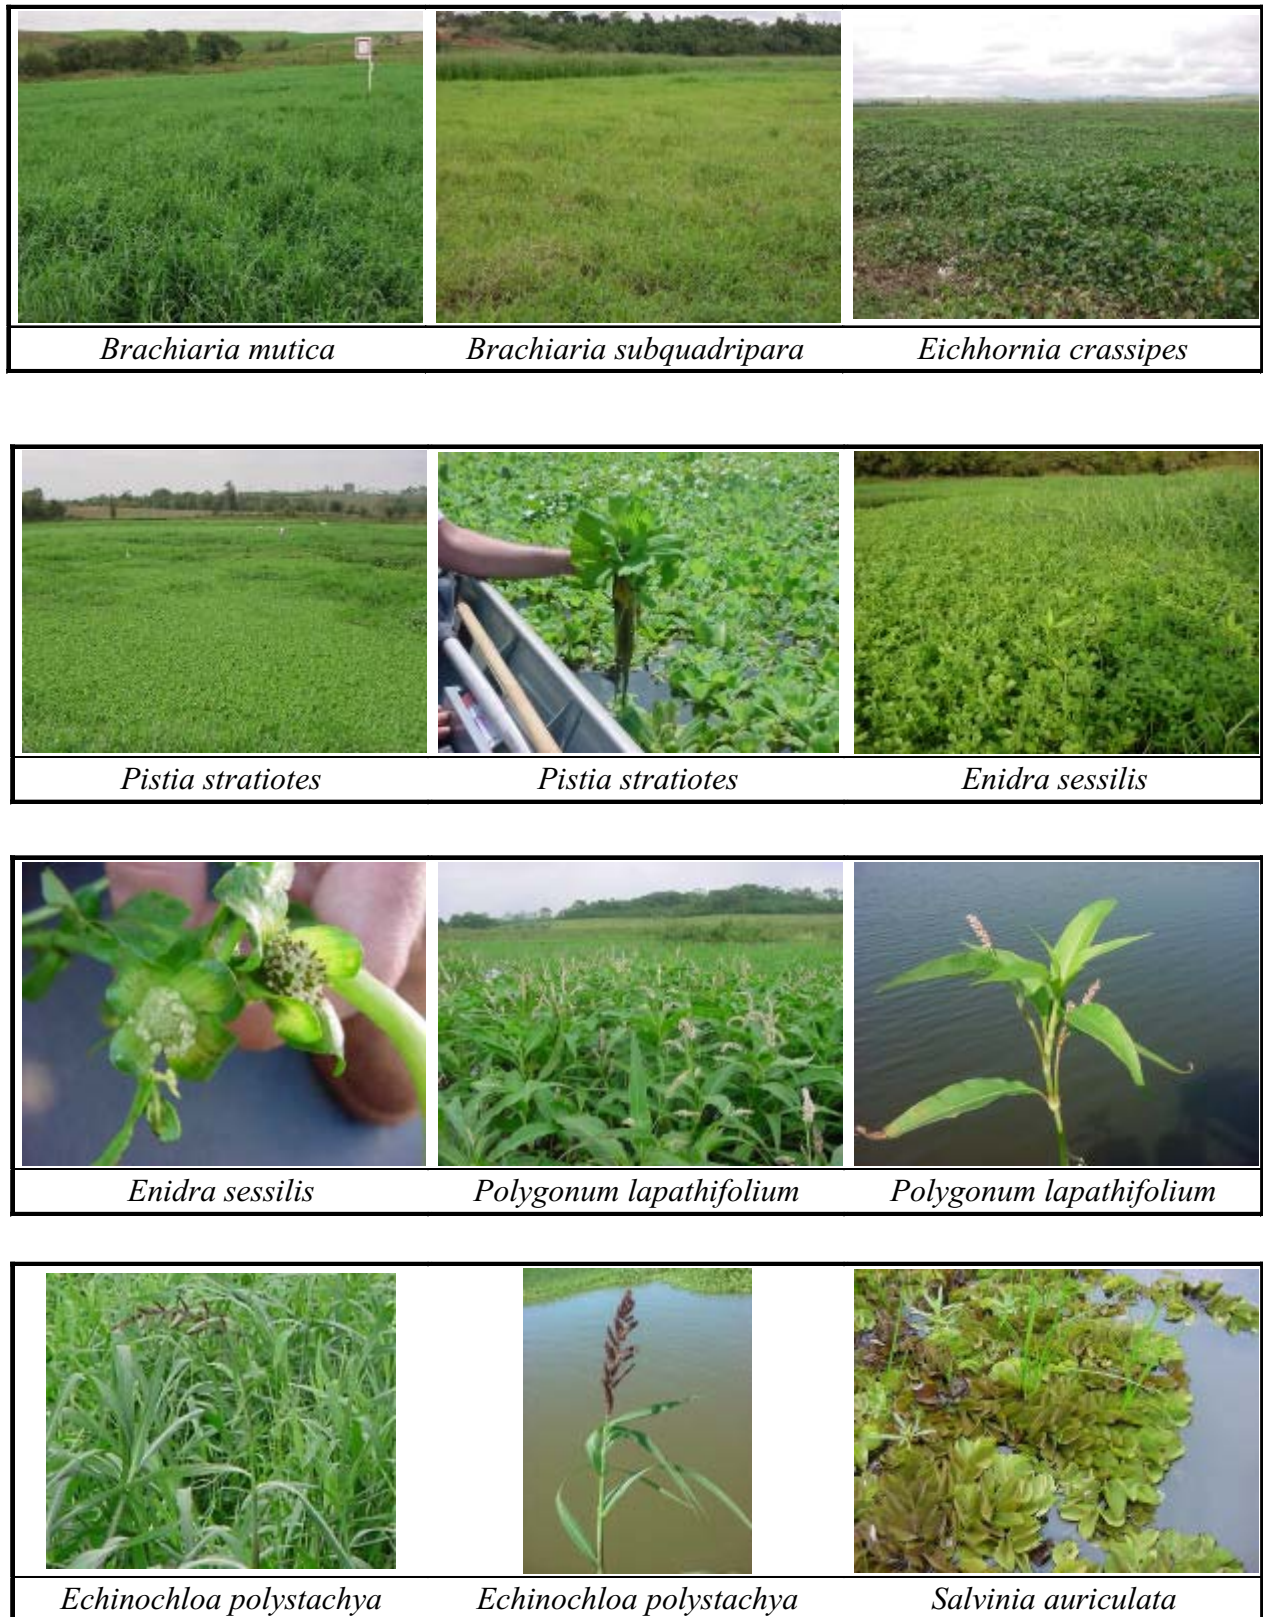
**Figura 1** - Principais espécies daninhas observadas no reservatório de Barra Bonita. Represa Barra Bonita (junho/2001).

Observa-se, pela Tabela 1, que foram encontradas 17 espécies macrófitas vegetando na represa de Barra Bonita. Em razão do grande número de espécies observadas, não houve espécies dominantes (com mais de 50% de ocupação média da área vegetada), conforme observaram Tanaka et al. (2002) em levantamentos realizados em outras represas; entretanto, algumas espécies se mostraram co-dominantes, com combinações que proporcionavam mais de 50% de ocupação. Considerando-se a grande diversidade de espécies encontradas na represa de Barra Bonita, é possível estabelecer que as principais ocorreram com níveis de infestação acima de 10%. Portanto, as espécies aquáticas mais importantes, observadas no levantamento, foram: *Brachiaria mutica*, *Brachiaria subquadripara* e *Eichhornia crassipes*. A Figura 1 mostra áreas infestadas com as principais espécies aquáticas observadas no levantamento.

Outras espécies que podem ser destacadas no presente levantamento (Figura 1), que ocorreram com índices entre 5 e 10% e que possuem, portanto, bom potencial de infestação, foram: *Pistia stratiotes* (8,6%), *Enidra sessilis* (7,8%), *Polygonum lapathifolium* (7,4%), *Echinochloa polystachya* (6,1%) e *Salvinia auriculata* (5,3%).
