CONSERVAÇÃO E RESTAURAÇÃO

A restauração na trajetória de um teodolito do acervo do MAST¹

Para o estudo, foi escolhido um teodolito, de número de registro 1994/153. Esse instrumento foi fabricado por Brunner Frères, em Paris, na segunda metade do século XIX. Sua seleção levou em consideração os seguintes aspectos:

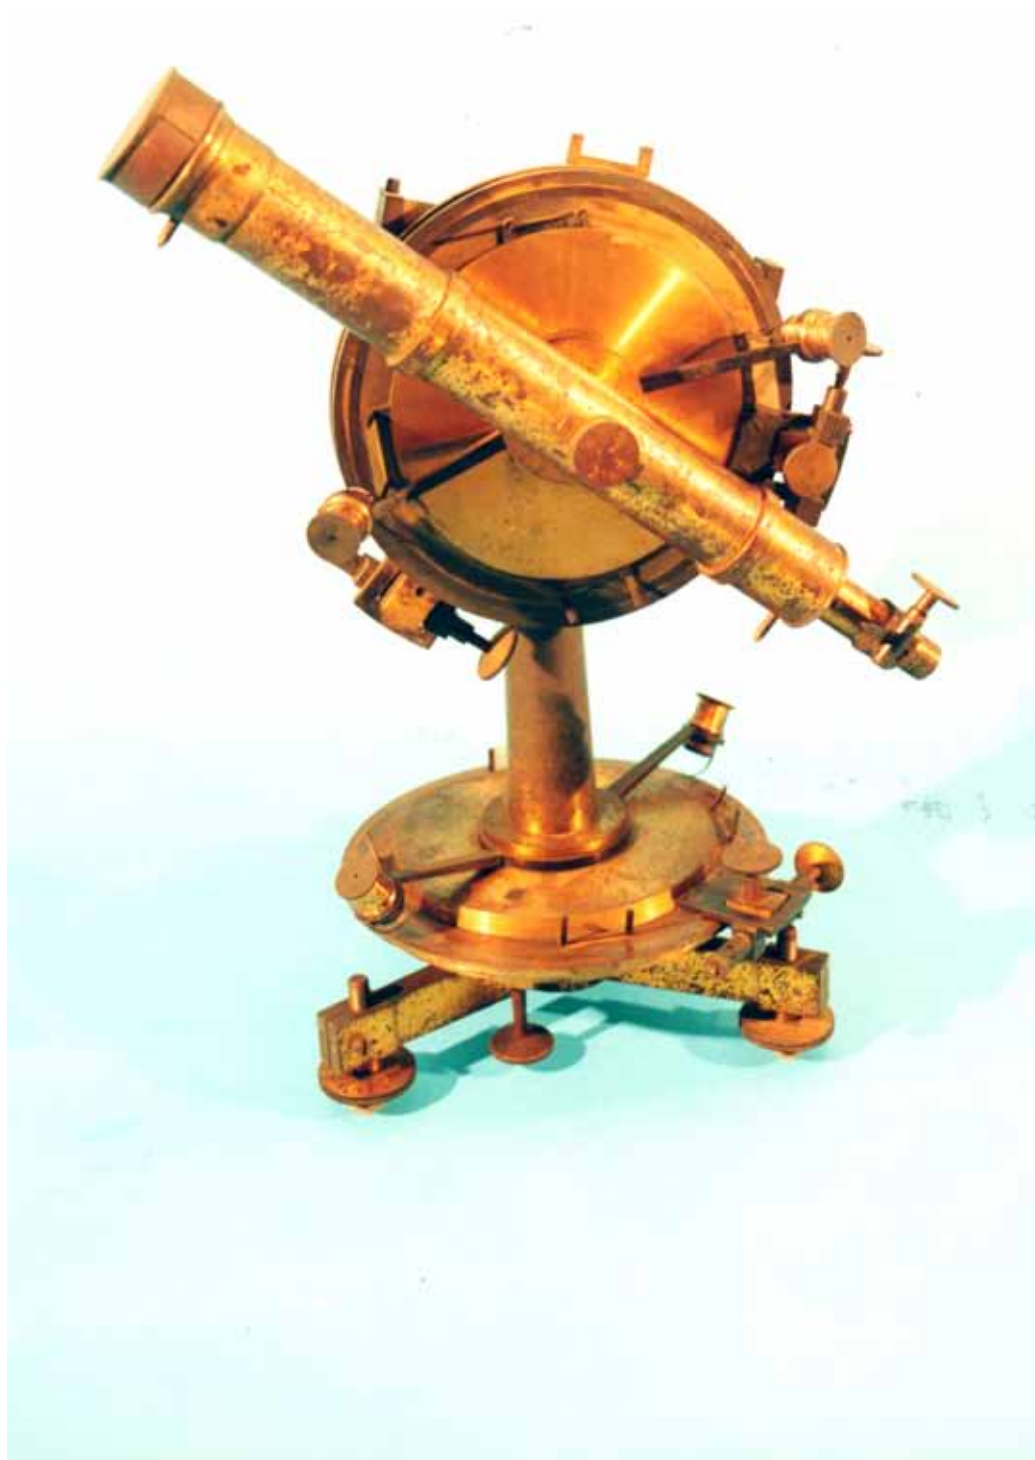
Figura 1 – Teodolito astronômico utilizado no estudo. Fotografia de Ricardo de Oliveira Dias, 2002. Acervo MAST, Rio de Janeiro.

A Figura 1 apresenta imagem característica do instrumento selecionado; e as Figuras 2 e 3 apresentam detalhes de algumas de suas partes mais comprometidas.

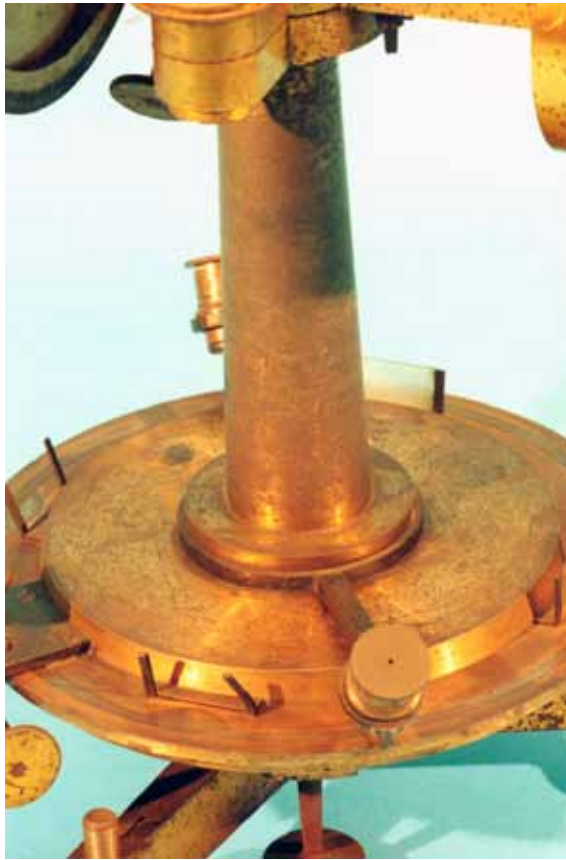
Figura 2 – Haste central do teodolito com superfície quase totalmente corroída e base onde alguns vidros de observação estão ausentes. Fotografia de Ricardo de Oliveira Dias, 2002. Acervo MAST, Rio de Janeiro.

Devido à corrosão, várias peças do objeto encontravam-se em diversos estados de comprometimento. O pior estado de conservação estava nas partes relacionadas com a manipulação do instrumento para seu uso, como a haste central e a luneta, sendo que a haste perdera praticamente toda a cobertura de verniz. Também a superfície do nível de bolha fixo no instrumento estava bastante oxidada, mas a câmara de vidro preservava-se, assim como o líquido em seu interior. Havia corrosão pontual em toda a superfície do contrapeso, apesar de estar preservado o verniz. O círculo horizontal estava bastante danificado, mas o vertical bem conservado, com o verniz protetor mantido.

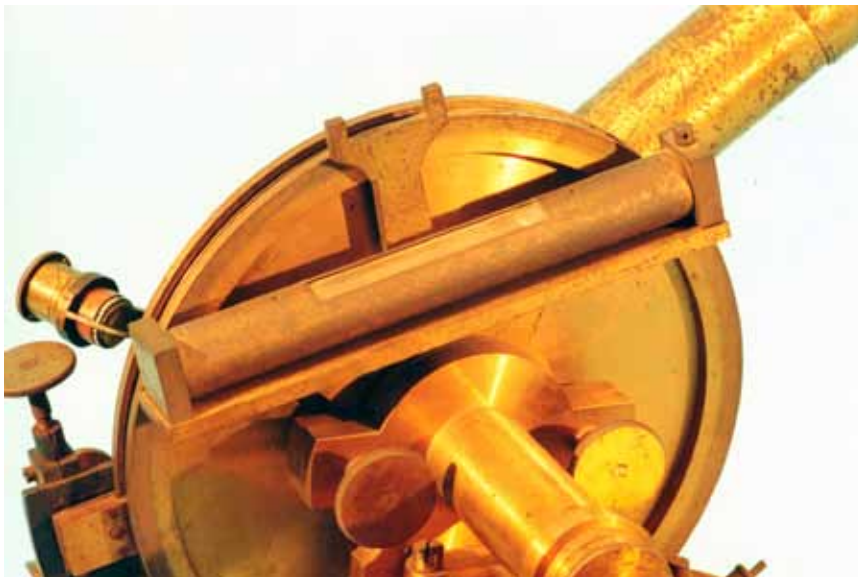
Figura 3 – Nível de bolha do teodolito bastante oxidado, destacando-se a ausência de nível de cavalete móvel. Fotografia de Ricardo de Oliveira Dias, 2002. Acervo MAST, Rio de Janeiro.

A observação visual do instrumento e a análise de suas partes permitiram verificar que estão ausentes o nível de cavalete, as lentes objetiva e ocular, e dois vidros despolidos, utilizados como anteparo para observação dos valores na leitura dos círculos graduados. As lentes e o cavalete são partes

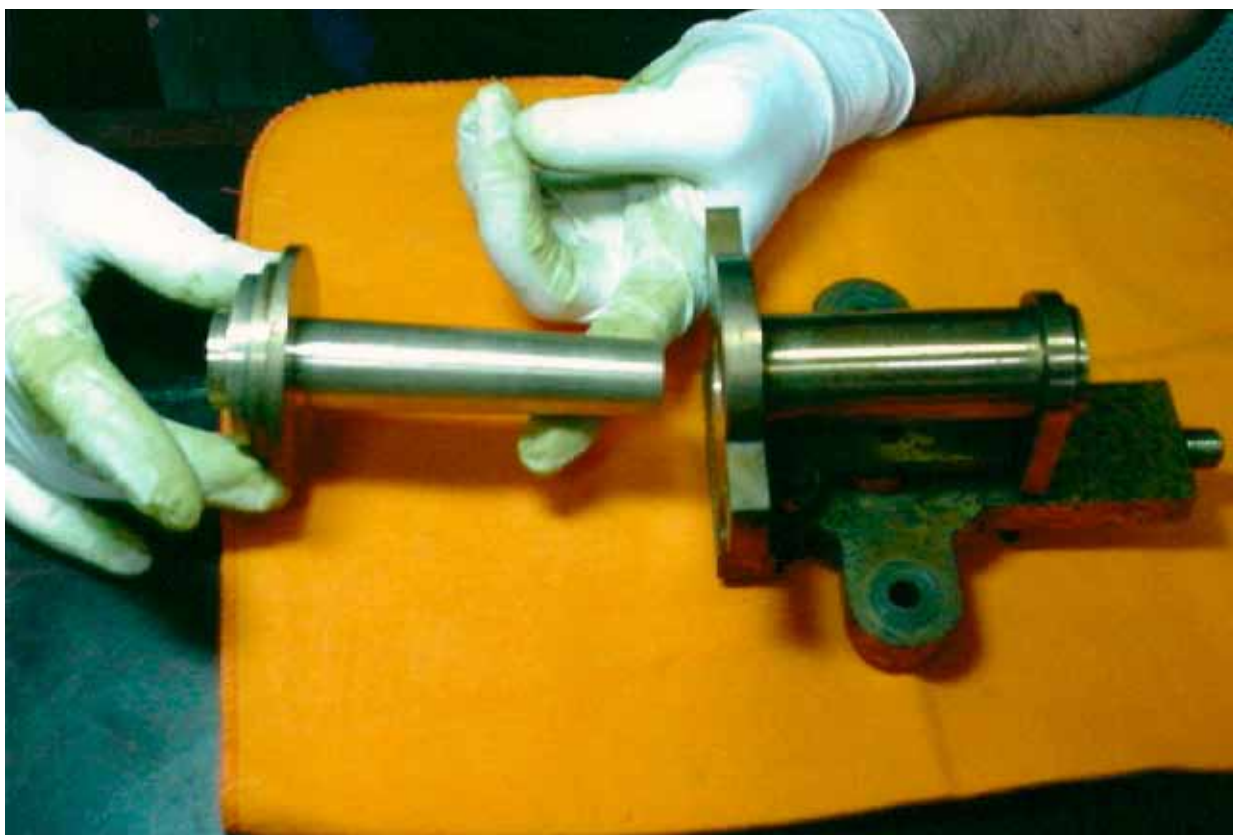
Figura 4 – Imagem de uma das etapas da desmontagem do instrumento, mais especificamente das peças do eixo do círculo vertical. Fotografia de Marcus Granato, 2002. Acervo MAST, Rio de Janeiro.

Mesmo a ação aparentemente inocente de desmontagem do instrumento para limpeza e remontagem pode causar danos. Por exemplo, na remoção de parafusos, onde cada um foi especialmente feito para o seu buraco. É essencial registrar a posição de cada um quando desmontando o objeto. A fenda do parafuso é específica exigindo a utilização de uma chave que sirva exatamente ao tamanho da cabeça do parafuso, de outro modo o parafuso pode ser entortado e a superfície do instrumento danificada⁵².

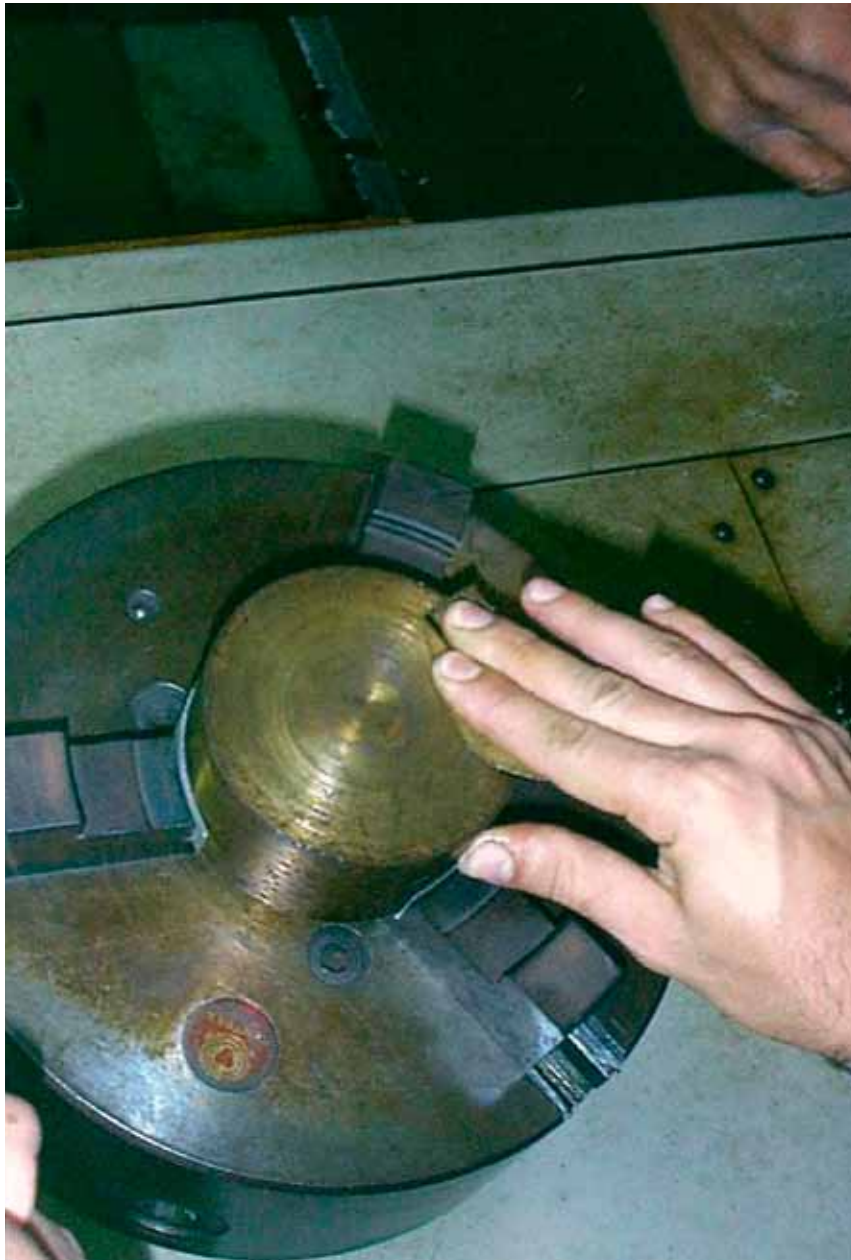
Figura 8 – Contrapeso do teodolito fixado ao torno, para trabalhos de restauro da peça. Fotografia de Marcus Granato, 2003. Acervo MAST, Rio de Janeiro.

A próxima peça a ser restaurada foi o contrapeso, utilizando-se uma fita de alumínio em torno da peça para impedir danos durante a fixação no torno mecânico. O trabalho foi feito em duas etapas, invertendo-se a extremidade de fixação da peça para possibilitar o tratamento total da mesma. A Figura 8 apresenta uma imagem da peça sendo restaurada.

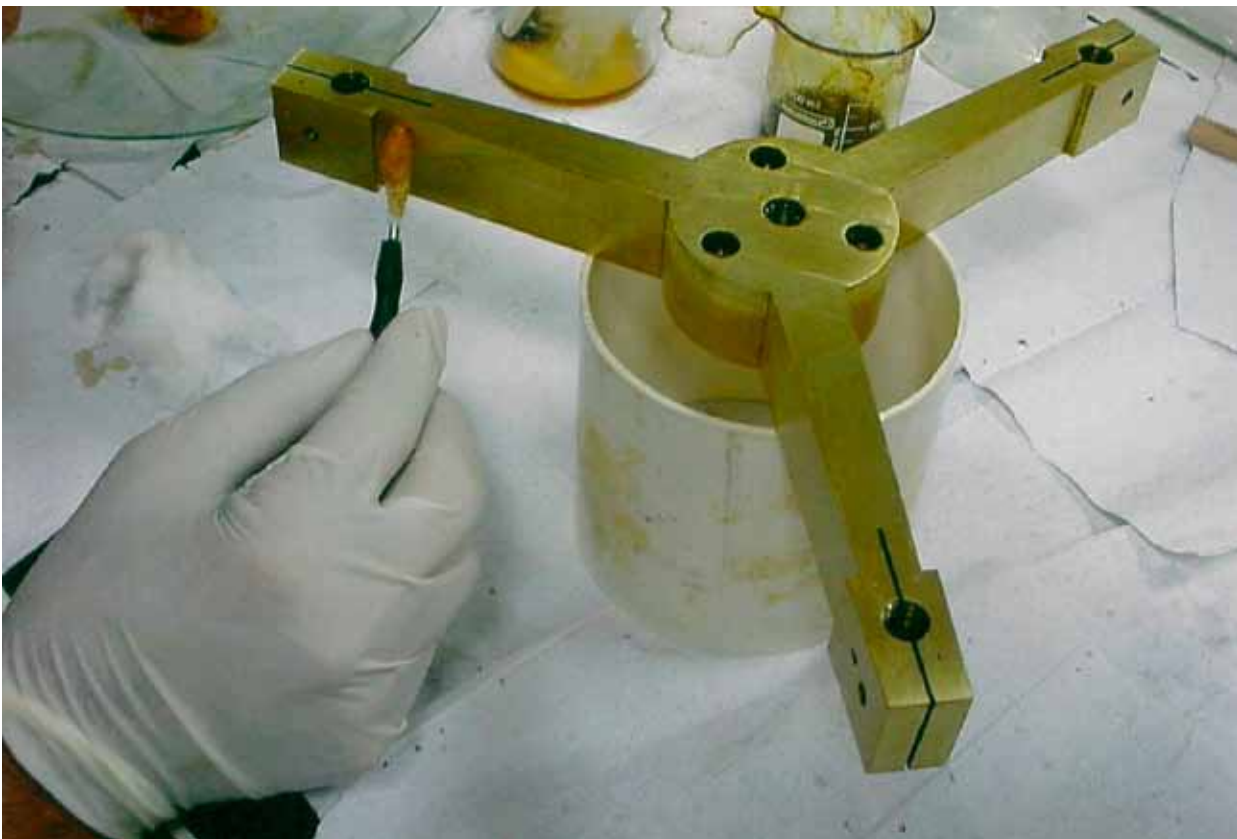
Figura 10 – Imagens do envernizamento do tripé de sustentação do instrumento (a) e da cura da coluna central, na estufa (b), após envernizamento. Fotografia de Ricardo de Oliveira Dias, 2003. Acervo MAST, Rio de Janeiro.

Após a etapa em que as camadas de produtos de corrosão foram eliminadas, todas as peças foram limpas com álcool absoluto e desengorduradas com tricloroetileno, sendo em seguida aplicada a solução de verniz⁵⁷ nas peças originalmente protegidas dessa forma. Essa etapa final foi dividida em duas fases:

- a primeira consistiu em espalhar o verniz sobre a superfície metálica a ser protegida, de forma a produzir uma camada uniforme e sem defeitos. Para tal, foram utilizados apetrechos os mais diversos (espátulas, hastes de madeira, pincéis, suportes diferentes, chumaços de algodão de formatos variados etc.), pois cada peça exigiu uma abordagem diferente, relacionada diretamente ao seu formato.

- a segunda, realizada imediatamente após a primeira, consistiu em colocar a peça em uma estufa por 5 a 10 minutos, à temperatura entre 60°C e 80°C, de forma a permitir a cura do verniz para a produção do acabamento final desejado.

Algumas vezes, na mesma peça, foram necessárias várias técnicas de aplicação, como, por exemplo, no caso da coluna central de sustentação do instrumento. A parte central, de formato cônico, foi sustentada por uma haste de madeira colocada através da passagem central da coluna, o que permitiu girar a peça e viabilizar a passagem uniforme do algodão embebido na solução de verniz. Já a parte situada na extremidade superior foi envernizada tendo a peça apoiada em uma superfície.

A Figura 10 apresenta: (a) imagem da aplicação do verniz; e (b) etapa posterior de aquecimento da peça na estufa.
