FRATURA DO COMPONENTE TIBIAL EM ARTROPLASTIA TOTAL DO JOELHO: RELATO DE DOIS CASOS

FRACTURE OF THE TIBIAL COMPONENT IN TOTAL KNEE ARTHROPLASTY: REPORT ON TWO CASES

Os autores relatam a rara ocorrência de dois casos de fratura do componente tibial em artroplastia total do joelho, fazem uma revisão da literatura e discutem os principais fatores que podem causar as falhas dos implantes.

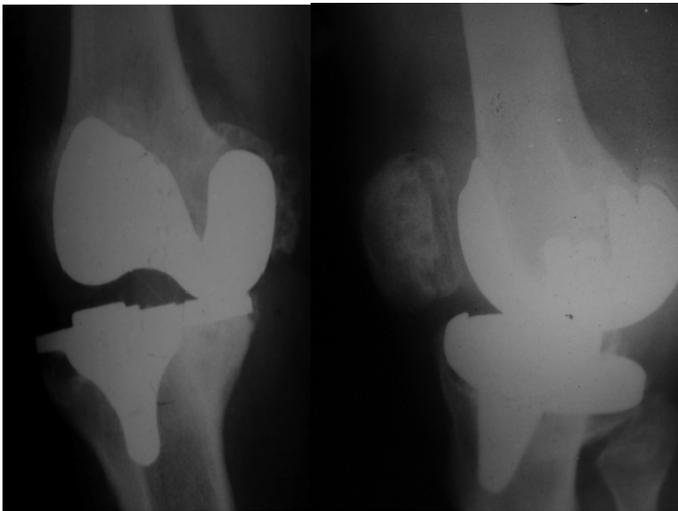
Figura 1 – Radiografia pré-operatória do caso 1.

Em janeiro de 2009, compareceu pela primeira vez ao ambulatório do joelho com quadro doloroso intenso, sem história de trauma e com exames laboratoriais negativos para infecção. No exame físico observamos uma deformidade do joelho em varo e um arco de movimento de 0 a 75°. No exame radiográfico do joelho com carga evidenciamos uma fratura do componente tibial (Figura 1). Foi indicada uma cirurgia de revisão da artroplastia total do joelho, sendo realizada em agosto de 2009 (Figuras 2 e 3). No pós-operatório imediato observamos o alívio da dor e a melhora funcional do joelho.

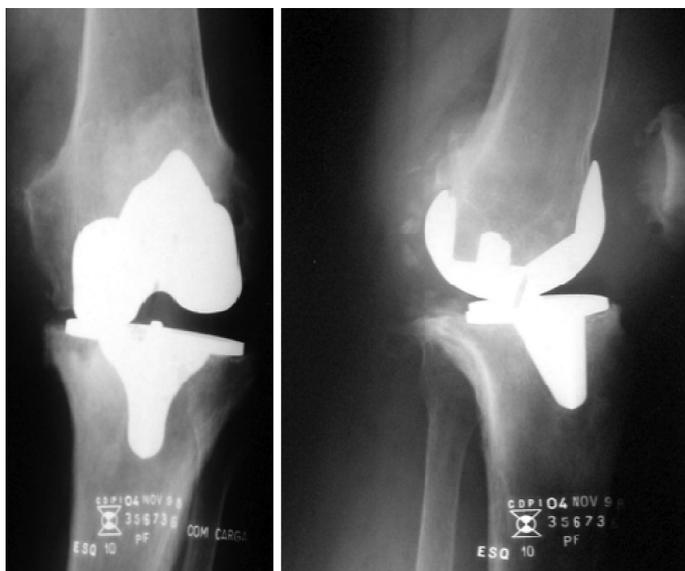
Figura 4 – Radiografia pré-operatória do caso 2.

Em abril de 1999, compareceu ao ambulatório do joelho do Instituto Nacional de Traumatologia e Ortopedia com quadro doloroso intenso, sem história de trauma e com exames laboratoriais negativos para infecção. No exame físico e no exame radiográfico com carga observamos uma deformidade do joelho em varo e com arco de movimento de 0 a 80° (Figura 4). Foi indicada uma cirurgia de revisão da artroplastia total do joelho, sendo realizada em junho de 1999 (Figuras 5 e 6). No pós-operatório imediato observamos o alívio da dor e a melhora funcional do joelho.
