Unidades habitacionais hoteleiras na Ilha de Santa Catarina: um estudo sobre acessibilidade espacial

Habitational units in hotels of the Island of Santa Catarina: a study about Spatial accessibility

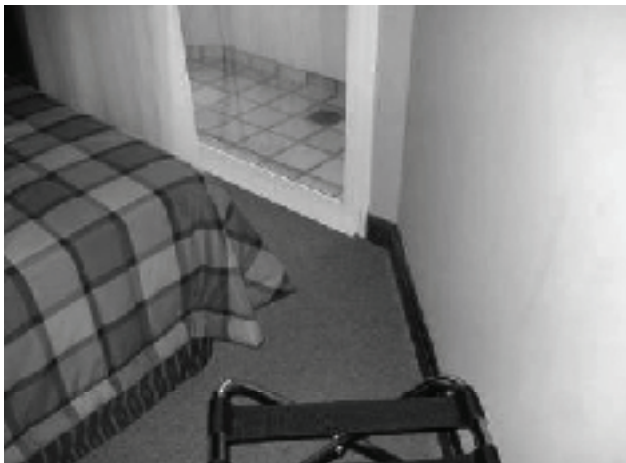
Já no quarto, apesar de ser possível efetuar manobra de 90°, a circulação no ambiente é insuficiente, uma vez que o vão de acesso à sacada é de 68 cm, inferior a 80 cm, mínimo exigido pela norma nesse caso (Figura 7). A pior situação

Figura 7: Vão de acesso à sacada – quarto da UH A.

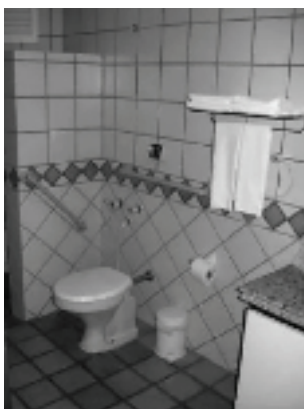
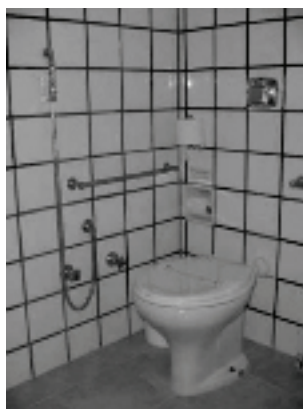
Os maiores problemas com relação ao uso nas UHs foram encontrados nos banheiros. Nenhuma das barras de apoio, tanto as localizadas junto ao vaso sanitário quanto as localizadas no boxe, possui as dimensões estabelecidas pela norma (Figuras 11 e 12). O boxe de ambas as UHs não apresenta qualquer tipo de banco, seja articulável, seja removível, necessário para que uma pessoa que utilize cadeira de rodas tome banho. Vale lembrar que esse tipo de banco auxilia, também, os idosos na realização dessa atividade. Os boxes apresentam dimensões inferiores à mínima exigida, a saber: 90 × 95 cm.

Figuras 11 e 12: À esquerda, banheiro da UH A e à direita, banheiro da UH B.

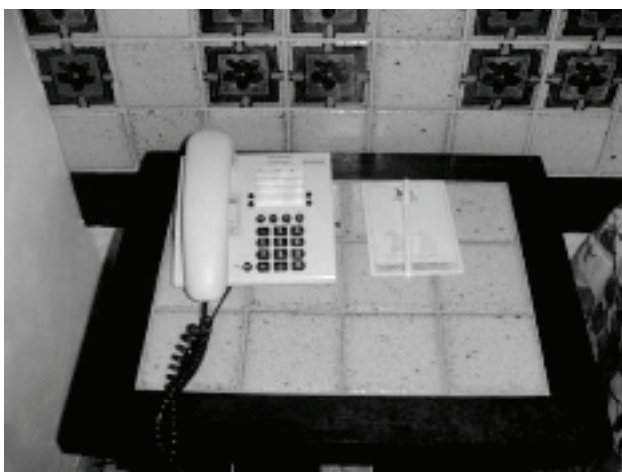
Figura 13. Telefone comum na UH B – sem controle de volume de som.

Não se constatou a presença de telefones com controle de volume de som e sinal luminoso em nenhuma das duas UHs, embora seja obrigatório em meios de hospedagem (Figura 13).

8.3.1.3 - Quando forem previstos telefones, interfones ou similares, eles devem ser providos de sinal luminoso e controle de volume de som.
