Influência da durabilidade no comportamento geotécnico dos filitos da Mina Pau Branco

Influence of slake durability on geotechnical behavior of phyllites of Pau Branco Mine

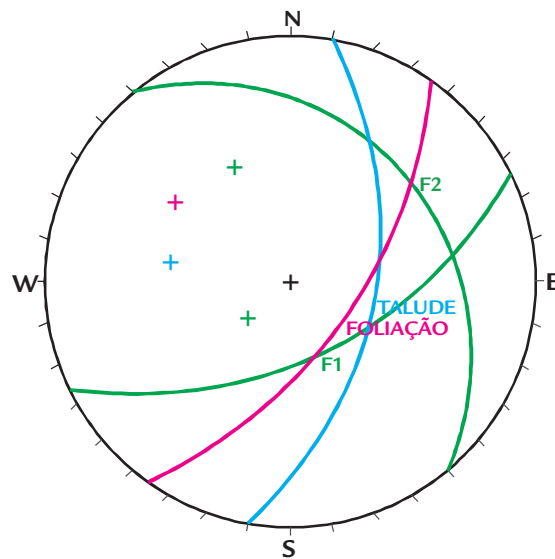
Figura 3
Análise cinemática, ponto de amostragem A1.

Na Figura 3, a análise cinemática prevê a ocorrência de ruptura em cunha segundo as descontinuidades F1 e F2, no ponto de amostragem A1. A Figura 4 mostra que esse mecanismo de ruptura

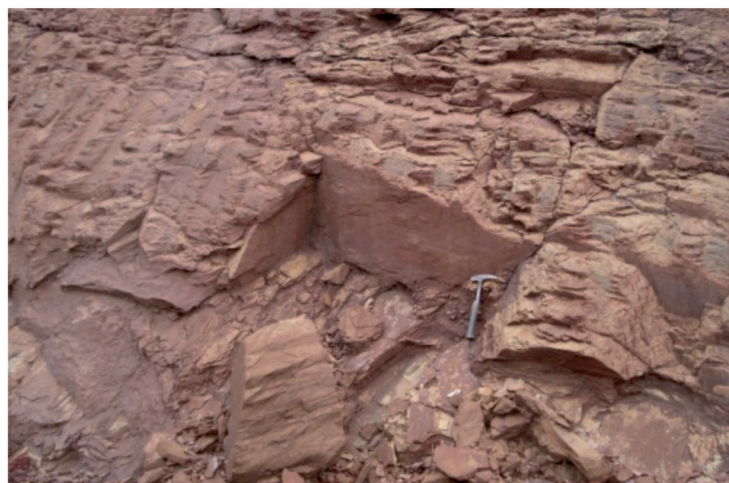
Figura 4
Ruptura em cunha, ponto de amostragem A1.

realmente ocorre nesse local. O índice de durabilidade é de 86,18%, o que representa alta durabilidade.

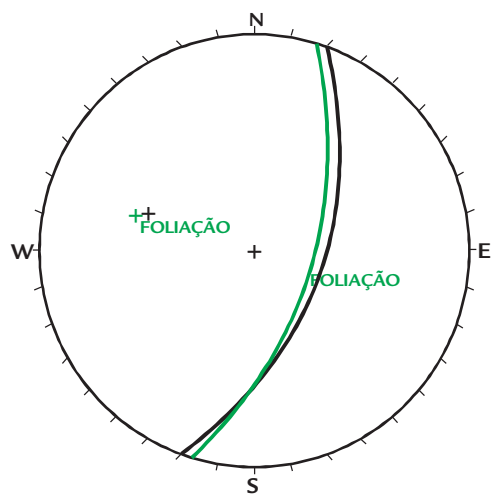
Figura 5
Análise cinemática,
ponto de amostragem A5.

Já a análise cinemática na Figura 5 ilustra o modo de ruptura por flambagem, no ponto de amostragem A5, mas a ruptura ocorre pelo material, conforme mostrado na Figura 6. Mesmo com a presença marcante da descontinuidade de foliação, a ruptura ocorre sem controle estrutural. O índice de durabilidade é igual a 1,89%, representando

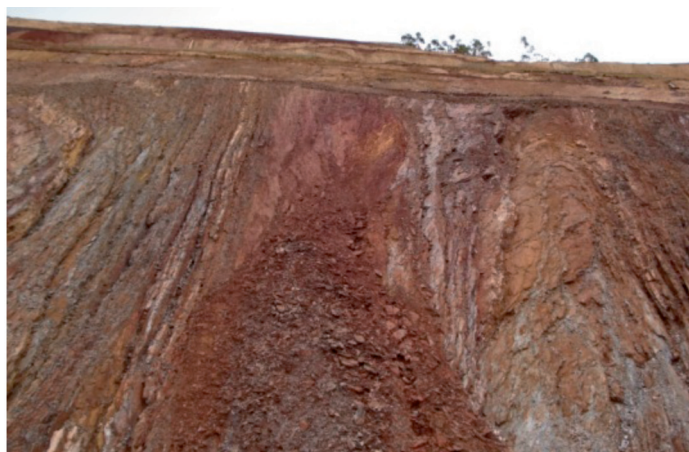
Figura 6
Ruptura pelo material,
ponto de amostragem A5.

a classe de durabilidade muito baixa. Nesse caso, a durabilidade muito baixa é um indicador de que a ruptura ocorrerá pelo material, enquanto que a alta durabilidade do material, no ponto de amostragem A1, aponta para a impossibilidade de uma ruptura pela rocha. Nesse caso, a análise cinemática indicou o mecanismo de ruptura.
